# 建筑物沉降及倾斜 观测报告

工程名称：且晶公寓（1、3、5号楼）沉降监测服务项目

报告编号：中星鉴字[2025]S0055

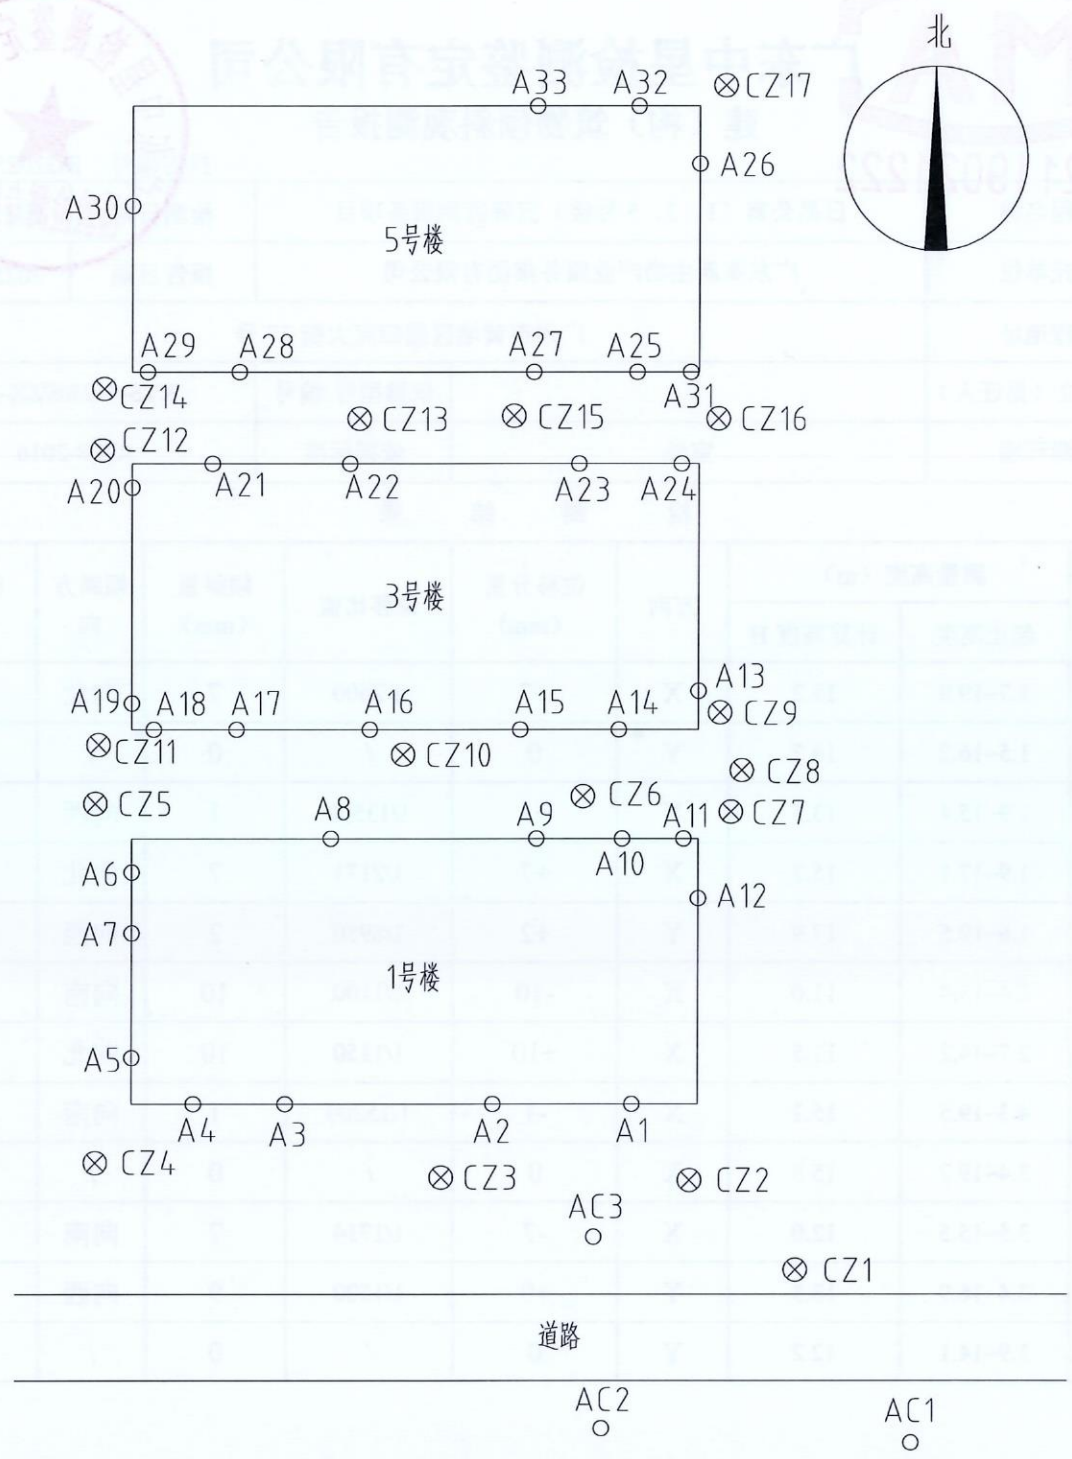
附件 2：沉降观测点布置图

本次沉降观测结果表明，测点最大累计沉降量为 1.0mm，累计观测时间为 66 天，最大沉降速率为 0.015mm/d，未超过《建筑变形测量规范》（JGJ8-2016）7.1.5 条第 4 款的规定，故认为达到稳定状态。

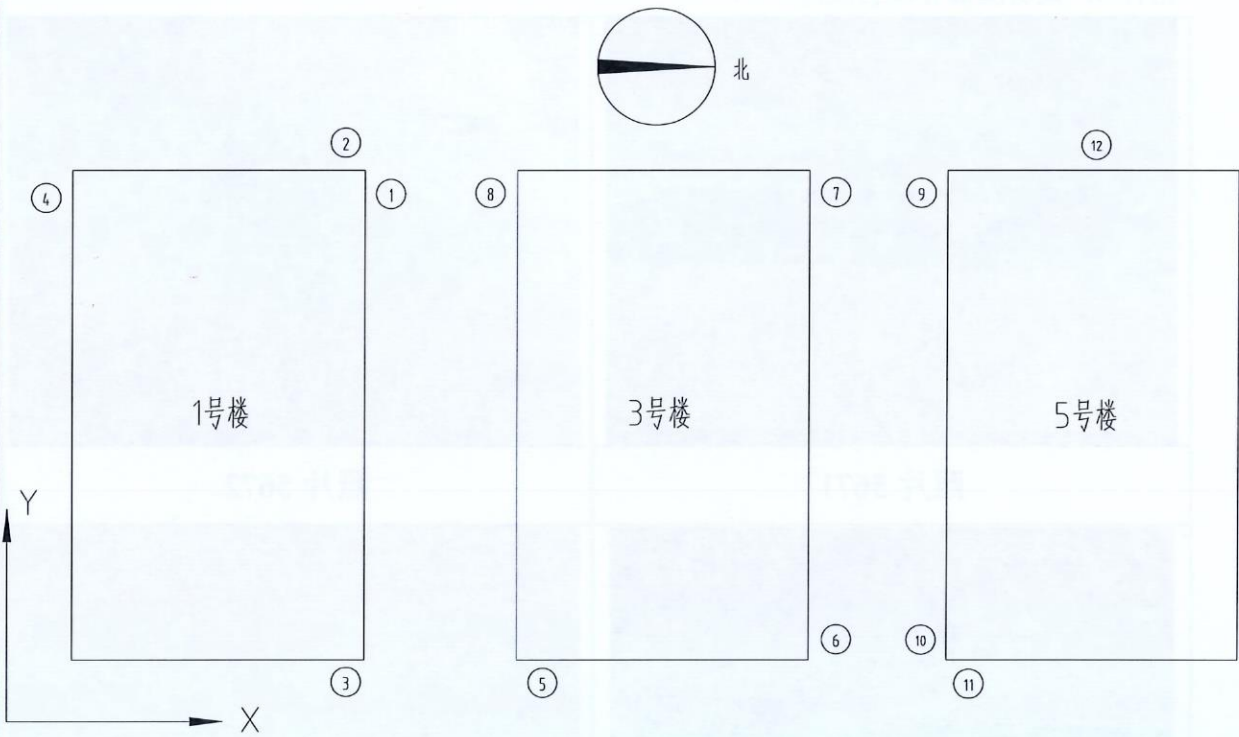
测点位置示意图

倾斜检测结果表明，该房屋所抽检竖向构件各测点的倾斜率均未超过《建筑地基基础设计规范》（DBJ 15-31-2016）0.4%的允许值。

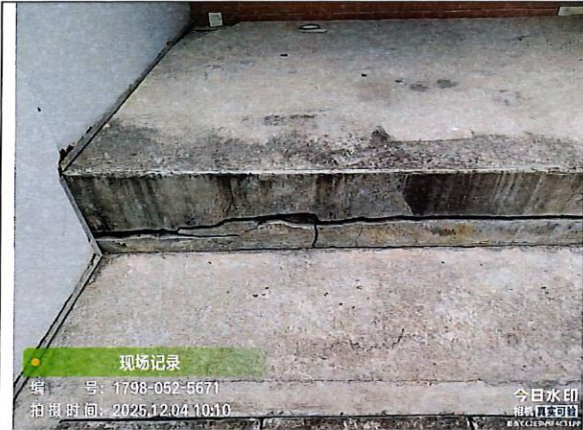
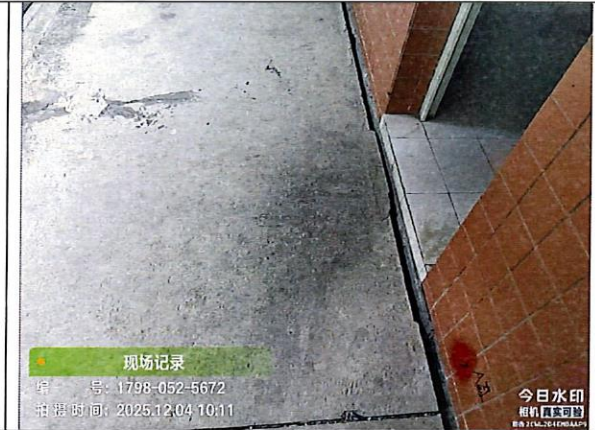
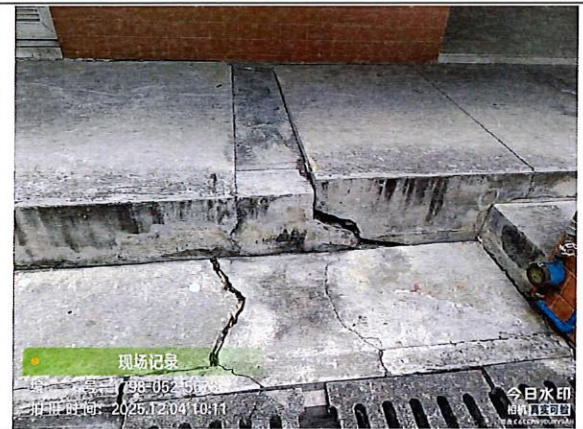
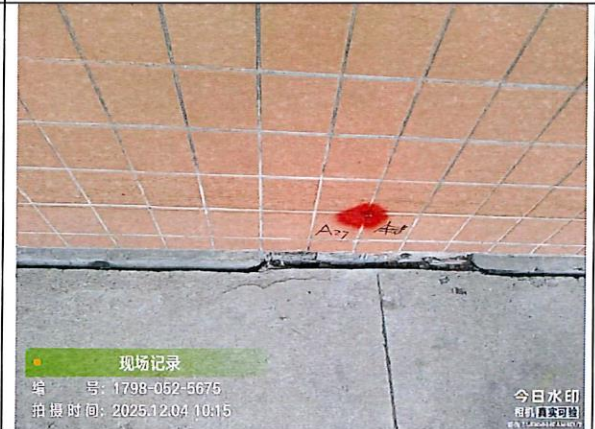
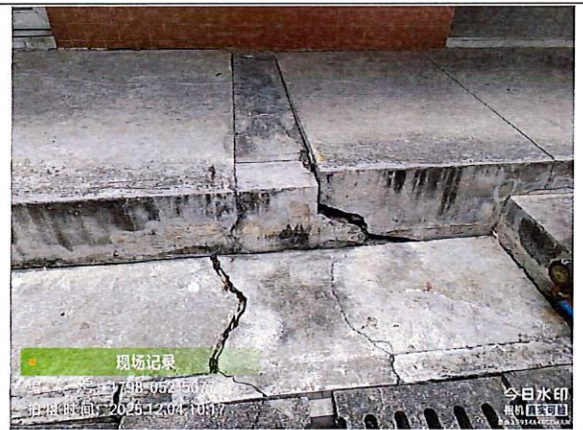
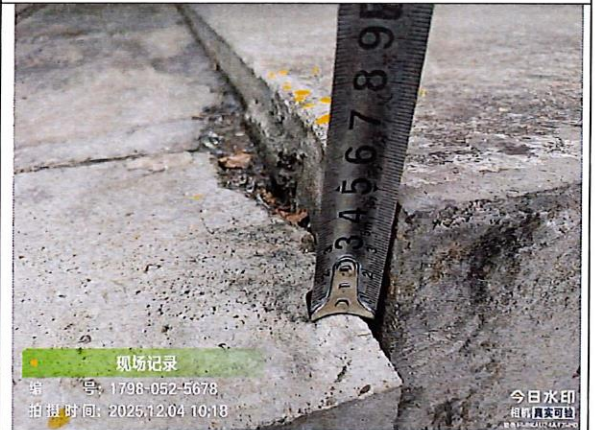
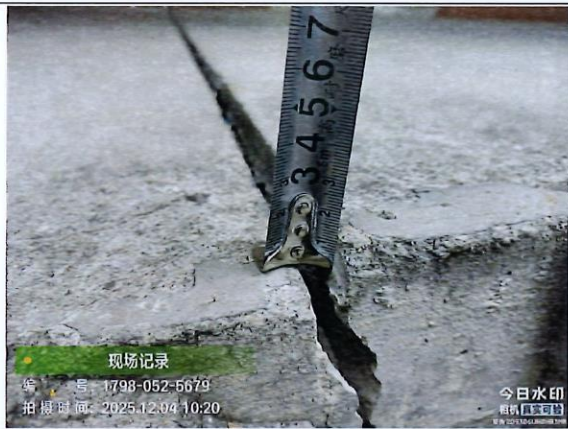
1、5 号楼西南侧走廊地台有下沉现象，走廊处地面与房屋主体存在分离现象；台阶存在水平裂缝，最大缝宽约 30mm（照片 5671~照片 5673、照片 5675、照片 5677~照片 5679）；

- 1、对建筑周边现时出现的损坏作修缮补强处理；
- 2、应继续密切监视该批建筑周边现时出现的损坏有没有扩大的迹象。

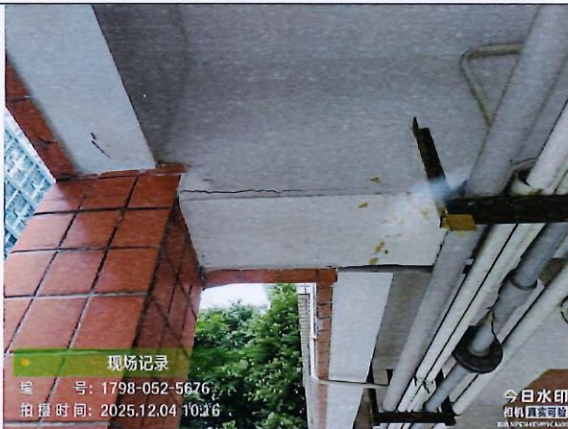
| 照片 5679 | 照片 5676 |

2、5 号楼西南侧楼梯间梯柱位置有下沉现象，连接的混凝土梁保护层有拉裂现象（照片 5676）；

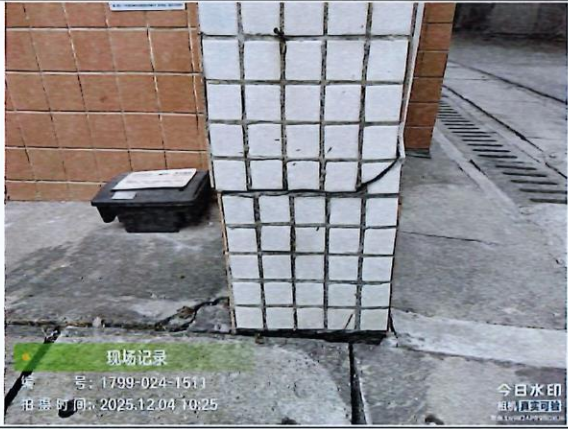
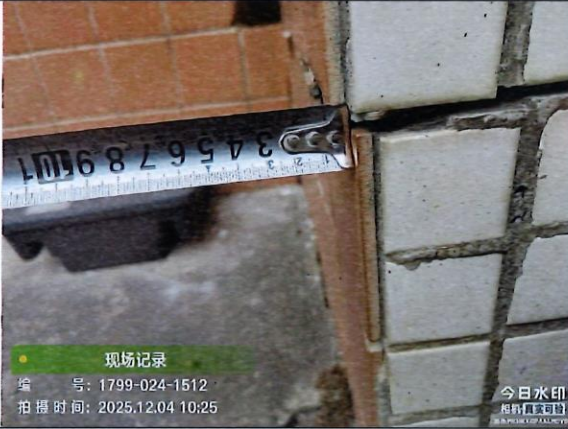
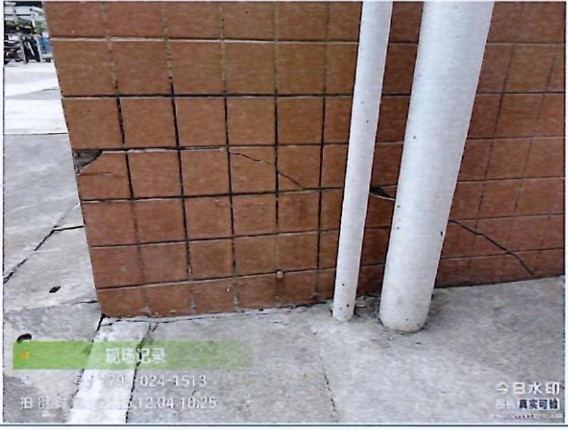
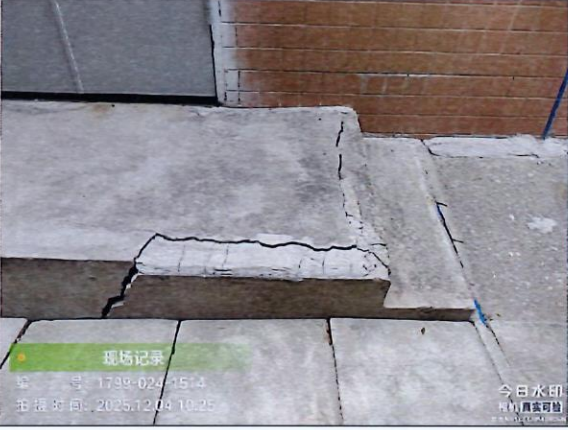
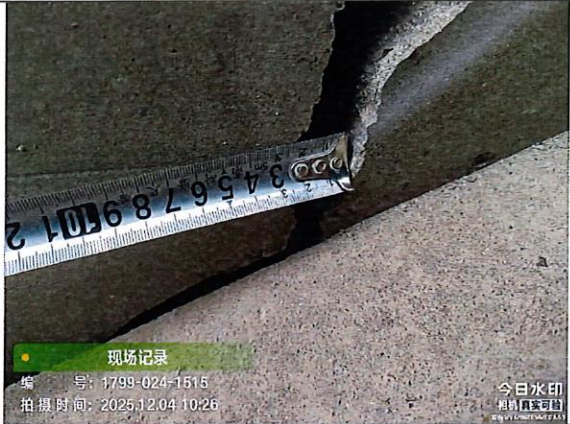
3、1 号楼西北侧外地面有轻微下沉现象，西侧台阶有贯穿裂缝，缝宽约为 25mm；西侧突出墙体处有斜向贯穿裂缝，最大缝宽约为 10mm（照片 1511~照片 1515）。
