# 房屋完损性鉴定报告

中星鉴字[2023]0307

房屋地址：广州市黄埔区瑶田河大街 77 号

| 房屋名称 | 日晶公寓 3 号楼房屋 | | | 委托日期 | 2023-09-19 |

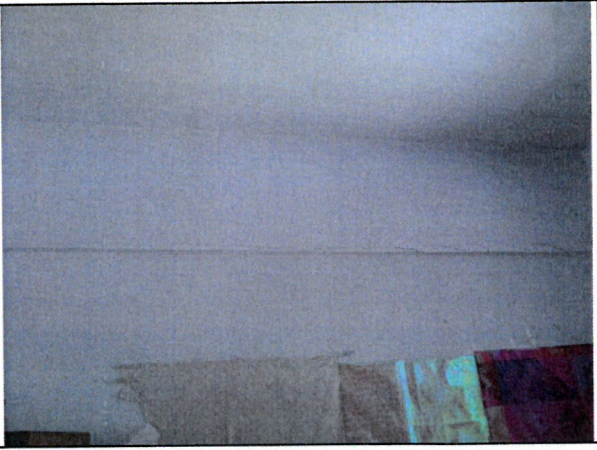
| 照片 2286 | 照片 2287 |

202 房（照片 2290）：东墙和梁北侧处有一条水平转斜向裂缝，缝长约 0.6m+0.5m，最大缝宽约 0.5mm（照片 2286）；西梁侧面北侧有一条抹灰层水平裂缝，缝长约 3.3m，最大缝宽约 2.1mm（照片 2287）；卫生间板底抹灰有起皮、脱落现象（照片 2288）。

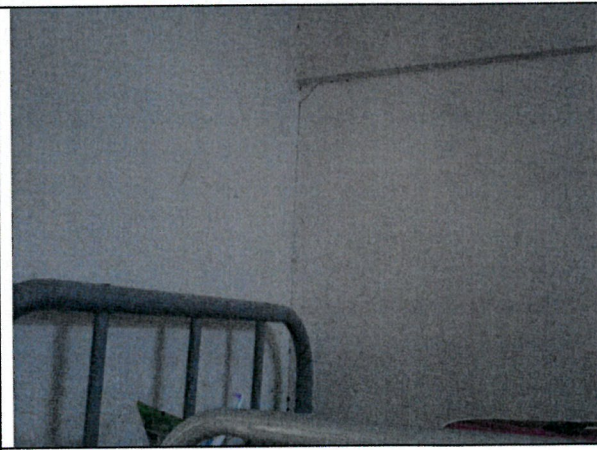
| 照片 2291 | 照片 2292 |

207 房(照片 2296): 西梁中下方抹灰层有一条水平裂缝, 缝长约 0.2m, 最大缝宽约 0.5mm(照片 2291); 西墙和北墙交接处有一条竖向通长裂缝, 最大缝宽约 0.4mm(照片 2292); 东墙抹灰有 2 条斜向裂缝, 缝长约 0.6m、0.8m, 最大缝宽约 0.4mm(照片 2293); 卫生间西墙瓷砖有一条通长竖向转斜向裂缝, 最大缝宽约 0.6mm(照片 2294); 卫生间板底抹灰有起皮起拱现象(照片 2295)。

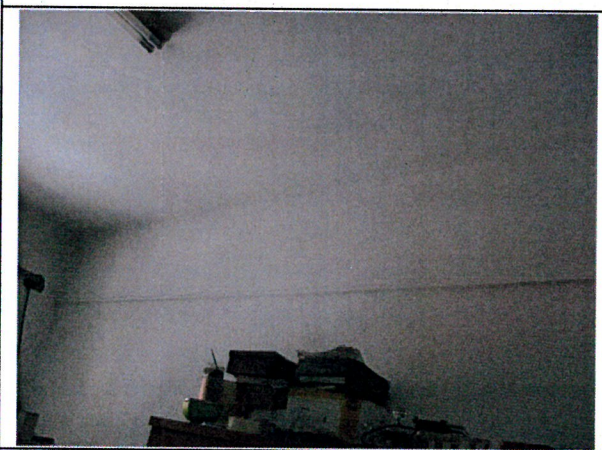
照片 2297

204 房（照片 2300）：东梁底抹灰层有一条水平裂缝，缝长约 3.8m，最大缝宽约 0.6mm（照片 2297、照片 2298）；卫生间板底抹灰有起皮脱落现象（照片 2299）。

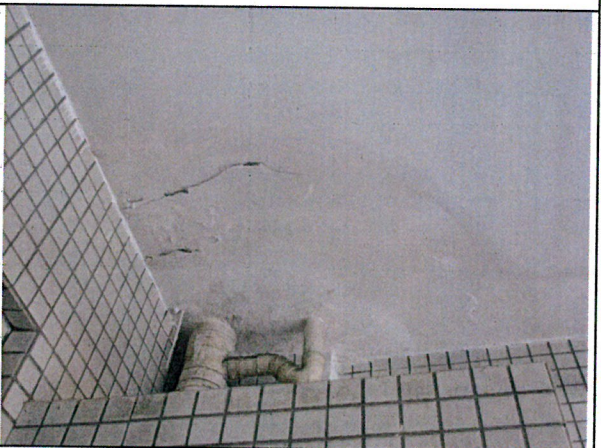
照片 2323

214 房(照片 2328): 东梁侧下方有一条抹灰层水平裂缝, 缝长约 2.1m, 最大缝宽约 0.3mm; 西梁底抹灰层有一条水平通长裂缝, 最大缝宽约 0.6mm(照片 2320、照片 2321); 北墙左下方有抹灰层起拱、脱落现象(照片 2322); 阳台板底有抹灰起皮现象(照片 2323); 卫生间洗澡房板底均有抹灰层起拱现象(照片 2324、照片 2325); 房间西墙北侧下方有抹灰层起皮脱落现象(照片 2327)。

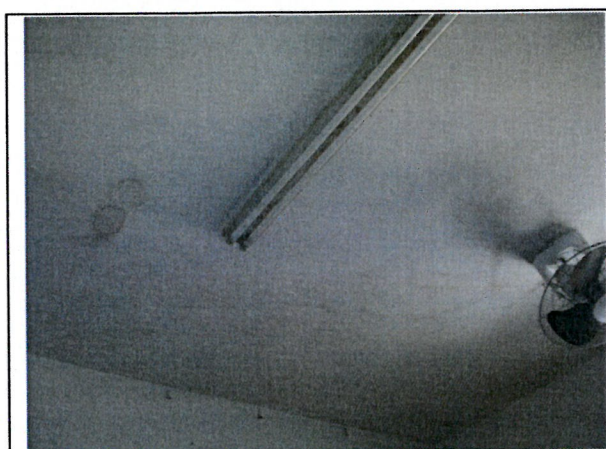
照片 2362

326 房（照片 2356）：东北柱下方有渗水痕迹（照片 2357）；南墙左侧有一条水平通长裂缝，最大缝宽约 0.3mm（照片 2360）；西梁南侧侧面下方有一条水平裂缝，缝长约 2.8m，最大缝宽约 0.7mm（照片 2361）；板底有渗水痕迹（照片 2362）；阳台板底有露筋现象（照片 2363）；洗澡房板底有抹灰层脱落现象（照片 2364）。

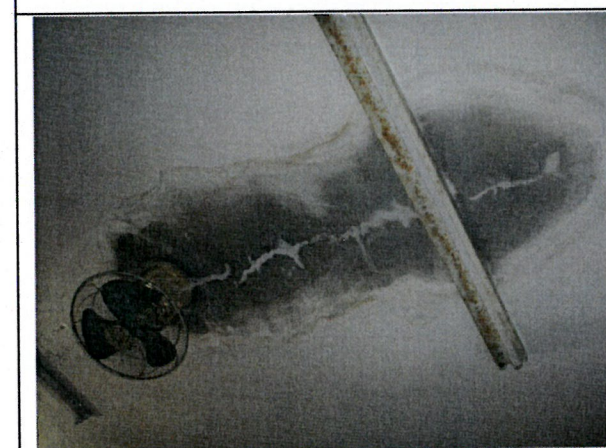
照片 2379

318 房（照片 2378）：板底有渗水痕迹（照片 2379、照片 2380）；西墙北侧上方有一条斜向裂缝，缝长约 0.3m，最大缝宽约 0.4mm（照片 2381）；北墙左下方抹灰有起皮脱落现象（照片 2382）；阳台板底有两条露筋及砂浆脱落现象（照片 2383）。

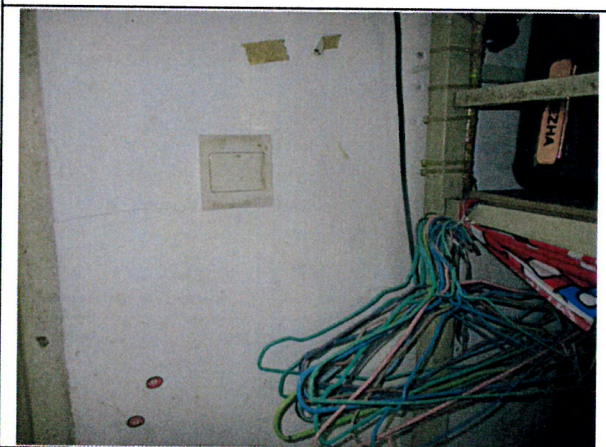
照片 2391

310 房：西梁和北墙交接处抹灰有一条水平裂缝，缝长约 3.1m，最大缝宽约 0.5mm（照片 2389）；北墙右侧抹灰有一条水平裂缝，缝长约 0.7m，最大缝宽约 0.3mm（照片 2391）。

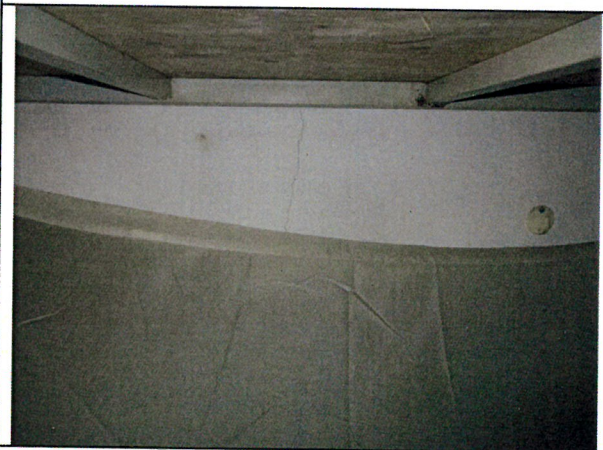
照片 2406

211 房(照片 2404): 西墙右侧抹灰有一条竖向通长裂缝, 最大缝宽约 0.5mm(照片 2405~照片 2408); 阳台板底东南角抹灰层有起皮、脱落伴有起苔现象(照片 2409); 卫生间西墙瓷砖有一条南高北低斜向裂缝, 通长, 最大缝宽约 1.8mm(照片 2410)。

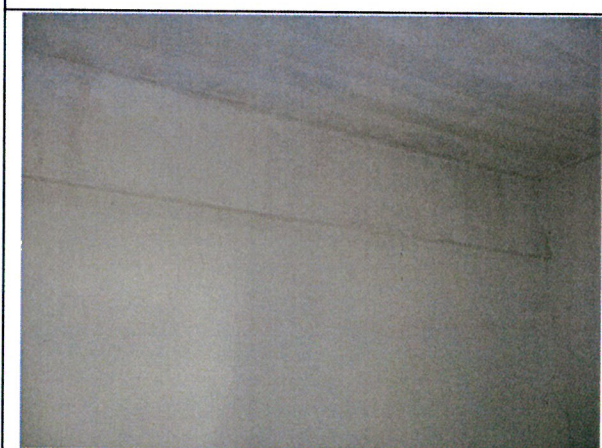
照片 2442

408 房(照片 2444):东、西梁侧面下方均有水平通长裂缝,最大缝宽分别约 1.5mm、1.8mm(照片 2441、照片 2442);阳台板底有抹灰层脱落现象(照片 2443)。

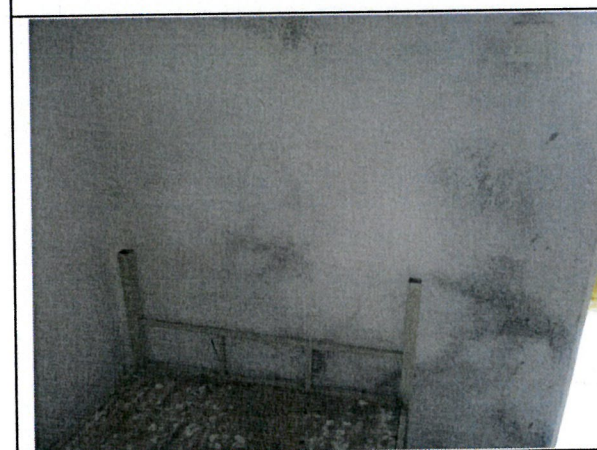
照片 2501

523 房(照片 2499): 南墙左侧有渗水痕迹(照片 2500、照片 2501); 南墙右侧下方有抹灰层起皮、脱落现象及渗水痕迹(照片 2502); 西墙与梁交接处有一条水平通长裂缝, 最大缝宽约 0.5mm(照片 2503、照片 2504); 阳台板底有露筋现象(照片 2505); 卫生间和洗澡间板底均有抹灰层脱落现象(照片 2506、照片 2507)。

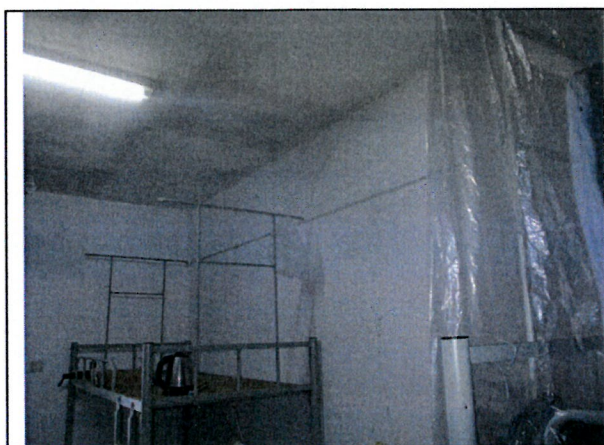
照片 2527

516 房(照片 2527)：板底有渗水痕迹(照片 2528)；北墙右侧有一条水平通长裂缝，最大缝宽为 0.3mm(照片 2529)；阳台板底有露筋现象(照片 2530)。

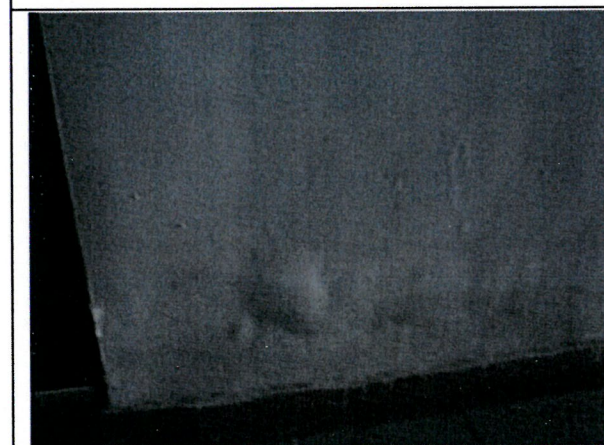
照片 2532

走道 517 与 519 之间南墙下方有抹灰层起拱现象(照片 2532); 走道 513 与 511 之间南墙下方有抹灰层起拱现象(照片 2541)。

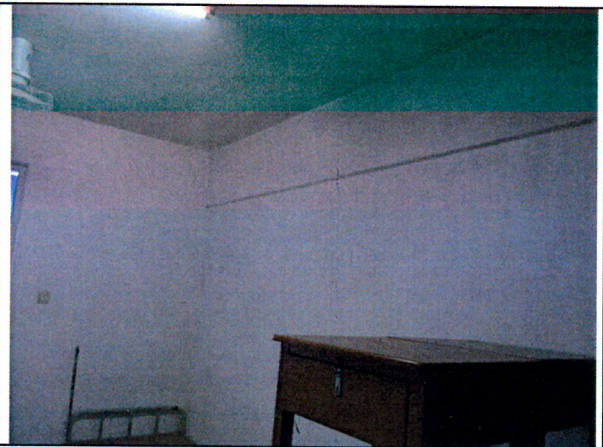
照片 2553

510 房(照片 2553)西梁侧面下方抹灰有一条水平裂缝，缝长约 2.1m，最大缝宽约 0.3mm(照片 2554)；东墙、西墙和北墙交接处均有一条竖向通长裂缝，最大缝宽约 0.3mm(照片 2555、照片 2556)；阳台和洗澡房板底均有抹灰层脱落现象(照片 2557、照片 2558)。

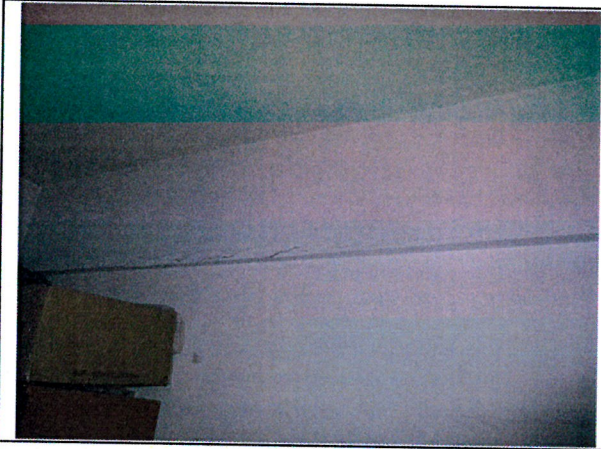
照片 2568

501 房:北墙左上方有一条抹灰层竖向裂缝,缝长约 0.4m,最大缝宽约 0.3mm(照片 2567);东梁侧面下方抹灰层有一条水平通长裂缝,最大缝宽约 3.2mm(照片 2568);西梁侧面下方抹灰层有一条水平通长裂缝,最大缝宽约 0.3mm(照片 2569);西墙右侧有一条竖向转斜向裂缝,缝长约 1.8m,最大缝宽约 0.3mm(照片 2570);卫生间板底抹灰有起皮脱落现象(照片 2571);洗澡间板底有露筋现象(照片 2572)。

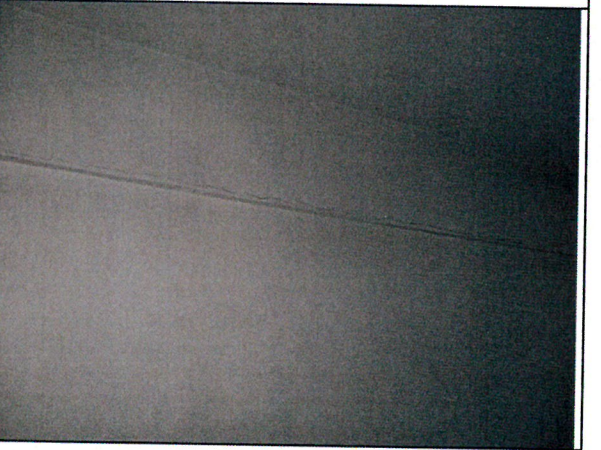
照片 2574

502 房:西梁侧面下方有一条水平通长裂缝,最大缝宽约 0.5mm(照片 2574);阳台和卫生间板底均有抹灰层脱落现象(照片 2575、照片 2576)。

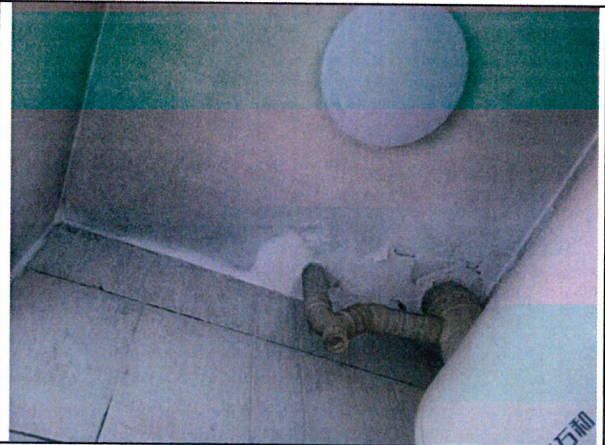
照片 2602

606 房（照片 2603）：东墙与梁底交接处有一条水平裂缝，缝长 2.8m，最大缝宽约为 0.3mm（照片 2599）；阳台板底有露筋现象（照片 2600）；卫生间和洗澡房板底均有抹灰起皮脱落现象（照片 2601、照片 2602）。

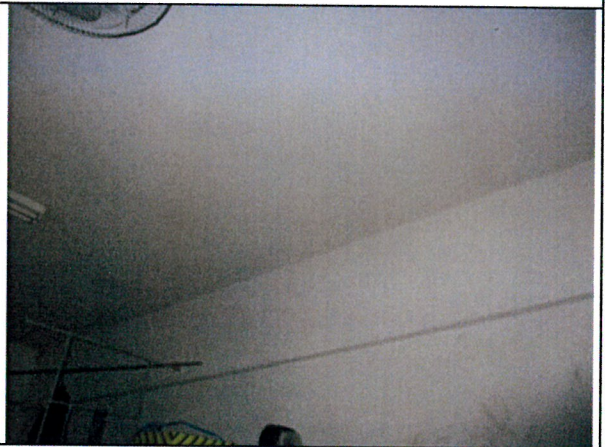
照片 2608

610 房（照片 2608）：东梁侧面下方抹灰层有一条水平裂缝，缝长约 1.8m，最大缝宽约为 0.6mm（照片 2609）；西梁右侧下方有一条水平裂缝，缝长约 0.6m，最大缝宽约 0.5mm（照片 2610）；洗澡房板底抹灰有起皮、脱落现象（照片 2611）。

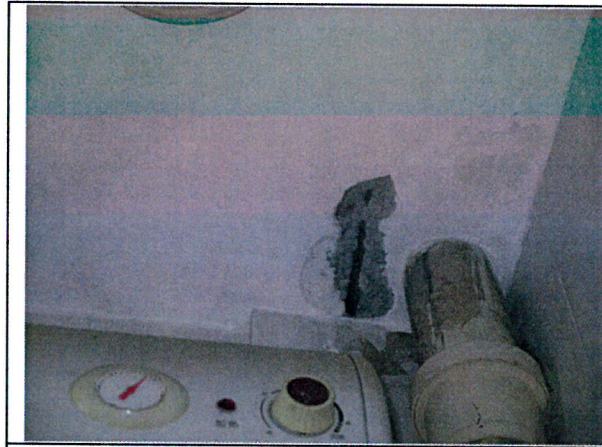
照片 2632

720 房(照片 2627) 西梁底有抹灰脱落、起拱现象(照片 2628、照片 2629); 北墙左下方抹灰有起皮、脱落现象(照片 2630); 东墙和东北墙交接处有一条竖向转斜向裂缝, 缝长约为 0.4m+0.4m, 最大缝宽约 0.6mm(照片 2631); 洗澡房板底有露筋现象(照片 2632)。

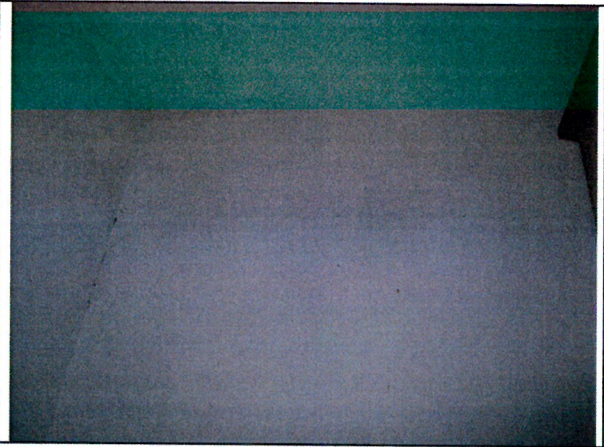
照片 2633

724 房(照片 2640) 东墙梁交接处北侧有一条水平裂缝, 缝长约 1.5m, 最大缝宽约

0.4mm(照片 2633);西墙与梁交接处有一条水平裂缝,缝长约为 1.5m,最大缝宽约 0.6mm(照片 2634、照片 2635);北墙右上角有一条水平裂缝,缝长约 1.4m,最大缝宽约 0.5mm(照片 2636);北墙左下方抹灰起皮、脱落现象(照片 2637);阳台板底抹灰有起皮、脱落现象(照片 2638);卫生间板底有露筋现象(照片 2639)。

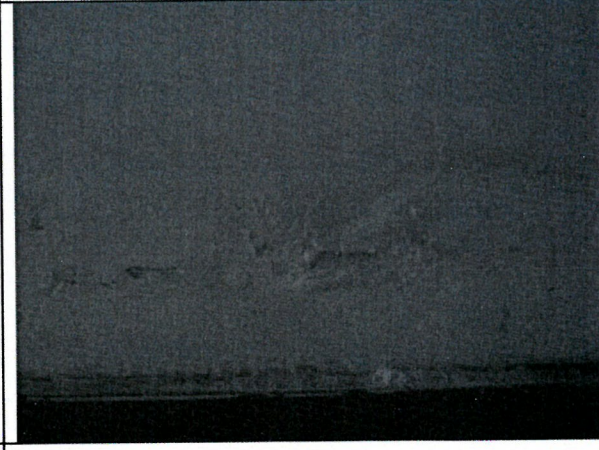
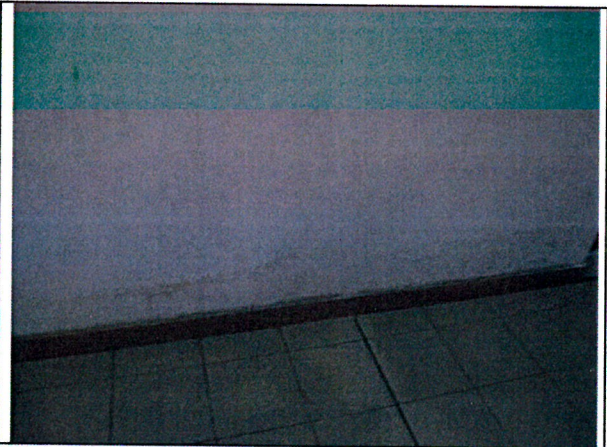
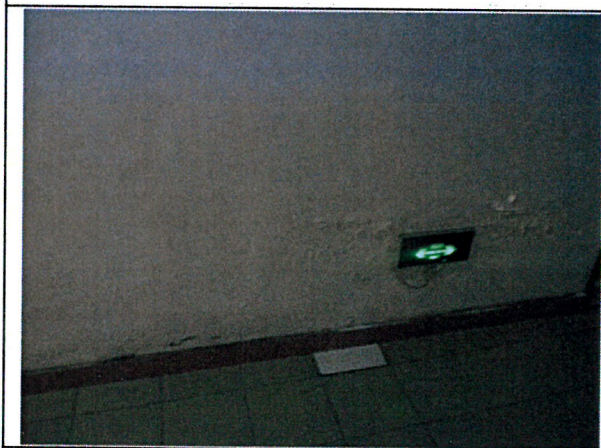
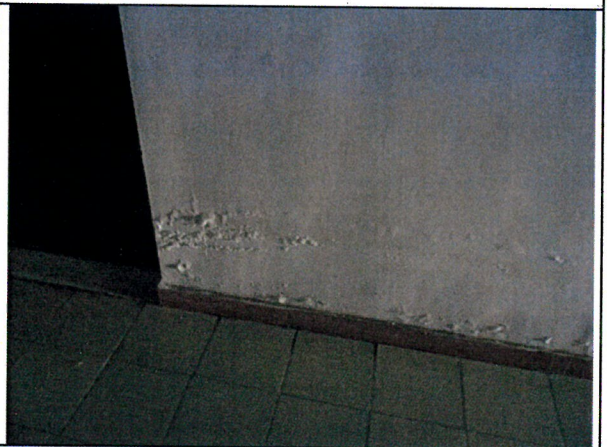
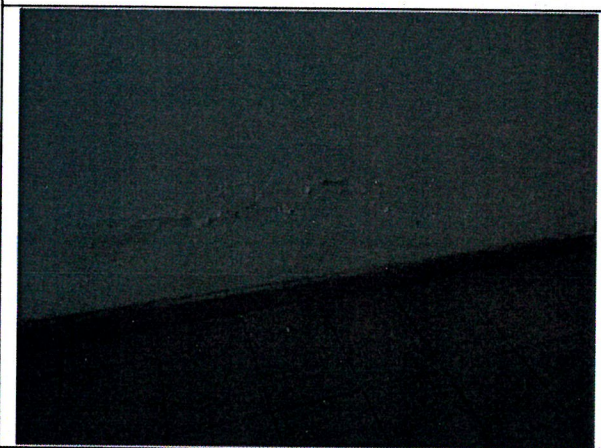
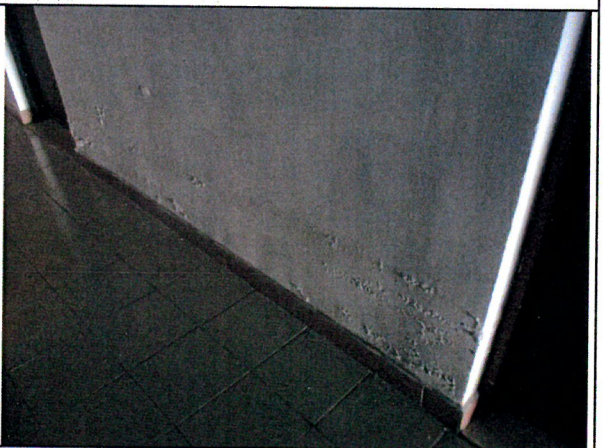
走道南北侧墙下方抹灰有多处不同程度起皮、脱落、起拱现象(照片 2641~2655)。

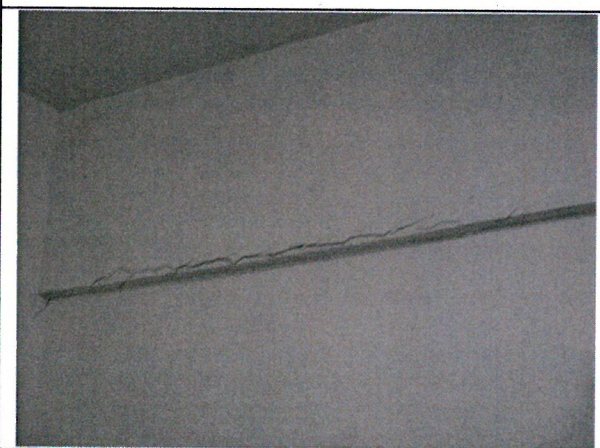
照片 2669

620 房（照片 2667）：东梁抹灰层有一条水平通长裂缝，最大缝宽约 2.5mm（照片 2668、照片 2669）；西梁北侧下方抹灰层有一条水平裂缝，缝长约 0.6m，最大缝宽约 0.5mm（照片 2670）；地面瓷砖有南北向开裂两条，缝长约 1.1m 及 1.2m，最大缝宽约 0.6mm（照片 2671）；板底有渗水痕迹（照片 2672）；阳台板底有露筋现象（照片 2673）。

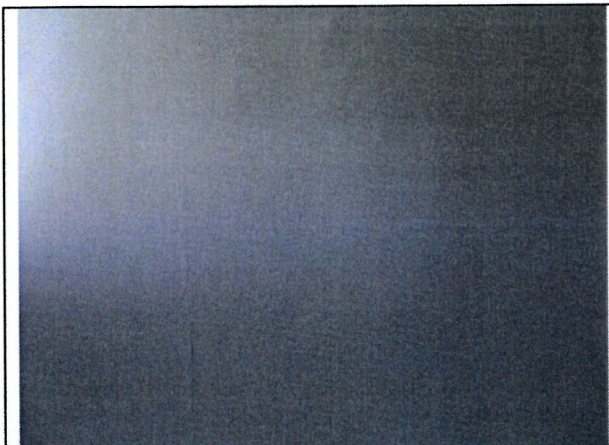
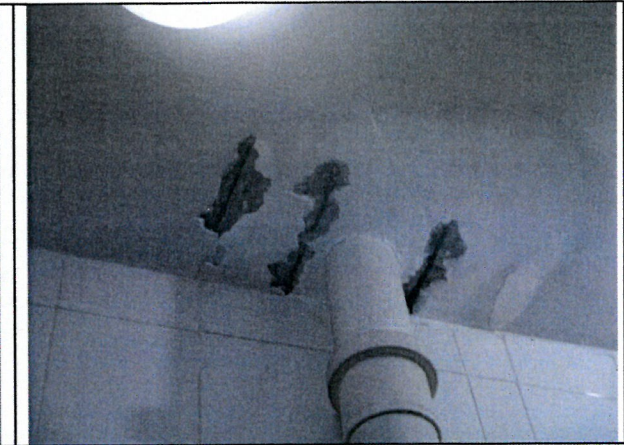
| 照片 2734 | 照片 2735 |

706 房：东墙和西墙梁交接处有一条水平转竖向裂缝，缝长约 3.2m+1.6m，最大缝宽约 0.5mm (照片 2731、照片 2732)；北墙右侧有一条水平通长裂缝，最大缝宽约 0.4mm (照片 2733)；板底有一条东西走向通长抹灰裂缝，最大缝宽约 0.3mm (照片 2734)；卫生间板底有三条钢筋有露筋现象 (照片 2735)。

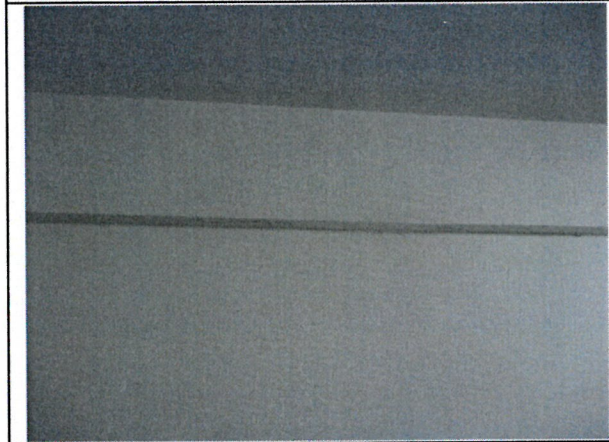
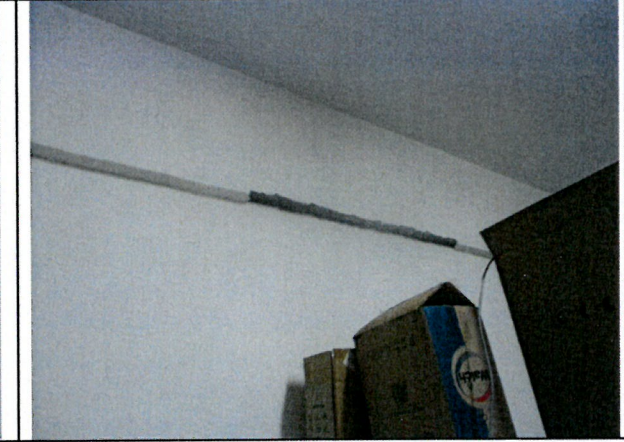
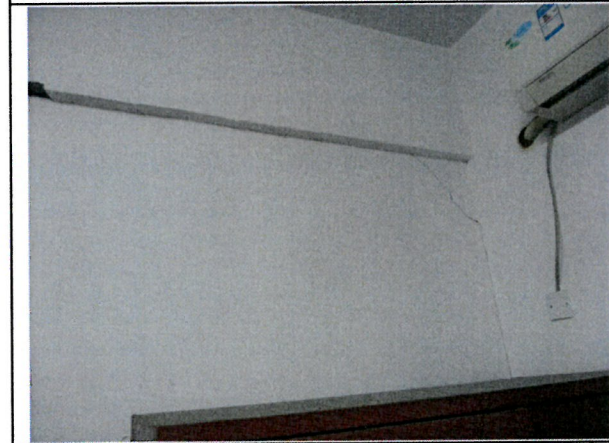
707 房(照片 2742): 东梁下方抹灰层有一条水平通长裂缝, 最大缝宽约 0.5mm, 伴有抹灰层脱落现象, 且东墙、南墙交接处有竖向通长裂缝, 最大缝宽约 0.8mm(照片 2736~照片 2738); 西墙、南墙交接处有竖向通长开裂, 最大缝宽约 0.9mm(照片 2739); 地面有一条南北走向通长裂缝, 最大缝宽约 0.6mm(照片 2740); 卫生间板底有抹灰层脱落现象(照片 2741); 房间北墙门框左上方和右上方抹灰均有斜向裂缝, 缝长分别约 0.4m、0.5m, 最大缝宽约 0.4mm(照片 2743、照片 2744)。

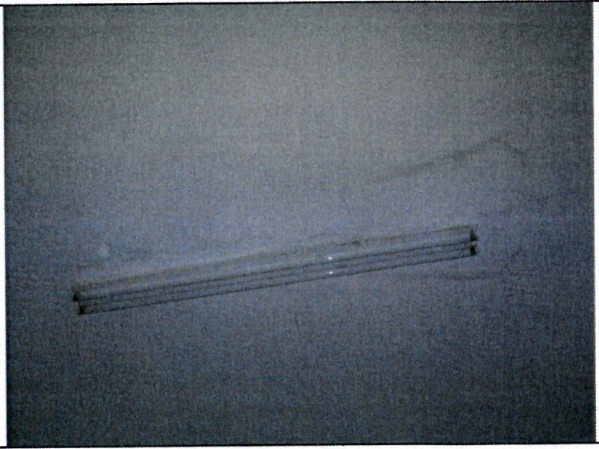
| 照片 2785 | 照片 2786 |

726 房:东梁西梁下方均有一条水平通长裂缝,东梁抹灰层有脱落现象,最大缝宽分别约 0.5mm、0.3mm(照片 2783、照片 2784、照片 2787);南墙门框左上方有一条斜向裂缝,缝长约 0.8m,最大缝宽约 0.4mm(照片 2785);板底有渗水痕迹(照片 2786);西墙有一条竖向通长裂缝,最大缝宽约 0.4mm(照片 2788);卫生间板底有抹灰层脱落现象(照片 2789)。

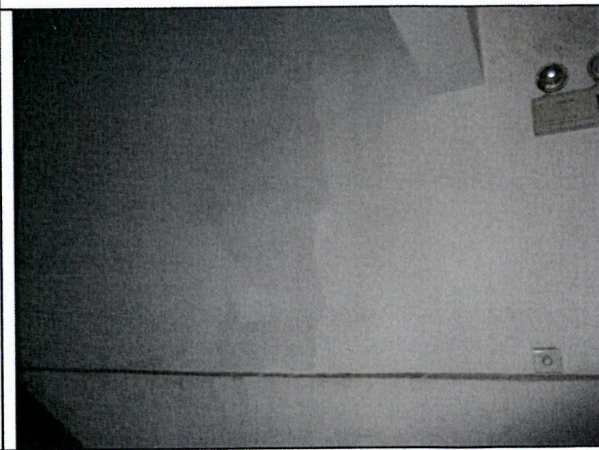
7 层至 6 层西梯间西墙抹灰有起皮、脱落现象(照片 2790)。

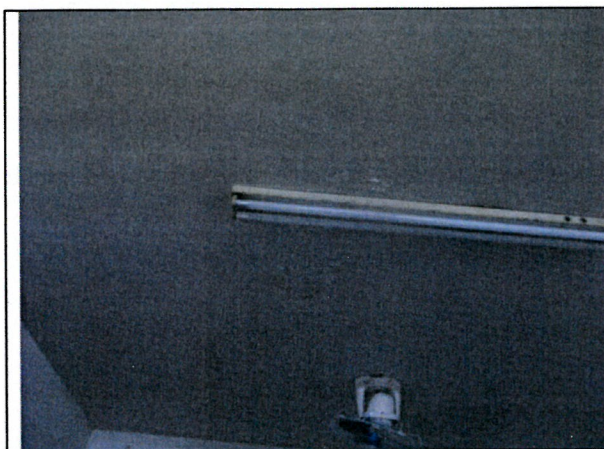
照片 2842

609 房：板底有渗水痕迹（照片 2842、照片 2843）；阳台抹灰层有脱落现象（照片 2844）。

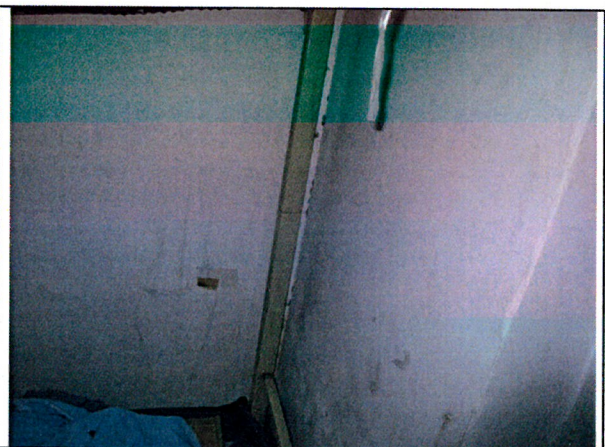
照片 2850

603 房: 西墙与梁交接处有一条水平通长裂缝, 最大缝宽约 0.4mm(照片 2848); 东北墙交接处有一条竖向通长裂缝, 最大缝宽约 0.4mm(照片 2849、照片 2850); 阳台和洗澡间板底均有露筋现象(照片 2851、照片 2853); 卫生间板底抹灰脱落(照片 2852)。

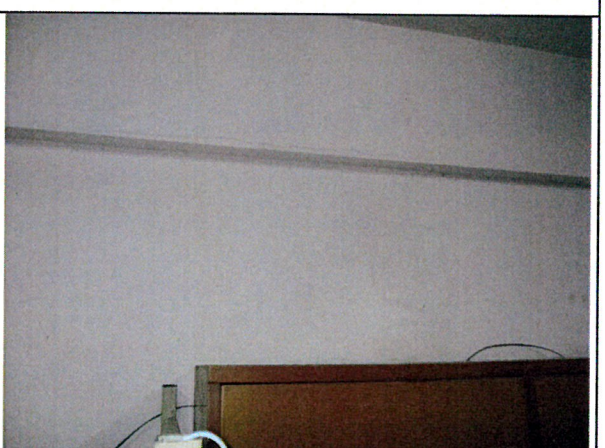
照片 2854

601 房: 东墙有一条竖向通长裂缝, 最大缝宽约 0.4mm, 伴有渗水痕迹; 东梁和西梁抹灰层均有水平通长裂缝, 最大缝宽约 0.4mm(照片 2854、照片 2855); 西墙抹灰有脱落现象(照片 2856); 阳台板底有露筋现象(照片 2857); 卫生间板底抹灰层有脱落现象(照片 2858)。

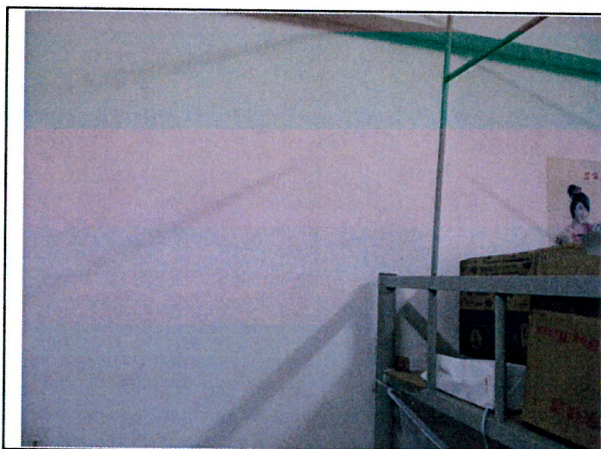
照片 2861

402 房：东墙有两条竖向通长裂缝，最大缝宽约 0.3mm（照片 2859、照片 2861）；西梁北侧抹灰层有一条水平裂缝，缝长约 2.0m，最大缝宽约 0.4mm（照片 2860）；阳台
