# 房屋完损性鉴定报告

中星鉴字[2023]0308

房屋地址：广州市黄埔区瑶田河大街 77 号

| 房屋名称 | 日晶公寓 5 号楼房屋 | | | 委托日期 | 2023-09-19 |

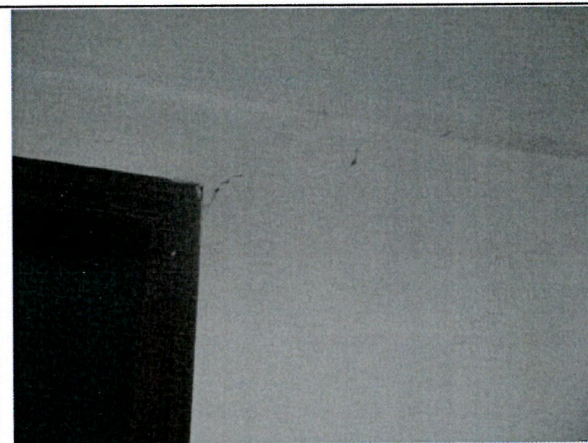
| 照片 0986 | 照片 0987 |

721 房: 西墙与梁交接处有一条水平方向通长裂缝, 最大缝宽约为 0.5mm, 且有抹灰脱落 (照片 0985); 北面墙体门框上方有一条斜向裂缝, 缝长约为 0.3m, 最大缝宽约为 0.5mm (照片 0986)。

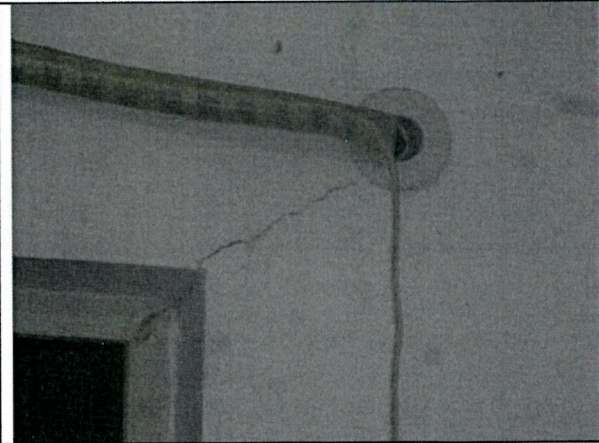
730 房: 北墙门框有一条斜向裂缝, 缝长约为 0.5m, 最大缝宽约为 0.4mm (照片 0987)、西墙有一条竖向裂缝, 缝长约为 0.7m, 最大缝宽约为 0.3mm (照片 0988)、南墙门框上方有一条斜向裂缝, 缝长约为 0.4m, 最大缝宽约为 0.4mm (照片 0989)。

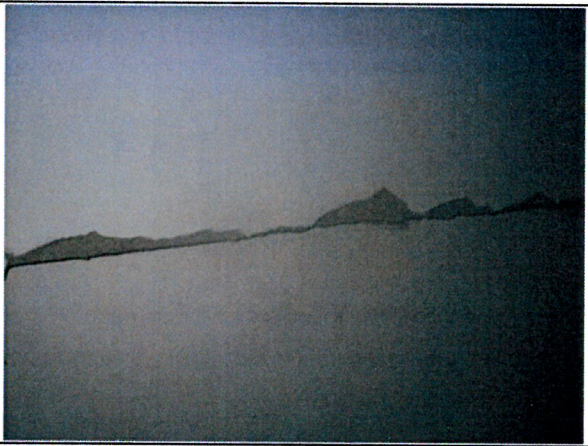
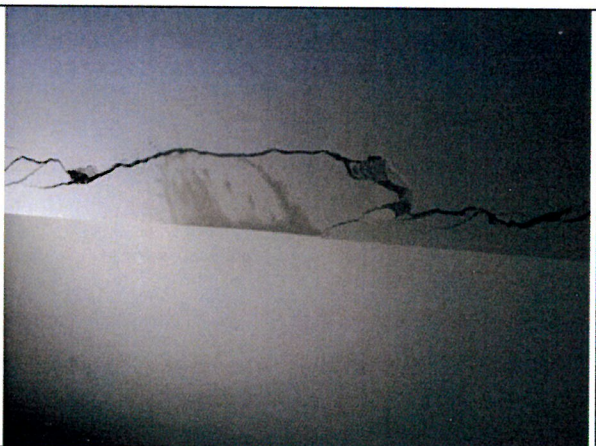
七层至天面层东侧梯间: 西墙梁抹灰层有开裂及脱落现象 (照片 0991、照片 0994)、东墙有一条竖向裂缝, 缝长约为 0.8m, 最大缝宽约为 0.4mm (照片 0995)。

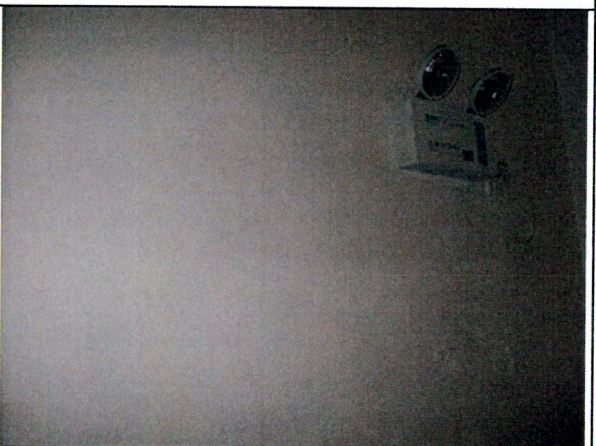
六层至七层东侧梯间:东墙抹灰层有一条竖向裂缝,缝长约为 0.9m,最大缝宽约为 0.7mm(照片 0996)

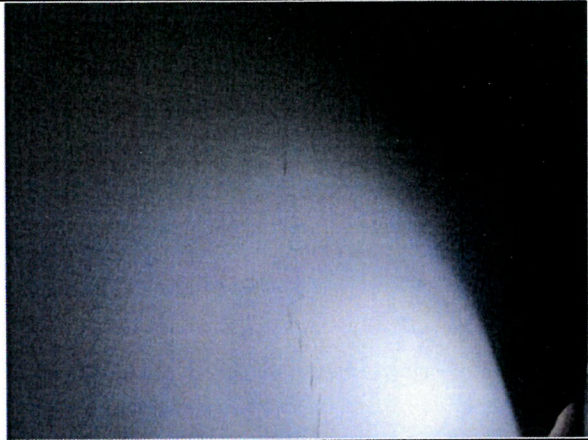
| 照片 0997 | 照片 0998 |

西墙抹灰层有一条竖向裂缝,缝长约为 0.7m,最大缝宽约为 0.4mm(照片 0997)。

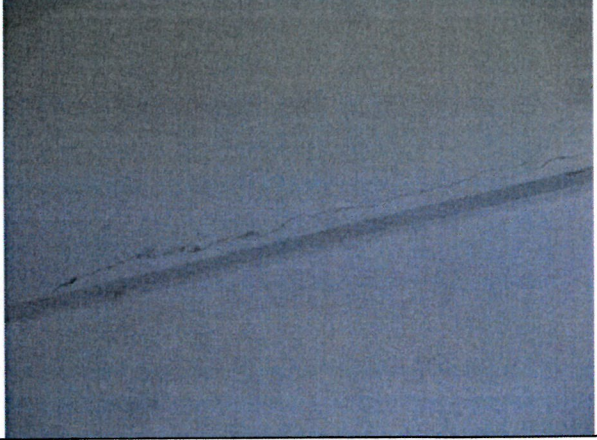
601 房:天面板有渗水现象(照片 0999)、西墙梁抹灰层有水平方向裂缝,缝长约为 0.7m,最大缝宽约为 0.5mm(照片 0998)、北墙门框上方有一条斜裂缝,缝长约为 0.5m,最大缝宽约为 0.3mm(照片 1000)。

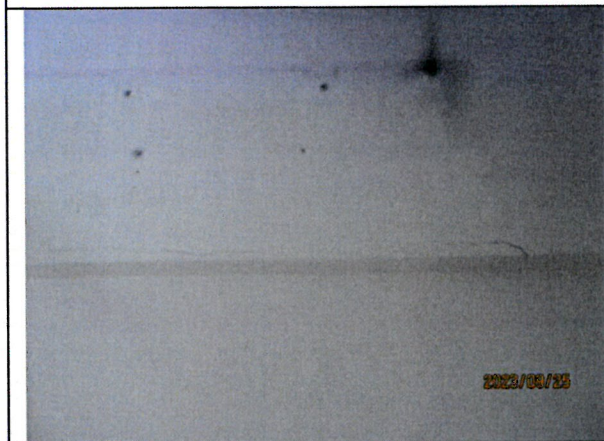
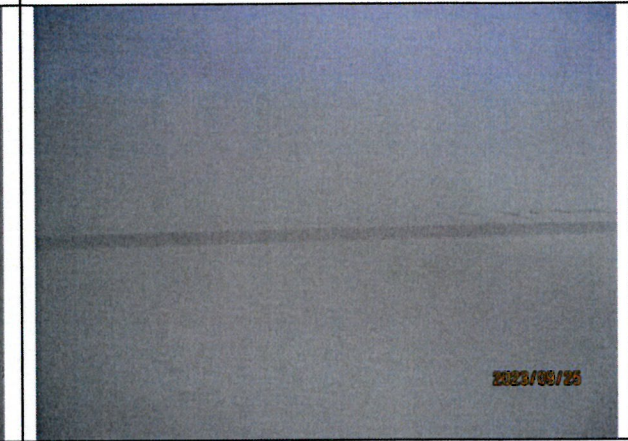
| 照片 3036 | 照片 3037 |

207 房: 东墙上部梁南侧抹灰层有水平裂缝, 缝长约为 1.8m, 最大缝宽约为 0.5mm(照片 3035~照片 3037)、北墙门框东侧有两处抹灰开裂, 缝长约为 1.0m, 最大缝宽约为 0.3mm(照片 3038~照片 3040), 其余未发现明显异常损坏现象(照片 3041~照片 3042)。

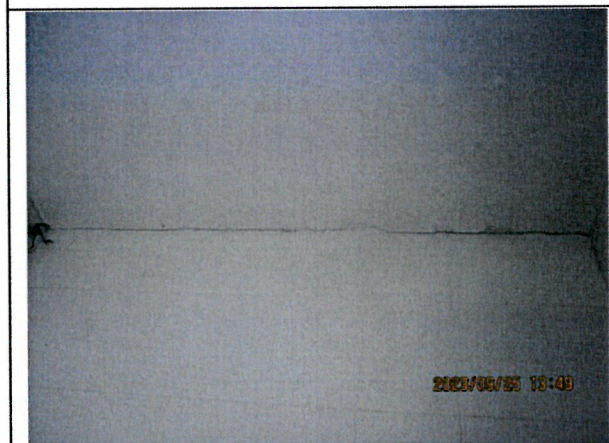
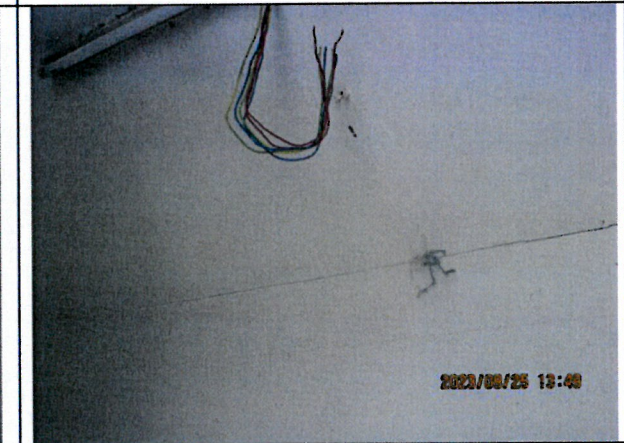
| 照片 3115 | 照片 3116 |

卫生间：北墙与板交接处有通长裂缝，缝宽约为0.1mm（照片3115、照片3116）。

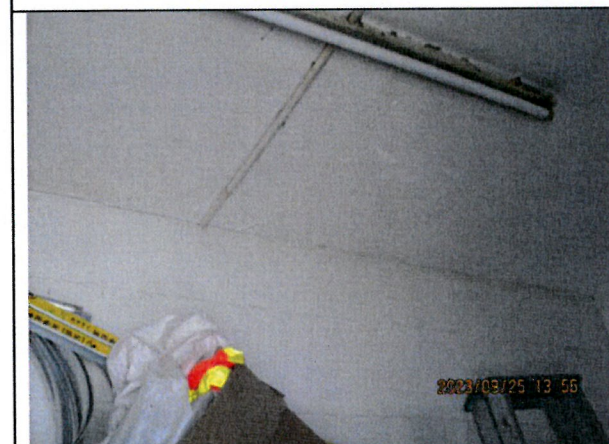
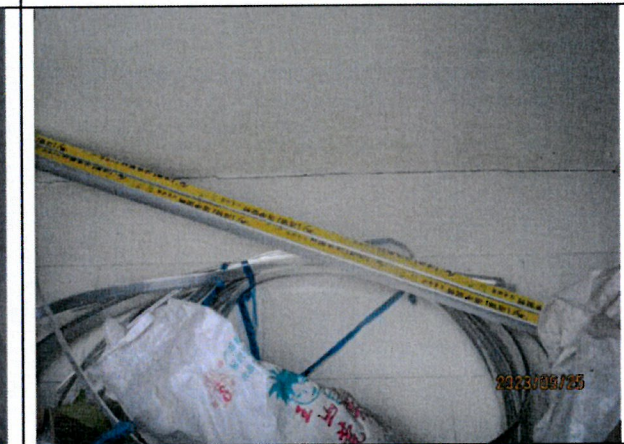
| 照片 3119 | 照片 3120 |

仓库①：东侧墙体瓷砖有水平通长裂缝，最大缝宽约为1.0mm（照片3121~照片3122）、北墙与板交接处有通长裂缝，最大缝宽约为1.2mm（照片3119~照片3120）。

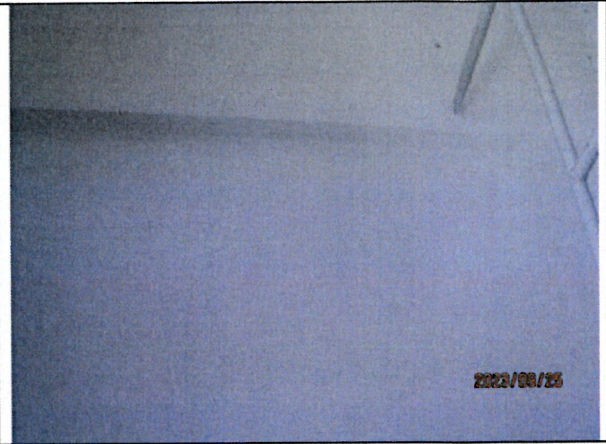
照片 3141

215 房: 西侧墙体南侧抹灰有一斜裂缝, 缝长约为 0.5m, 最大缝宽约为 0.3mm(照片 3141)、天面板有多处渗水痕迹(照片 3142~照片 3143)、卫生间东墙瓷砖有开裂现象(照片 3144), 其余未发现明显异常损坏现象(照片 3145~照片 3147)。

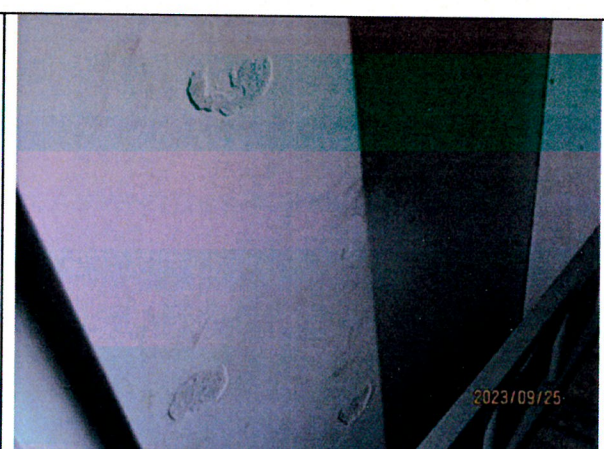
照片 3222

224 房: 北墙东侧有抹灰层脱落(照片 3222)、卫生间天面板有抹灰脱落(照片 3223), 其余未发现明显异常损坏现象(照片 3224)。

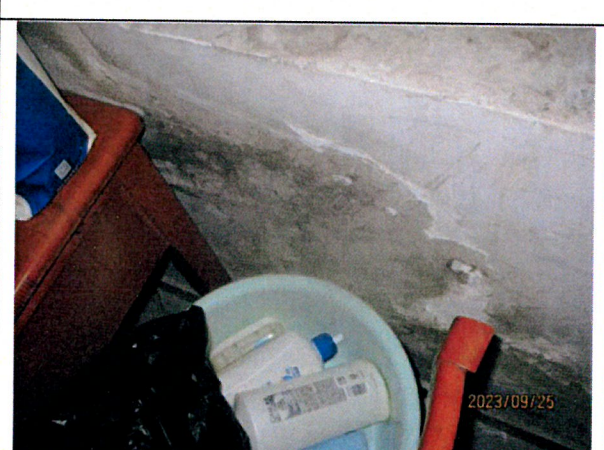
照片 3225

221 房: 南墙东侧有抹灰层脱落现象(照片 3225), 其余未发现明显异常损坏现象(照片 3226~照片 3227)。

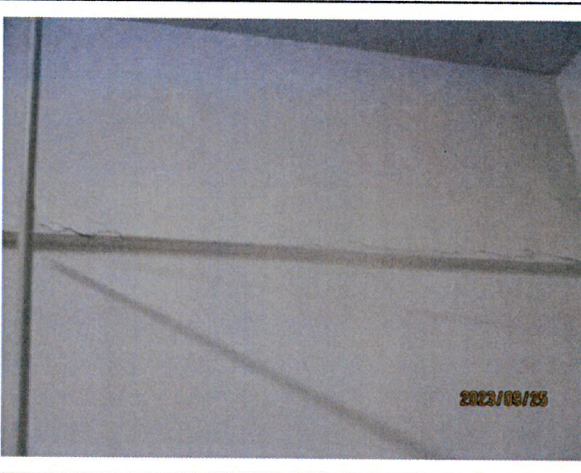
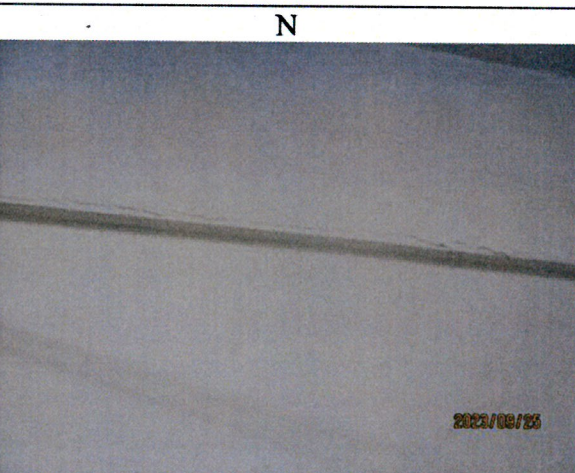
| <p>照片 3235</p> | <p>照片 3236</p> |

225 房: 西墙中部抹灰层有一竖向通长裂缝, 最大缝宽约为 0.5mm(照片 3233~照片 3234)、东墙南侧梁抹灰层有水平方向裂缝, 缝长约为 2.0m, 最大缝宽约为 0.5mm(照片 3235~照片 3236)、其余未发现明显异常损坏现象(照片 3237)。

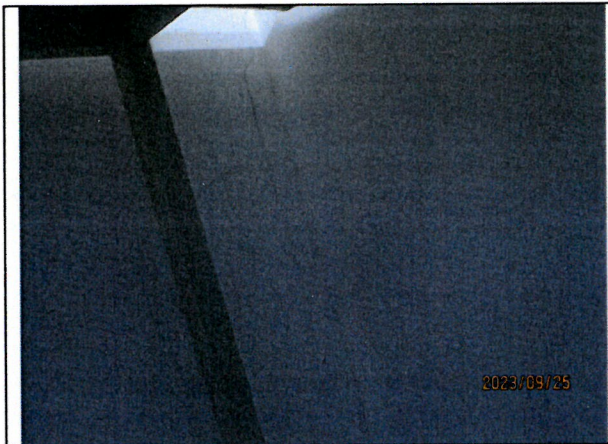
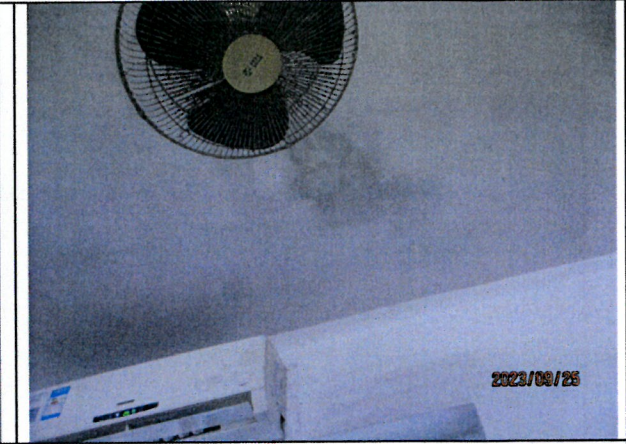
| 照片 3252 | 照片 3253 |

411 房: 东墙与梁交接处有通长裂缝, 最大缝宽约为 0.3mm (照片 3248~照片 3249)、南墙西侧抹灰层有竖向通长裂缝, 最大缝宽约为 0.5mm (照片 3251~照片 3252)、天面板南侧有渗水痕迹 (照片 3253), 其余未发现明显异常损坏现象 (照片 3254)。

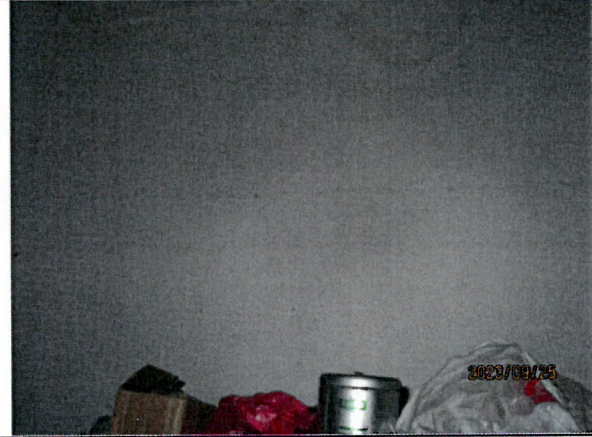
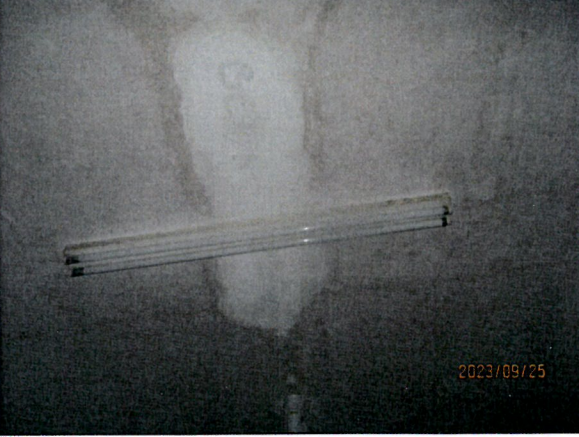
| <p>照片 3272</p> | <p>照片 3273</p> |

408 房: 东墙与框交接处有一水平裂缝, 缝长约为 2.0m, 最大缝宽约为 0.3mm (照片 3272)、天面板有渗水痕迹 (照片 3273), 其余未发现明显异常损坏现象 (照片 3275)。

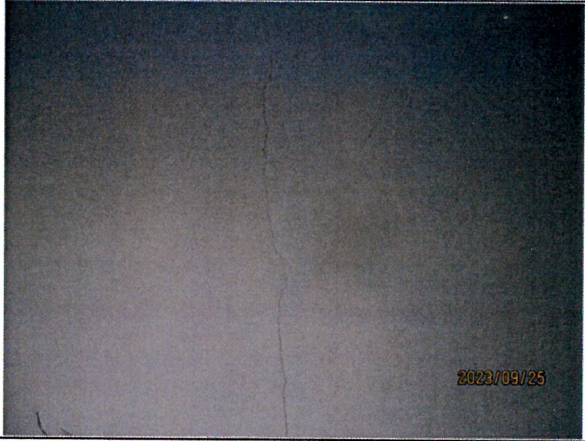
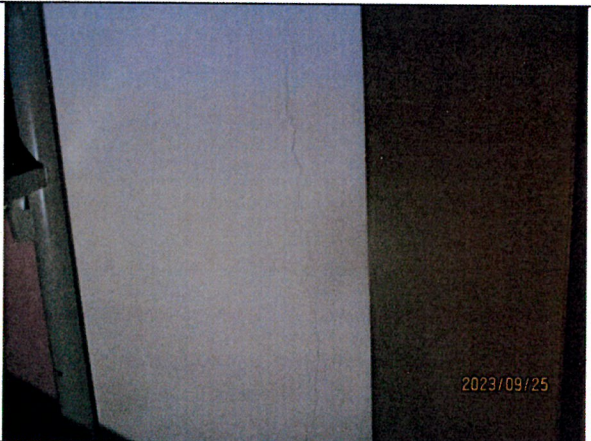
404 房: 东墙中部抹灰有竖向通长裂缝, 最大缝宽约为 0.6mm (照片 3276~照片 3277)、西墙中部抹灰有竖向通长裂缝, 最大缝宽约为 0.5mm (照片 3278~照片 3279), 其余未发现明显异常损坏现象 (照片 3281)。

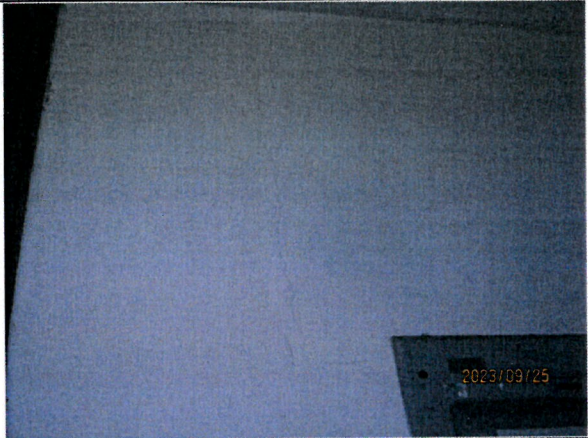
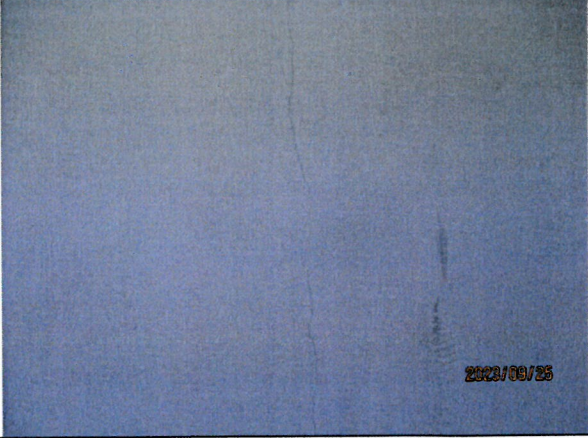
| 照片 3282 | 照片 3283 |

401 房: 北墙东侧抹灰层有竖向裂缝, 缝长约为 1.0m, 最大缝宽约为 0.2mm (照片 3282)、东墙中部抹灰层有竖向通长裂缝, 最大缝宽约为 0.4mm (照片 3283)、西墙南侧梁抹灰层有一水平方向裂缝, 缝长约为 2.5m, 最大缝宽约为 0.4mm (照片 3284~照片 3285), 其余未发现明显异常损坏现象 (照片 3286)。

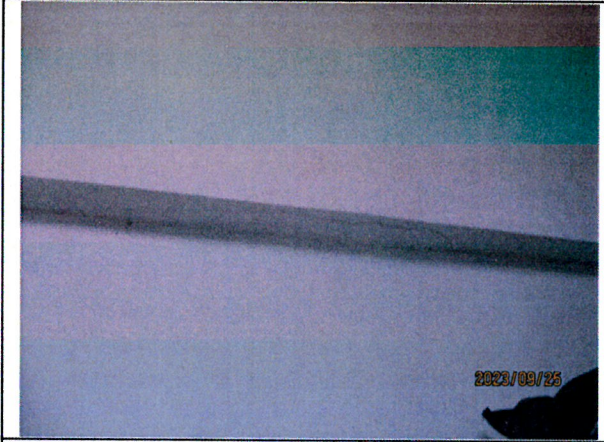
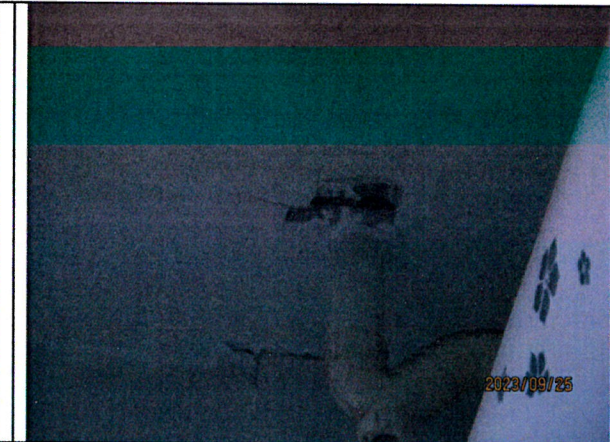
| <p>照片 3290</p> | <p>照片 3291</p> |

416 房: 南墙西侧抹灰层有竖向裂缝, 缝长约为 0.7m, 最大缝宽约为 0.3mm (照片 3288)、西墙北侧梁抹灰层有水平方向裂缝, 缝长约为 0.5m, 最大缝宽约为 0.3mm (照片 3290)、卫生间东南角有露筋现象 (照片 3291)、东墙北侧梁抹灰有水平方向裂缝, 缝长约为 1.5m, 最大缝宽约为 0.5mm (照片 3292~照片 3293)。
