## 建筑安全性及抗震性能鉴定报告

市维鉴字[2024]0030

房屋名称: 车陂北街 22 号颐康苑

项目地址: 广州市天河区

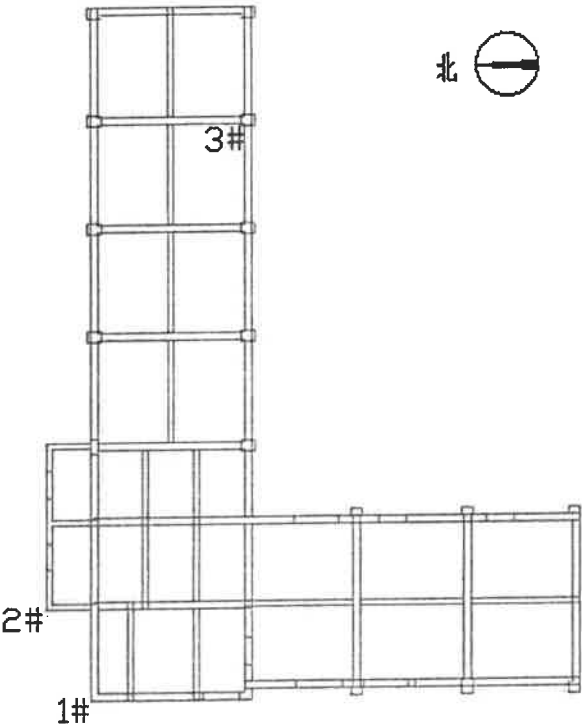
现场采用线坠对房屋上部结构主要转角部位进行倾斜变形测量，检测结果表明：房屋所抽检测点实测值均未超出《民用建筑可靠性鉴定标准》（GB 50292-2015）对侧向位移限值  $H/300$  的要求；房屋上部结构侧向位移检测结果见表 3。

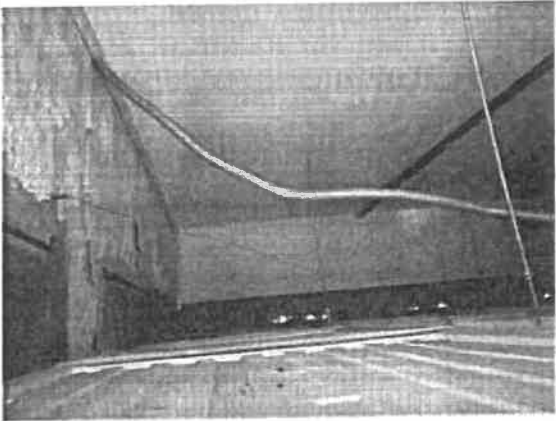
| 序号 | 建筑缺陷描述 |
|---|---|
| 1 | 二层 1 xE~F 轴梁饰面层有渗水、起鼓现象。（见附件 1，照片 1） |

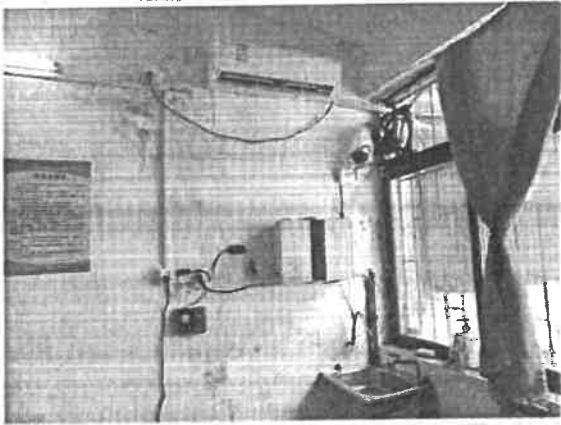
| 序号 | 建筑缺陷描述 |
|---|---|
| 2 | 二层 4xC~D 轴梁饰面层有渗水、起鼓现象。（见附件 1，照片 2） |

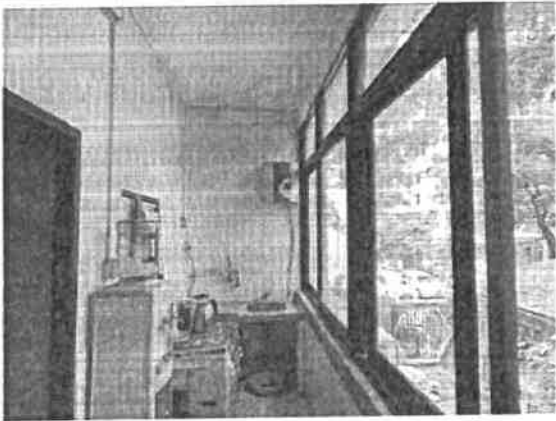
| 序号 | 建筑缺陷描述 |
|---|---|
| 1 | 二层 1~3xC 轴墙体、1~2xC~D 轴楼板底饰面层有渗水、脱落现象。（见附件 1，照片 3） |

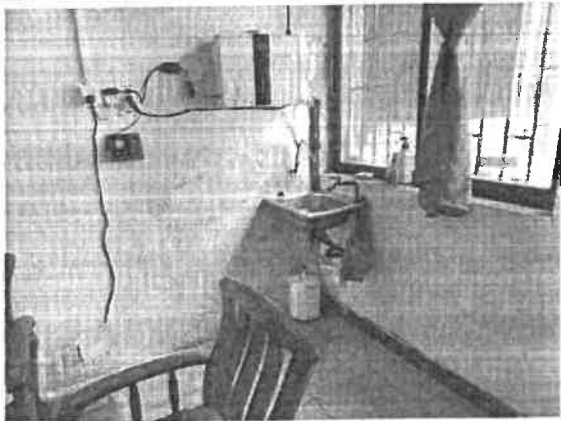
| 序号 | 建筑缺陷描述 |
|---|---|
| 3 | 二层 4xC~D 轴墙体有渗水现象。（见附件 1，照片 4） |
