建筑物结构安全性及抗震性能
检测鉴定报告

工程名称：克山招待所一号楼

报告编号：C2024JD00400440100040

克山招待所一号楼
结构安全性及抗震性能检测鉴定报告

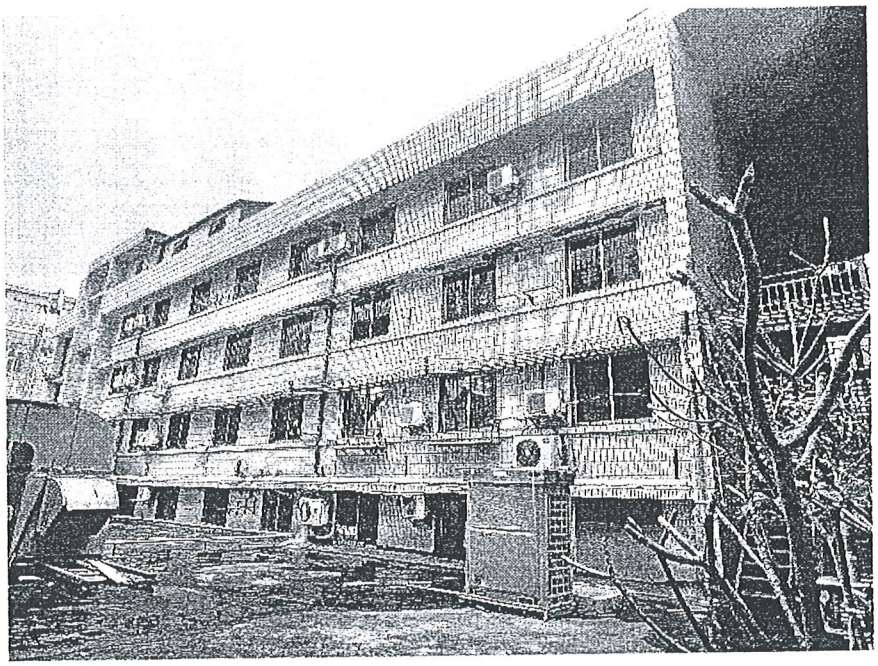
照片内容	检测现场照片
建筑外观

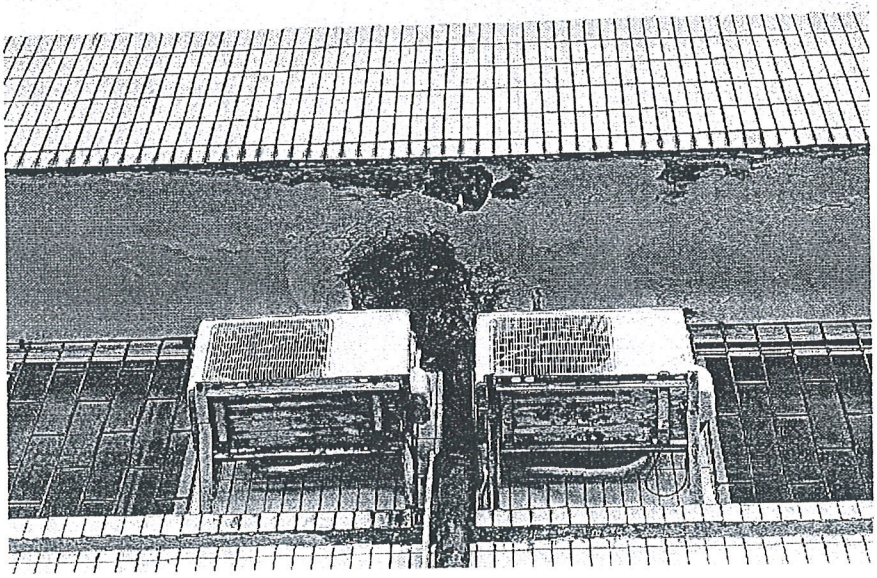
依据《民用建筑可靠性鉴定标准》（GB 50292-2015）第 5.2.5 条~第 5.2.8 条，按混凝土构件的裂缝或其他损伤评定混凝土构件的安全性等级，部分屋面层板（五层悬挑板 3~8×A0~A、六层悬挑板 3~11×A0~A、七层悬挑板 6~9×A0~A、屋面层悬挑板 2~6×A0~A）板底存在钢筋锈蚀情况，构件的安全性等级评为 d_u 级，其余混凝土构件未存在不适于承载的裂缝或较大范围损伤，构件安全性等级评为 a_u 级。

七层悬挑板 6~9×A0~A 板底存在批荡脱落、钢筋锈蚀、渗水现象

构件轴线	缺陷损伤情况说明	评级
五层悬挑板 3~8×A0~A	板底钢筋锈蚀	d_u
六层悬挑板 3~11×A0~A	板底钢筋锈蚀	d_u
七层悬挑板 6~9×A0~A	板底钢筋锈蚀	d_u
屋面层悬挑板 2~6×A0~A	板底钢筋锈蚀	d_u
	以下空白

3、对存在损伤的构件进行修复，建议拆除加建雨棚。

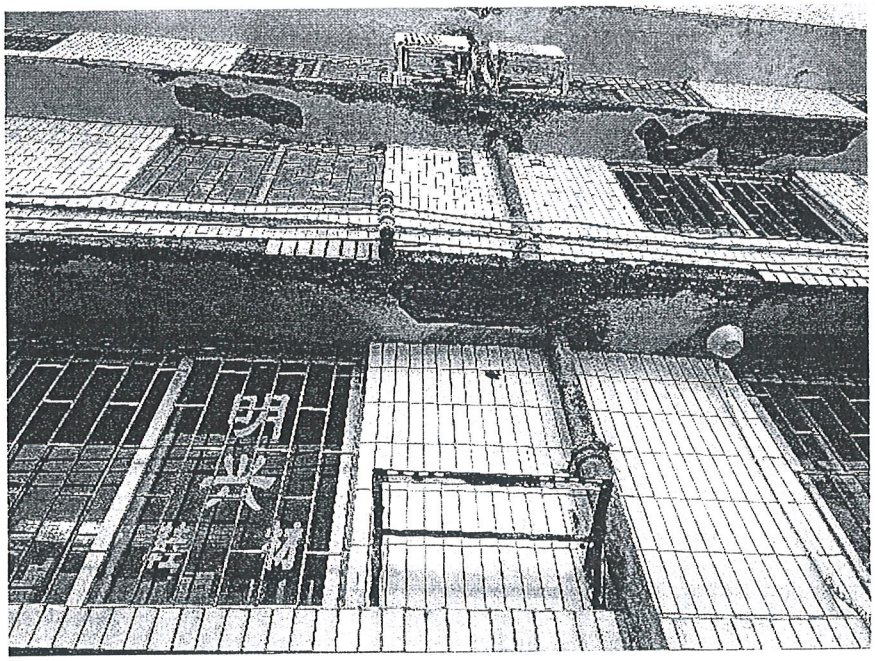
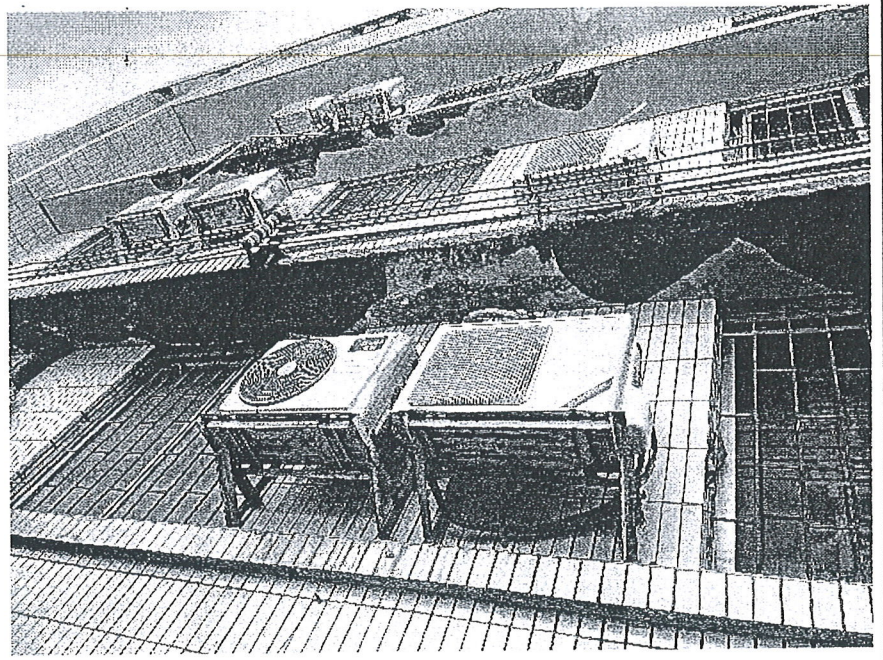
照片内容	检测现场照片
五层悬挑板 3~8×A0~A 板底存在批荡脱落、钢筋锈蚀现象

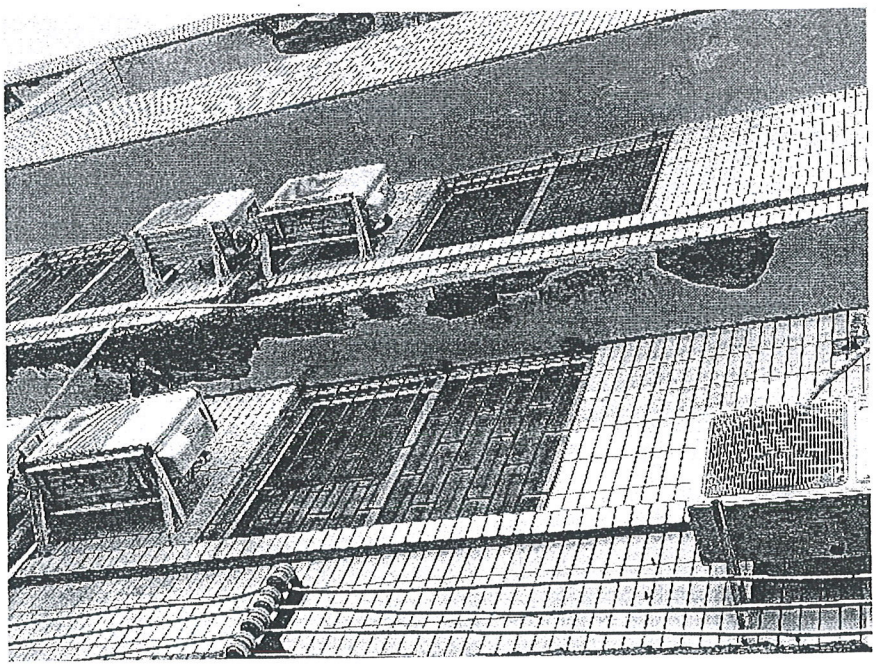
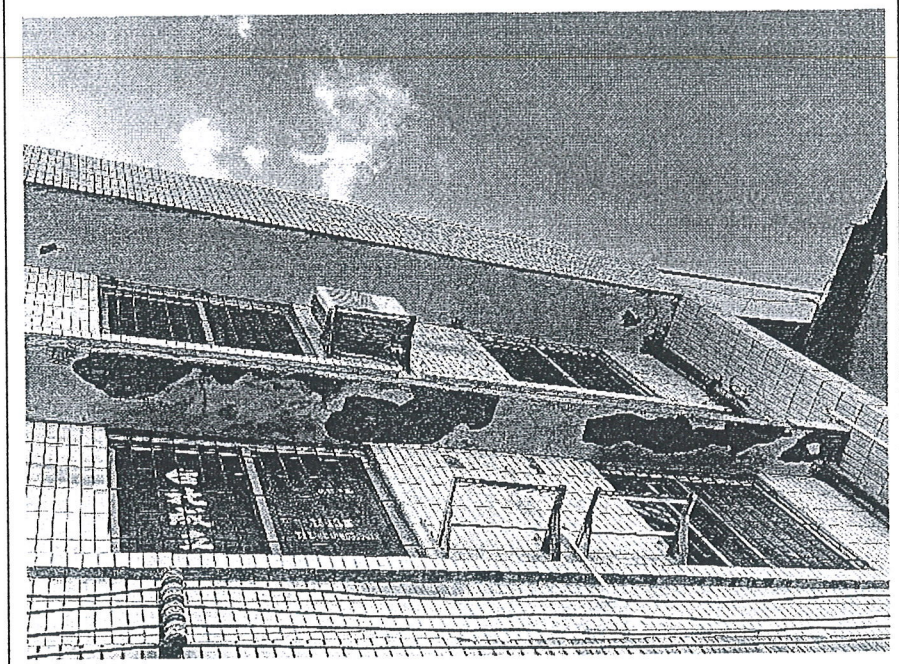
照片内容	检测现场照片
六层悬挑板 3~11×A0~A 板底存在批荡脱落、钢筋锈蚀现象

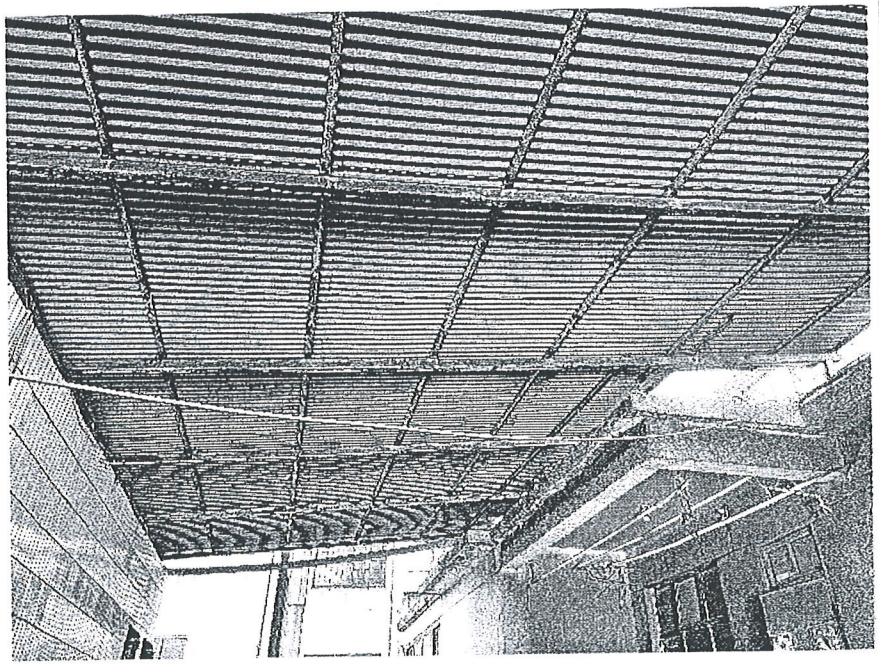
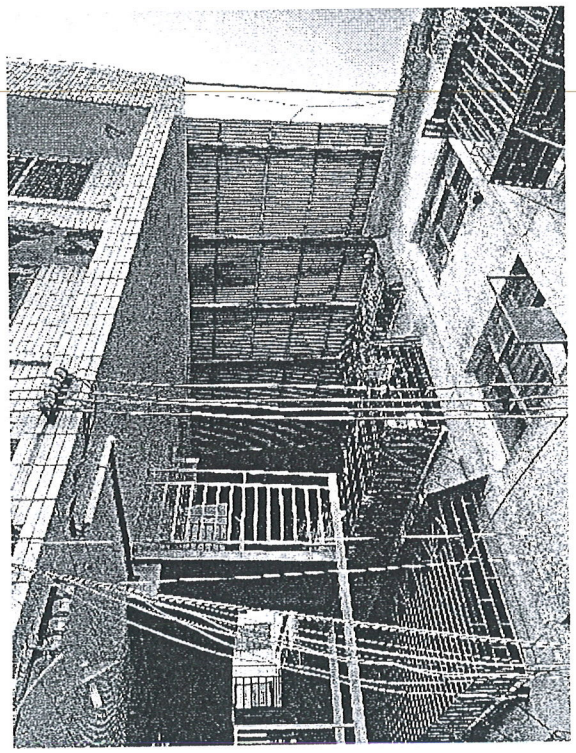
照片内容	检测现场照片
1 号楼与家属楼之间搭建的雨棚钢架之间存在锈蚀现象

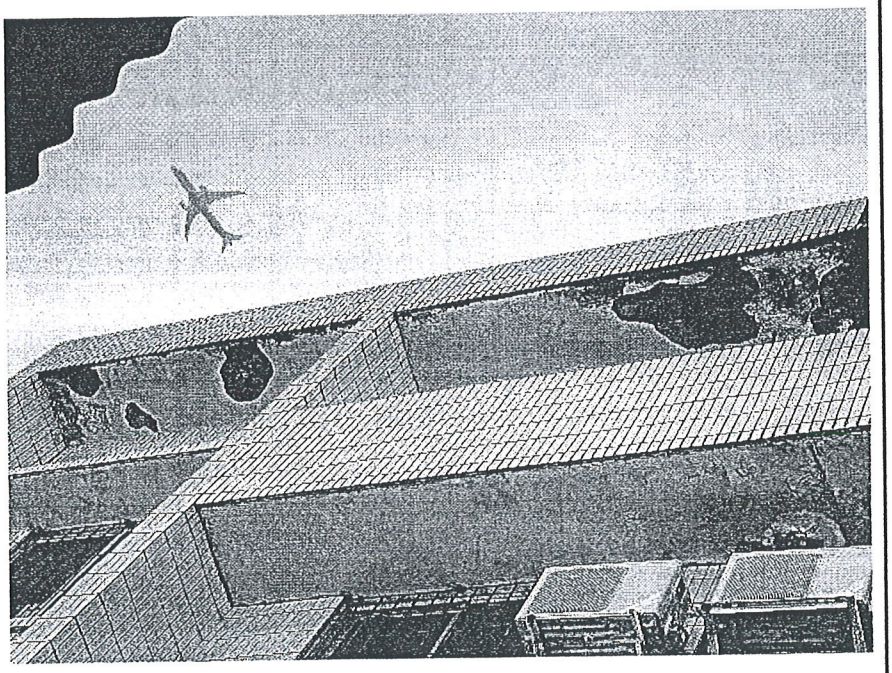
照片内容	检测现场照片
屋面层悬挑板 2~6×A0~A 板底存在批荡脱落、钢筋锈蚀现象
