建筑物结构安全性及抗震性能
检测鉴定报告

工程名称：克山招待所二号楼

报告编号：C2024JD00401440100041

克山招待所二号楼
结构安全性及抗震性能检测鉴定报告

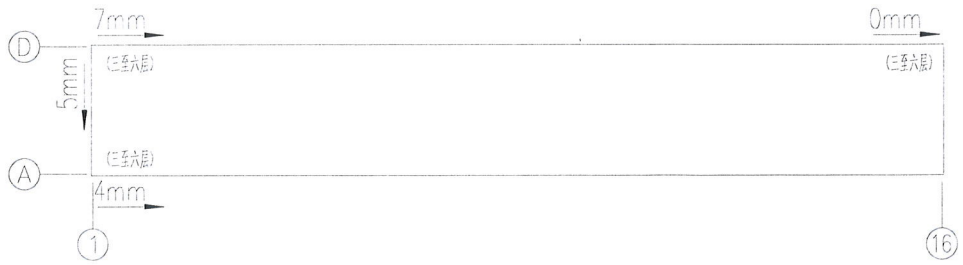
附件 2 建筑物变形测量结果

现场随机抽取该建筑主要角点进行侧向位移测量，共计抽检 4 个测点，测量结果详见附件 2。检测结果表明，目前该建筑测点倾斜量范围为 0mm~7mm（0~*H*/1429），均未超过《民用建筑可靠性鉴定标准》GB 50292-2015 规定的多层混凝土框架结构顶点位移限值 *H*/200。

测量位置	观测高度（mm）	侧向位移量（mm）	倾斜率（‰）	倾斜方向
1×D	10000	7（*H*/1429）	0.70	往数字轴增大方向
1×D	10000	5（*H*/2000）	0.50	往字母轴减小方向
1×A	10000	4（*H*/2500）	0.40	往数字轴增大方向
16×D	10000	0（0）	0.00	无
		以　下	空　白	
平面示意图

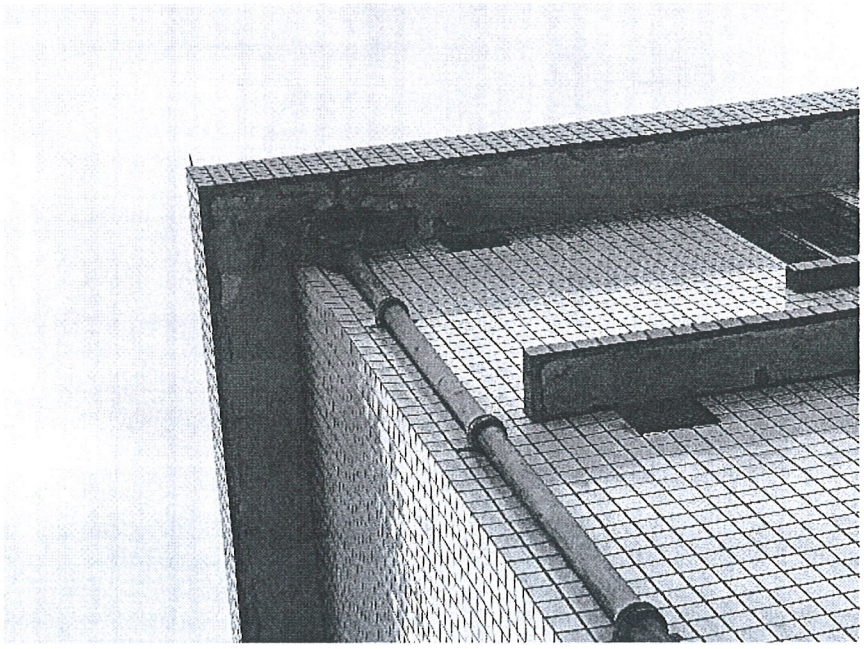
依据《民用建筑可靠性鉴定标准》（GB 50292-2015）第 5.2.5 条~第 5.2.8 条，按混凝土构件的裂缝或其他损伤评定混凝土构件的安全性等级，部分屋面层板（屋面层悬挑板 15~16×D~1/D、屋面层板 7~8×B~C）板底存在钢筋锈蚀情况，构件的安全性等级评为 d_u 级。

屋面层悬挑板 15~16×D~1/D 板底存在批荡脱落、钢筋锈蚀现象

构件轴线	缺陷损伤情况说明	评级
屋面层悬挑板 15~16×D~1/D	板底钢筋锈蚀	d_u
屋面层板 7~8×B~C	板底钢筋锈蚀	d_u
	以下空白

2、对不满足承载力要求的构件进行加固。

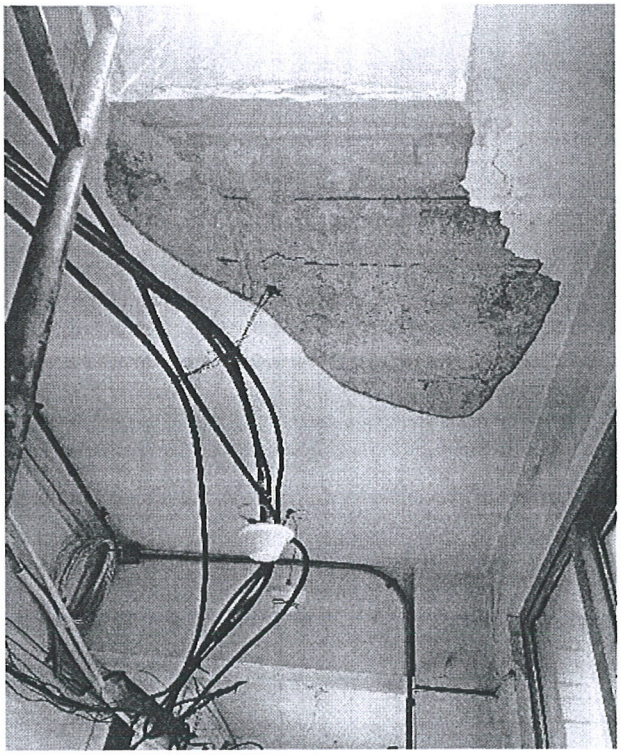
照片内容	检测现场照片
屋面层板 7~8×B~C 板底存在批荡脱落、钢筋锈蚀现象
