建筑物结构安全性及抗震性能
检测鉴定报告

工程名称：克山招待所四号楼

报告编号：C2024JD00403440100043

克山招待所四号楼
结构安全性及抗震性能检测鉴定报告

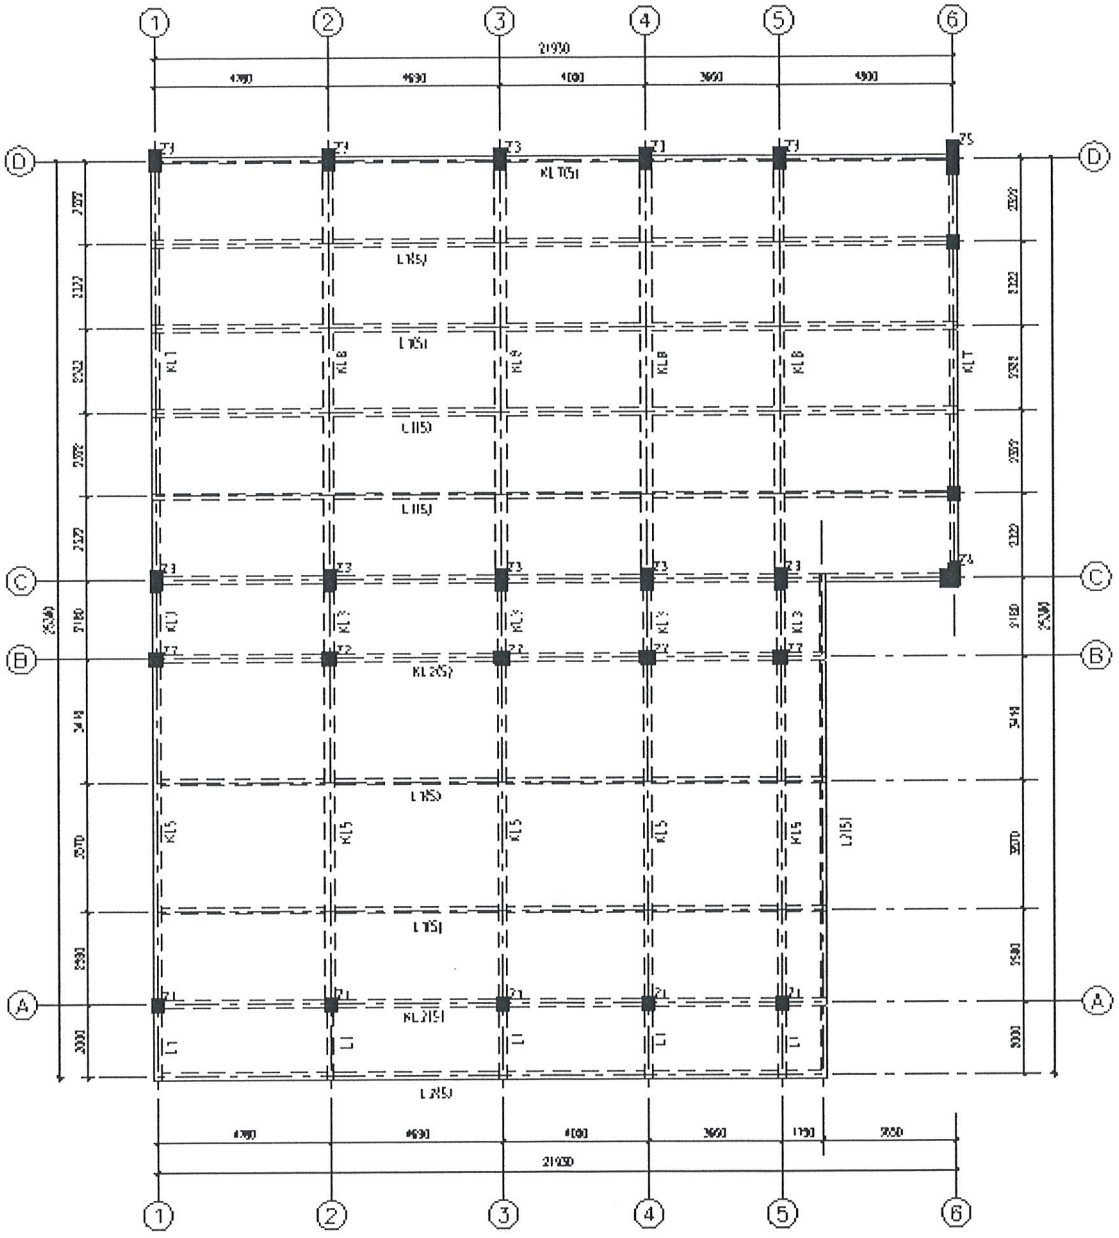
附图 1-1 二层至三层结构平面布置示意图　　共 3 页 第 1 页

Z1: 350X400　　L1: 200X500　　KL7: 200X650
Z2: 400X400　　L2: 200X450　　KL8: 300X1000
Z3: 350X600　　KL2: 200X500　　KL10: 160X200
Z4: 350X700X250X500　　KL3: 250X600　　KL11: 250X1000
Z5: 350X900　　KL5: 250X650　　KL12: 350X600
Z11: 350X350

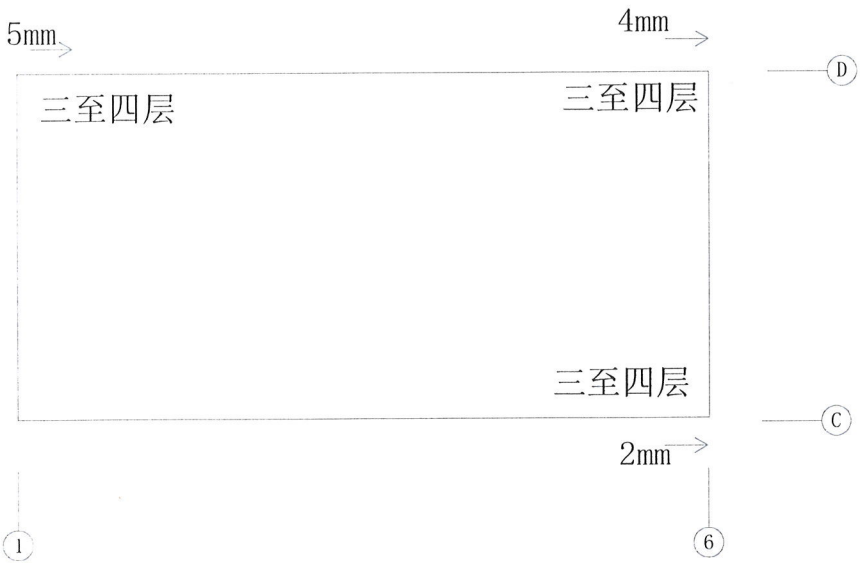
附表 2：建筑物变形测量结果　　第 1 页，共 1 页

测量位置	观测高度（mm）	侧向位移量（mm）	倾斜率（‰）	倾斜方向
6×C	5000	2（*H*/2500）	0.40	往数字轴增大方向
6×D	5000	4（*H*/1250）	0.80	往数字轴增大方向
1×D	5000	5（*H*/1000）	1.00	往数字轴增大方向
		以　下	空　白	
平面示意图

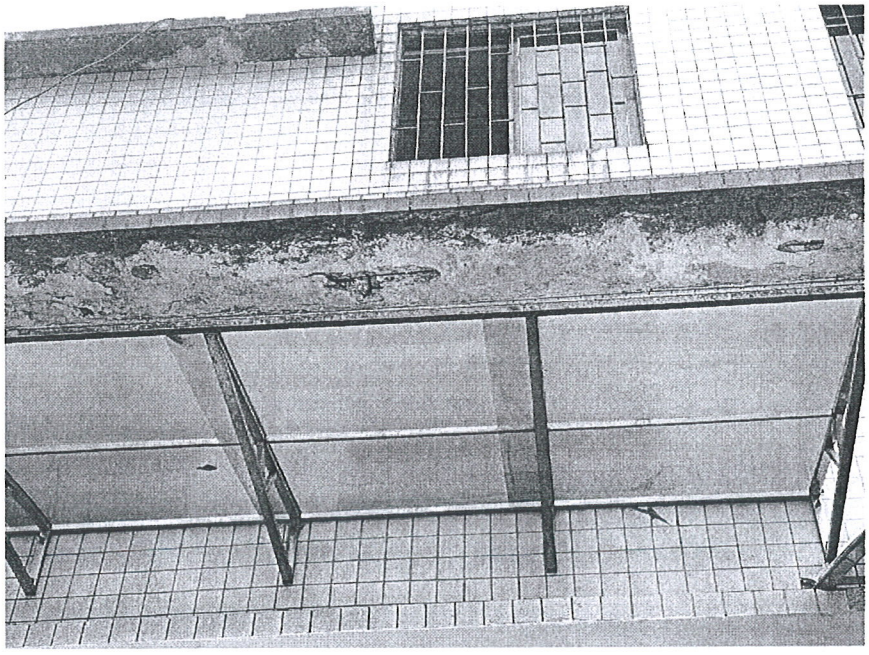
照片内容	检测现场照片
建筑外观	
四层悬挑板 5~6×D~1/D 板底存在批荡脱落、钢筋处锈蚀现象

构件轴线	缺陷损伤情况说明	评级
四层悬挑板 5~6×D~1/D	板底批荡脱落、钢筋处锈蚀	d_u
	以下空白

3、对存在损伤的构件进行修复。

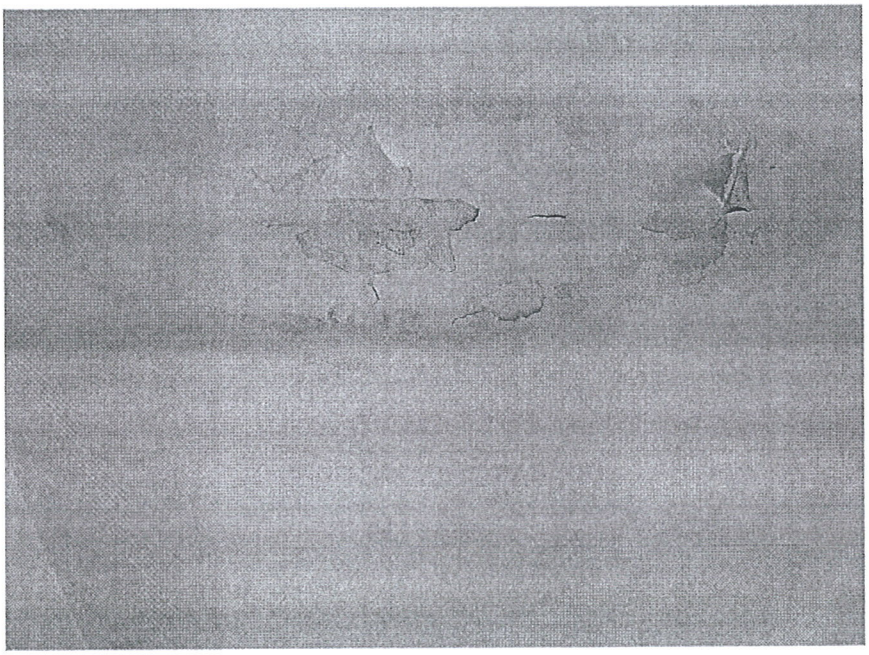
照片内容	检测现场照片
屋面钢架檩条锈蚀	
梯屋板 1/5~6×1/C~D 板底存在渗水现象

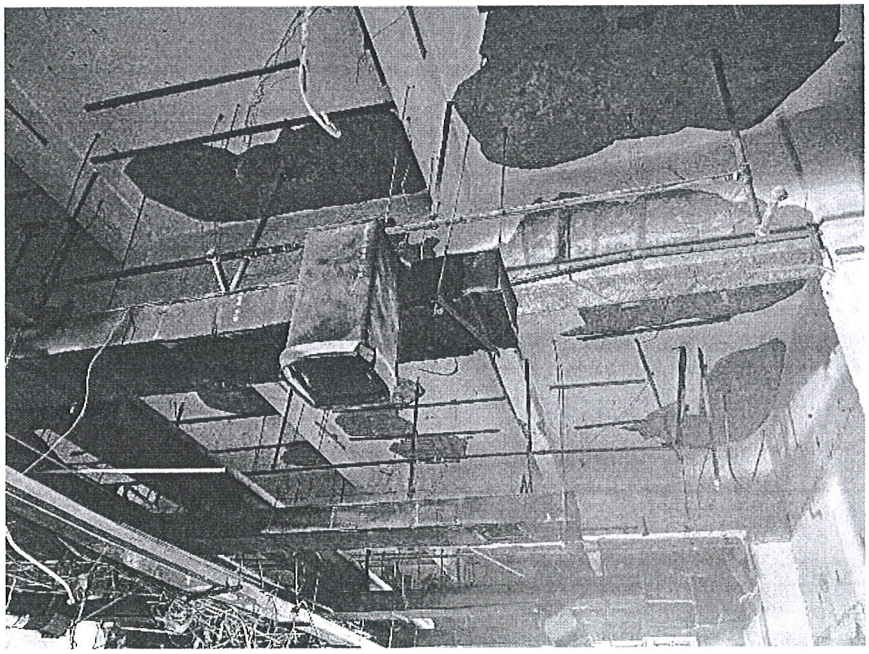
照片内容	检测现场照片
二层板 1~5×C×D 板底存在批荡脱落现象

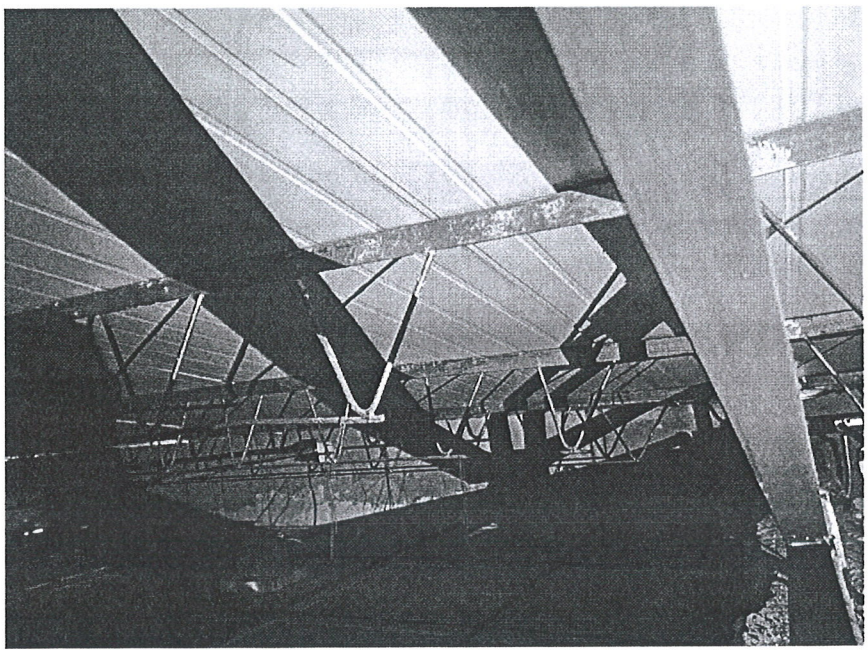
屋盖钢架有锈迹
