建筑物结构安全性及抗震性能
检测鉴定报告

工程名称:克山招待所附属裙楼

报告编号:C2024JD00405440100045

广东省建设工程质量安全检测总站有限公司

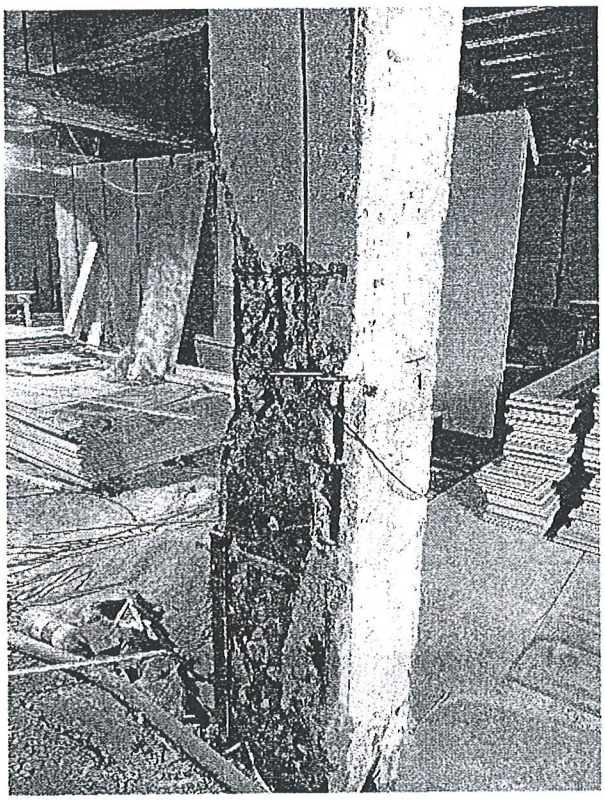
依据《民用建筑可靠性鉴定标准》GB 50292-2015 第 5.2.5 条~第 5.2.8 条，按混凝土构件的裂缝或其他损伤评定混凝土构件的安全性等级，部分首层柱（首层柱 4×J、5×J）柱身存在混凝土破损、露筋锈蚀、箍筋断裂情况，构件的安全性等级评为 d_u 级，其余混凝土构件未存在不适于承载的裂缝或较大范围损伤，构件安全性等级评为 a_u 级。

照片内容	检测现场照片
5×J 首层柱柱身混凝土破损、露筋锈蚀、箍筋断裂、主筋有效直径 16mm

构件轴线	缺陷损伤情况说明	评级
首层柱 4×J	柱身混凝土破损、露筋锈蚀	d_u
首层柱 5×J	柱身混凝土破损、露筋锈蚀、箍筋断裂、主筋有效直径 16mm	d_u
	以下空白

3、对存在损伤的构件进行修复。
