# 房屋完损性鉴定报告

中星鉴字[2023]0307

房屋地址：广州市黄埔区瑶田河大街 77 号

| 房屋名称 | 日晶公寓 3 号楼房屋 | | | 委托日期 | 2023-09-19 |

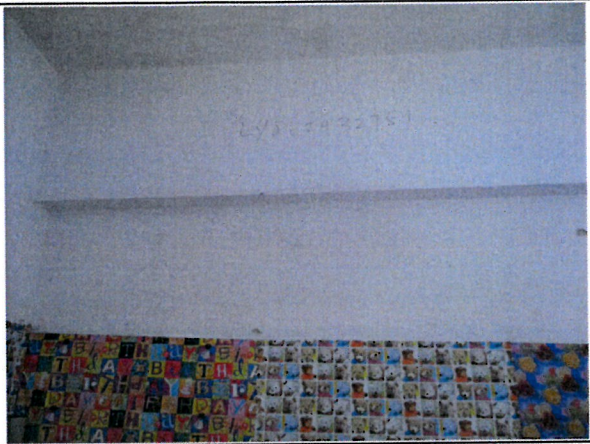
| 照片 2286 | 照片 2287 |

202 房（照片 2290）：东墙和梁北侧处有一条水平转斜向裂缝，缝长约 0.6m+0.5m，最大缝宽约 0.5mm（照片 2286）；西梁侧面北侧有一条抹灰层水平裂缝，缝长约 3.3m，最大缝宽约 2.1mm（照片 2287）；卫生间板底抹灰有起皮、脱落现象（照片 2288）。

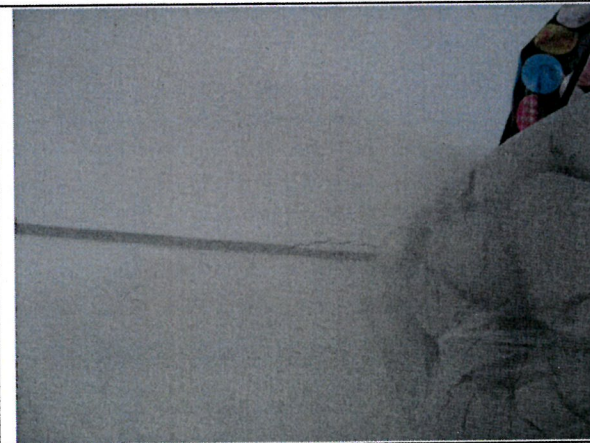
| 照片 2291 | 照片 2292 |

207 房(照片 2296): 西梁中下方抹灰层有一条水平裂缝, 缝长约 0.2m, 最大缝宽约 0.5mm(照片 2291); 西墙和北墙交接处有一条竖向通长裂缝, 最大缝宽约 0.4mm(照片 2292); 东墙抹灰有 2 条斜向裂缝, 缝长约 0.6m、0.8m, 最大缝宽约 0.4mm(照片 2293); 卫生间西墙瓷砖有一条通长竖向转斜向裂缝, 最大缝宽约 0.6mm(照片 2294); 卫生间板底抹灰有起皮起拱现象(照片 2295)。

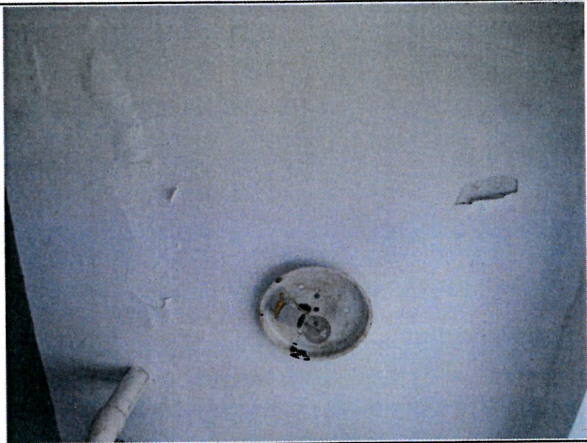
| 照片 2299 | 照片 2300 |

204 房（照片 2300）：东梁底抹灰层有一条水平裂缝，缝长约 3.8m，最大缝宽约 0.6mm（照片 2297、照片 2298）；卫生间板底抹灰有起皮脱落现象（照片 2299）。

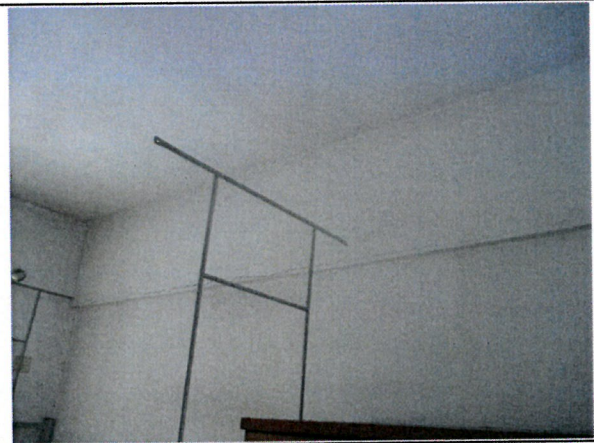
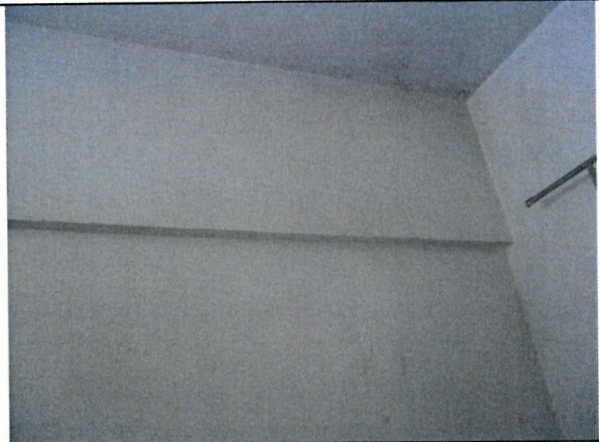
| 照片 2301 | 照片 2302 |

201 房（照片 2303）：东梁侧下方有一条水平通长裂缝，最大缝宽约 0.6mm（照片 2301、照片 2302）。

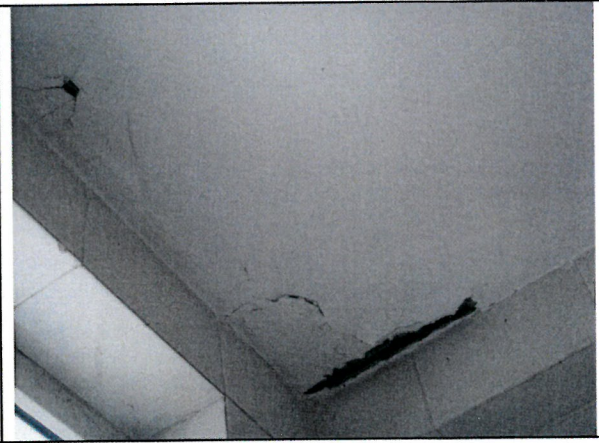
| 照片 2303 | 照片 2306 |

206 房（照片 2308）：卫生间板底有抹灰层脱落、露筋现象（照片 2306）；洗澡房板底有抹灰层起皮脱落现象（照片 2307）。

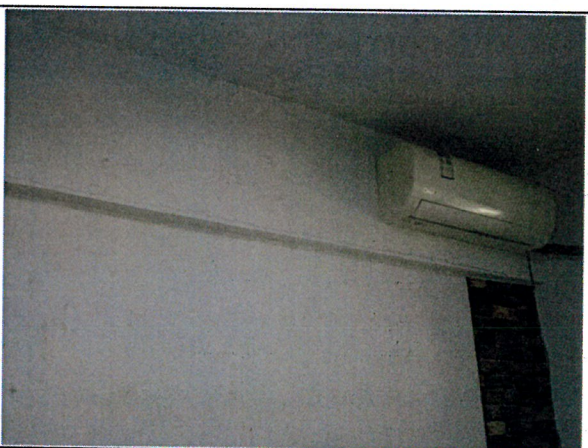
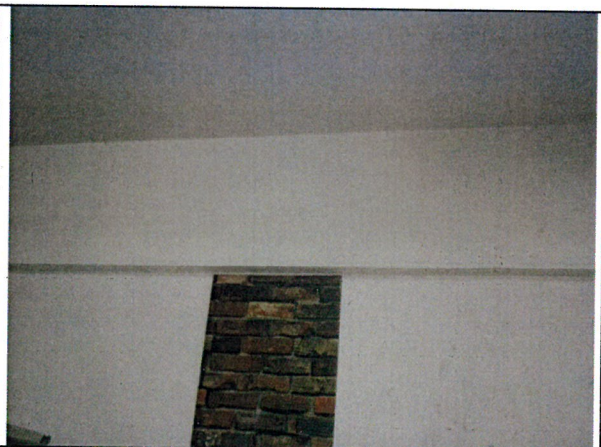
照片 2320

214 房(照片 2328): 东梁侧下方有一条抹灰层水平裂缝, 缝长约 2.1m, 最大缝宽约 0.3mm; 西梁底抹灰层有一条水平通长裂缝, 最大缝宽约 0.6mm(照片 2320、照片 2321); 北墙左下方有抹灰层起拱、脱落现象(照片 2322); 阳台板底有抹灰起皮现象(照片 2323); 卫生间洗澡房板底均有抹灰层起拱现象(照片 2324、照片 2325); 房间西墙北侧下方有抹灰层起皮脱落现象(照片 2327)。

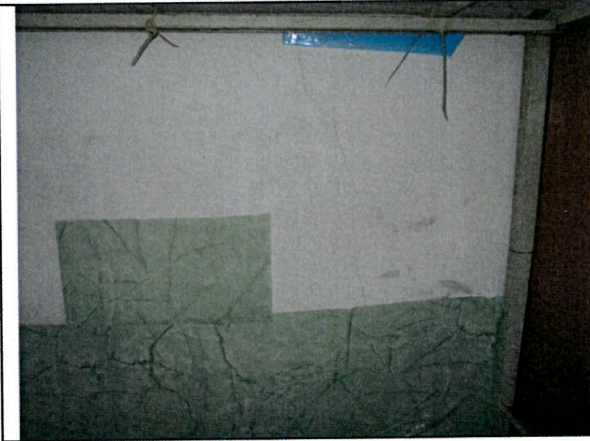
| 照片 2332 | 照片 2333 |

218 房(照片 2338): 东墙北侧抹灰层有一条竖向裂缝, 缝长约 1.6m, 最大缝宽约 0.4mm(照片 2332); 板底有渗水痕迹(照片 2333); 北墙右下方有抹灰层脱落现象(照片 2334); 卫生间西墙瓷砖有一条斜向通长裂缝, 最大缝宽约 0.4mm(照片 2335); 阳台板底有露筋及抹灰、砂浆脱落现象(照片 2336); 房间板底有渗水痕迹(照片 2337)。

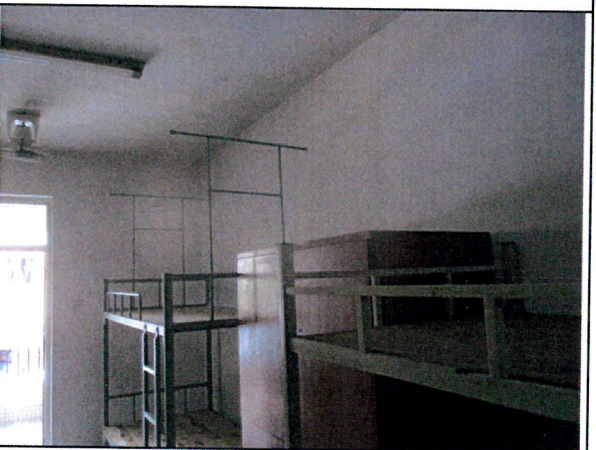
照片 2345

224 房(照片 2345): 东梁南侧侧面下方抹灰层有一条水平裂缝, 缝长约 0.9m, 最大缝宽 0.5mm(照片 2346); 阳台板底有抹灰脱落现象(照片 2347)。

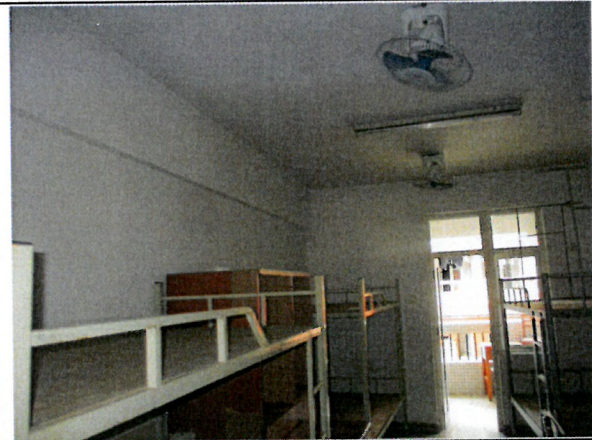
| 照片 2349 | 照片 2350 |

226 房(照片 2349): 东墙中部有一条竖向裂缝, 上方梁侧底面有一条水平裂缝, 缝长分别约 0.9m、1.1m, 最大缝宽约 0.4mm(照片 2350); 东梁南侧下方抹灰层有一条水

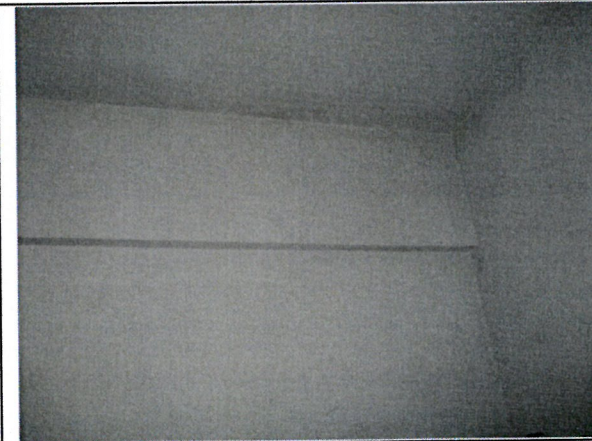
| 照片 2351 | 照片 2352 |

平裂缝，缝长约 0.6m，最大缝宽约 0.3mm（照片 2351）；西梁侧面下方抹灰层南侧有一条水平裂缝，缝长约 1.5m，最大缝宽约 0.5mm（照片 2352）；洗澡房板底有两条露筋和抹灰、砂浆脱落现象（照片 2353）；卫生间板底有抹灰层起皮脱落现象（照片 2354）。

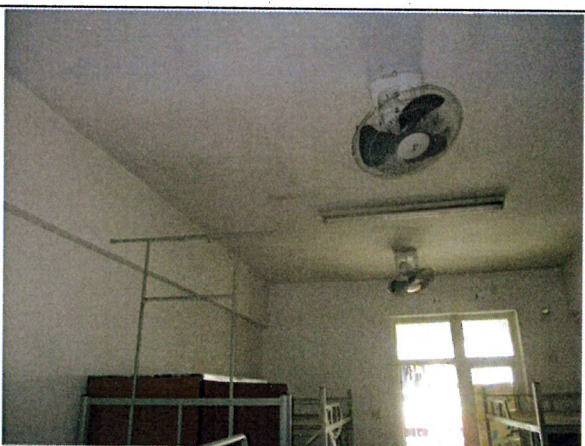
照片 2356

326 房（照片 2356）：东北柱下方有渗水痕迹（照片 2357）；南墙左侧有一条水平通长裂缝，最大缝宽约 0.3mm（照片 2360）；西梁南侧侧面下方有一条水平裂缝，缝长约 2.8m，最大缝宽约 0.7mm（照片 2361）；板底有渗水痕迹（照片 2362）；阳台板底有露筋现象（照片 2363）；洗澡房板底有抹灰层脱落现象（照片 2364）。

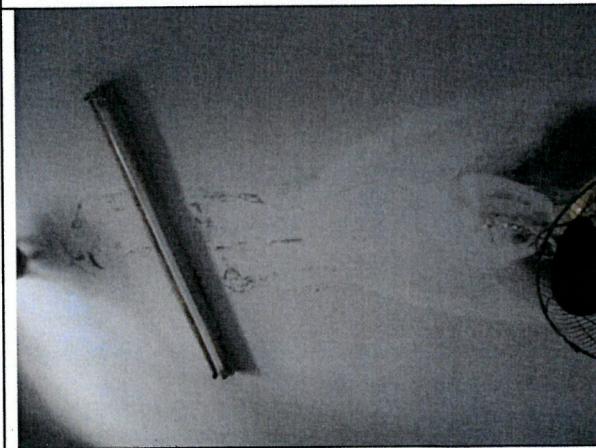
照片 2380

318 房（照片 2378）：板底有渗水痕迹（照片 2379、照片 2380）；西墙北侧上方有一条斜向裂缝，缝长约 0.3m，最大缝宽约 0.4mm（照片 2381）；北墙左下方抹灰有起皮脱落现象（照片 2382）；阳台板底有两条露筋及砂浆脱落现象（照片 2383）。

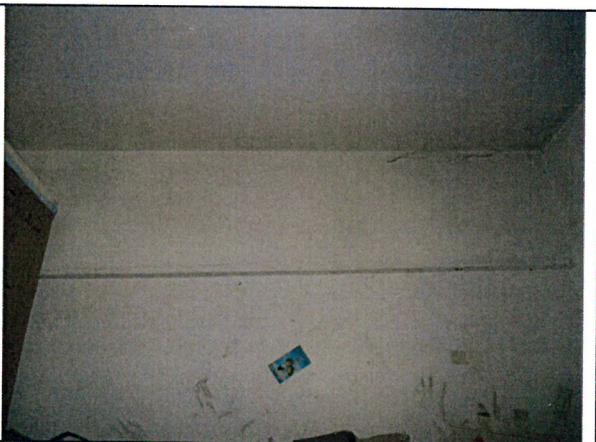
照片 2389

310 房：西梁和北墙交接处抹灰有一条水平裂缝，缝长约 3.1m，最大缝宽约 0.5mm（照片 2389）；北墙右侧抹灰有一条水平裂缝，缝长约 0.7m，最大缝宽约 0.3mm（照片 2391）。

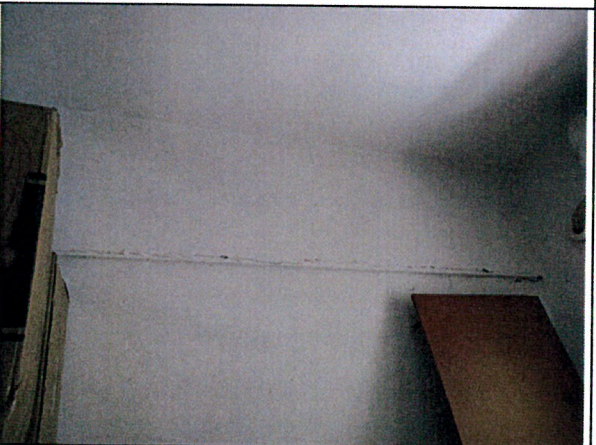
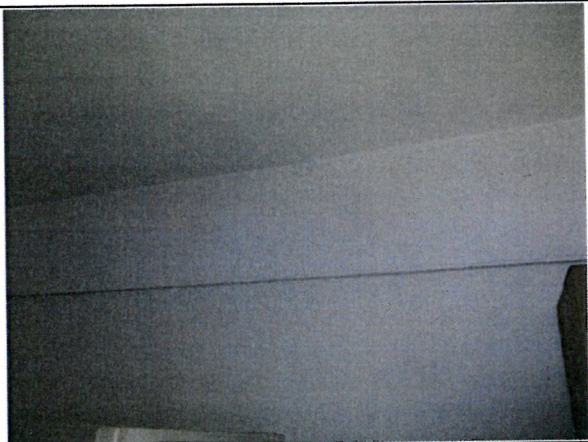
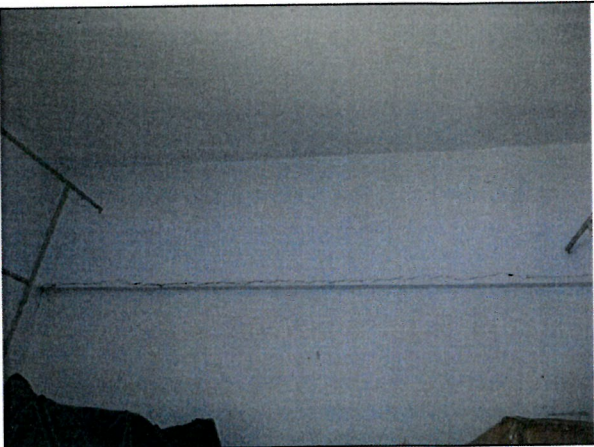
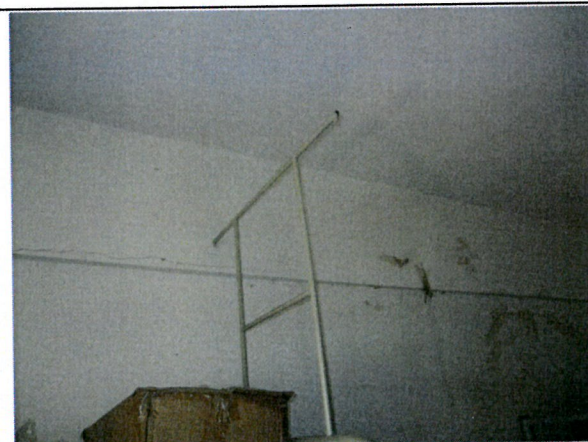
311 房（照片 2399）：东梁和西梁侧面下方抹灰层均有一条水平通长裂缝，最大缝宽分别约 0.8mm、1.3mm（照片 2393~照片 2396）；阳台板底东北角和洗澡房板底均有抹灰起皮脱落现象（照片 2397、照片 2398）。

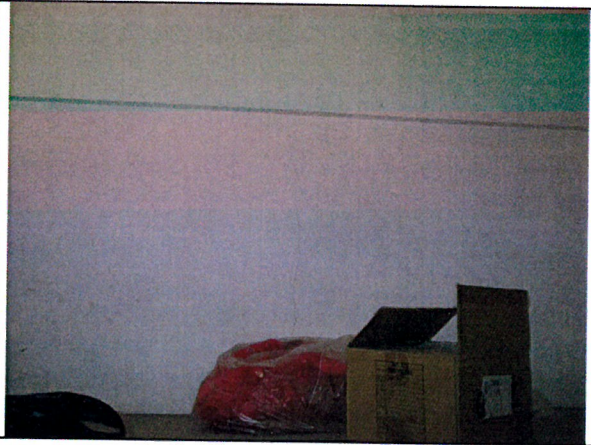
照片 2405

211 房(照片 2404): 西墙右侧抹灰有一条竖向通长裂缝, 最大缝宽约 0.5mm(照片 2405~照片 2408); 阳台板底东南角抹灰层有起皮、脱落伴有起苔现象(照片 2409); 卫生间西墙瓷砖有一条南高北低斜向裂缝, 通长, 最大缝宽约 1.8mm(照片 2410)。

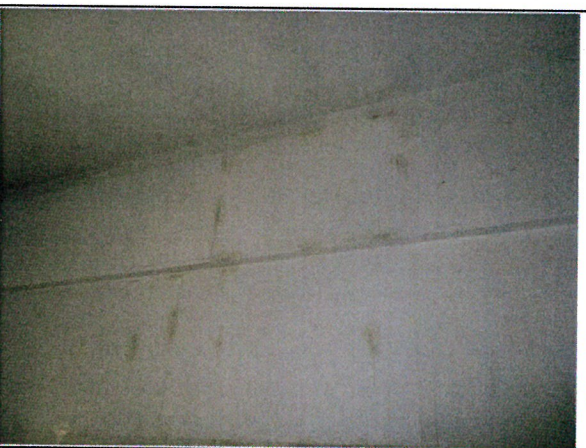
照片 2425

308 房（照片 2424）：东梁侧面下方抹灰层有一条水平裂缝，缝长约 1.9m，最大缝宽约 0.3mm（照片 2425）；西梁侧面下方有一条水平通长裂缝，最大缝宽约 0.4mm（照片 2426、照片 2427）；阳台板底有抹灰层起拱现象（照片 2428）。

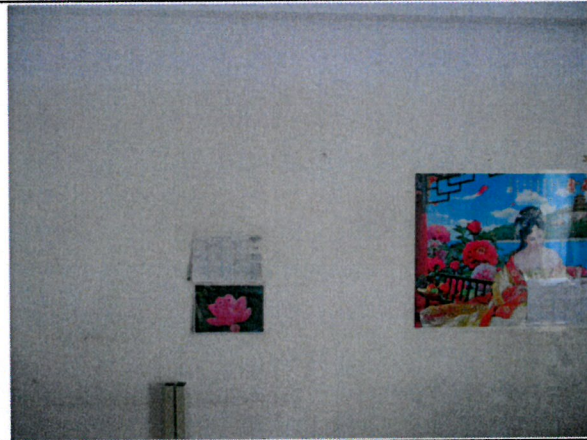
401 房（照片 2434）：东墙南侧有一条竖向通长裂缝，最大缝宽约 0.5mm（照片 2430）；南墙左下方有一条渗水痕迹（照片 2431）；南墙右下方有抹灰层脱落现象（照片 2432）；西梁南侧下方有一条水平裂缝，缝长约 2.1m，最大缝宽约 1.9mm（照片 2433）。

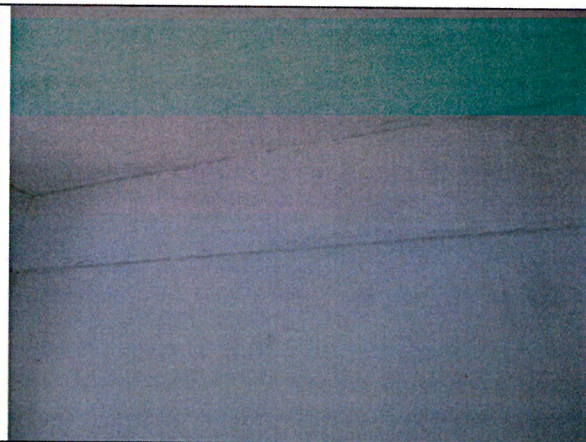
照片 2441

408 房(照片 2444):东、西梁侧面下方均有水平通长裂缝,最大缝宽分别约 1.5mm、1.8mm(照片 2441、照片 2442);阳台板底有抹灰层脱落现象(照片 2443)。

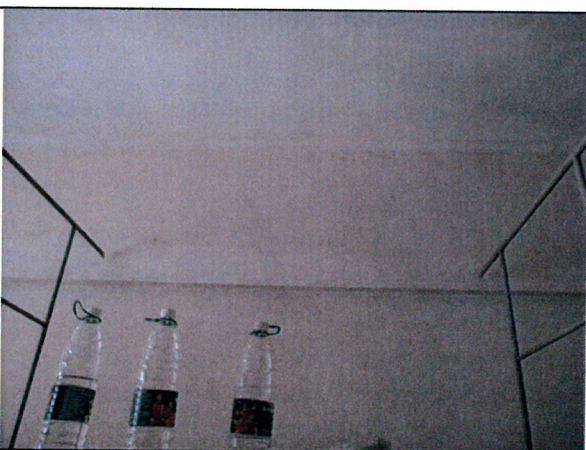
照片 2445

409 房:西梁侧面下方抹灰层有一条水平裂缝,缝长约 1.6m,最大缝宽约 0.4mm(照片 2445);阳台板底有抹灰层脱落及露筋现象(照片 2446、照片 2447)。

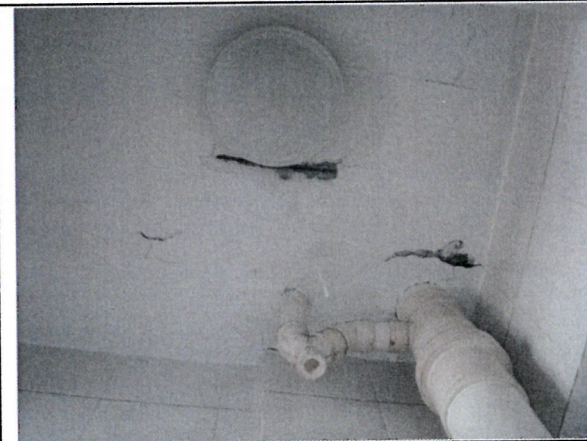
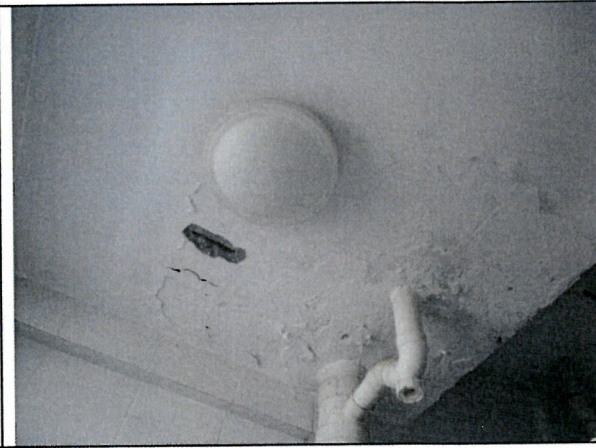
| 照片 2455 | 照片 2456 |

416 房(照片 2454):北墙左下方抹灰有潮湿、脱落现象(照片 2458);洗澡房板底和卫生间板底均有露筋及抹灰层脱落现象(照片 2455、照片 2456)。

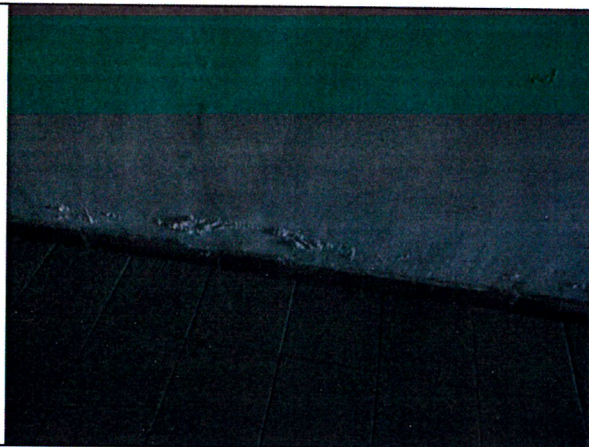
照片 2462

走廊南墙下方 417 房和 419 房间均有抹灰层起皮、脱落现象(照片 2462)。

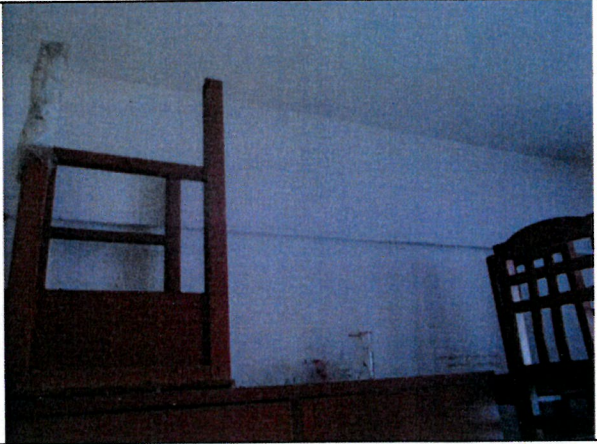
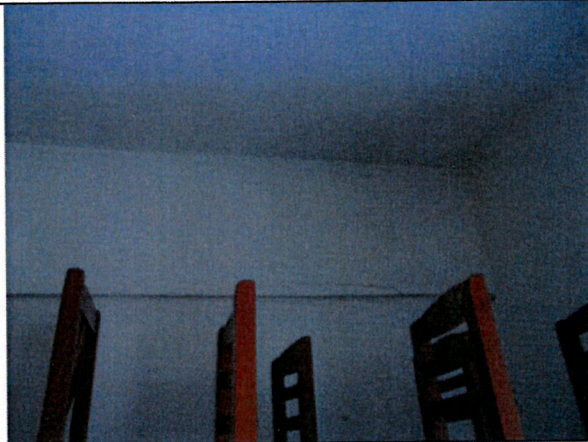
427 房(照片 2476):东梁侧面下方抹灰层有一条水平裂缝,缝长约 3.8m,最大缝宽约 0.4mm(照片 2478、照片 2479);西梁侧面下方抹灰层有一条水平通长裂缝,缝宽约 6.6mm(照片 2480);南墙右下方有抹灰层起皮、脱落现象(照片 2482)。

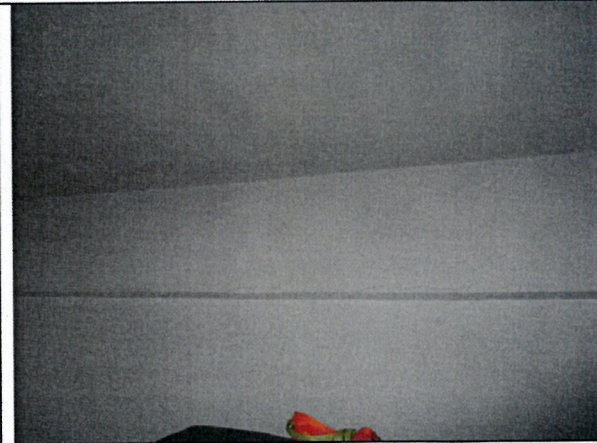
526 房(照片 2489): 东梁侧面下方抹灰层有一条水平通长裂缝, 最大缝宽约为 0.3mm(照片 2485); 北墙右下方有渗水痕迹和抹灰层起皮、脱落现象(照片 2486); 卫生间板底有抹灰层起皮、脱落现象(照片 2488)。

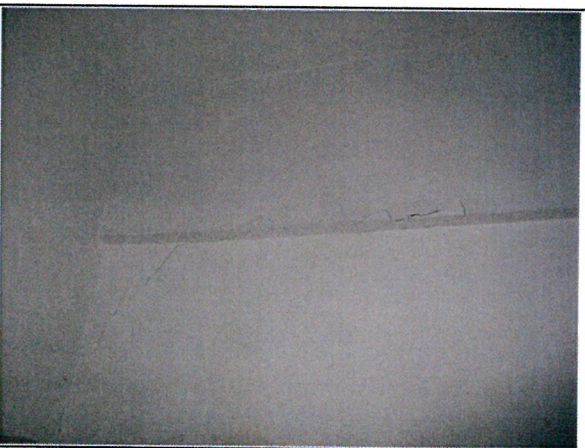
照片 2494

525 房(照片 2493): 西梁南侧抹灰层有一条水平不规则裂缝, 缝长约 1.4m, 最大缝宽约 0.6mm(照片 2494); 阳台板底有露筋现象(照片 2495); 卫生间板底有露筋和抹灰层脱落现象(照片 2496); 洗澡房板底抹灰层有脱落现象(照片 2498)。

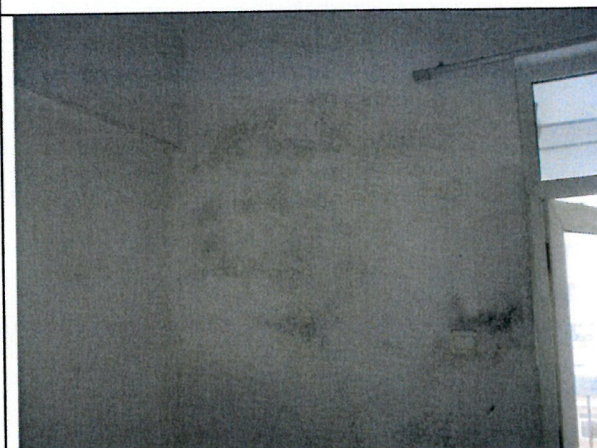
照片 2500

523 房(照片 2499): 南墙左侧有渗水痕迹(照片 2500、照片 2501); 南墙右侧下方有抹灰层起皮、脱落现象及渗水痕迹(照片 2502); 西墙与梁交接处有一条水平通长裂缝, 最大缝宽约 0.5mm(照片 2503、照片 2504); 阳台板底有露筋现象(照片 2505); 卫生间和洗澡间板底均有抹灰层脱落现象(照片 2506、照片 2507)。

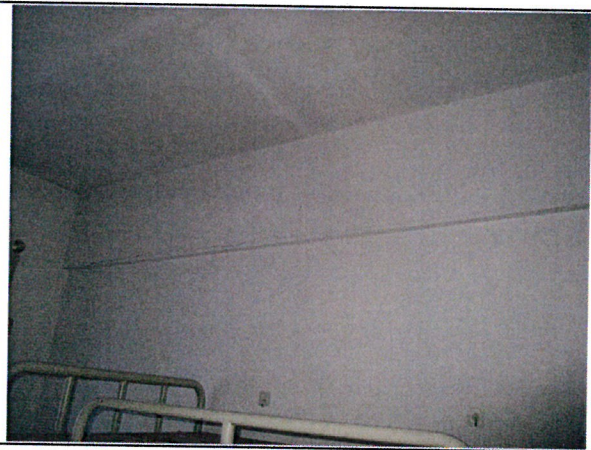
照片 2509

522 房(照片 2508)：东梁侧面下方北侧有一条水平裂缝，缝长约 3.4m，最大缝宽约 3.9mm(照片 2509)；北墙右下方抹灰层有起拱、脱落现象(照片 2510)。

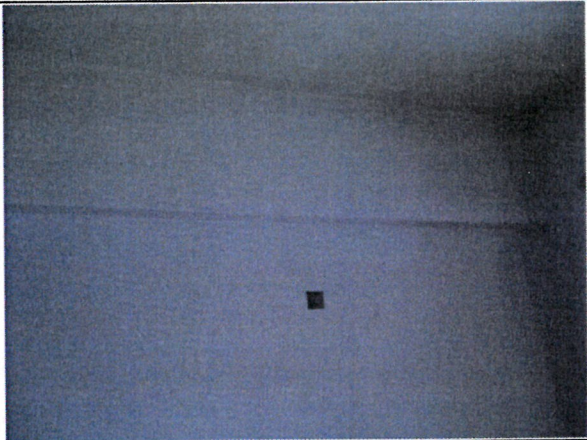
521 房(照片 2517)：东梁南侧侧面下方有抹灰脱落现象(照片 2511)；西墙有一条抹灰层竖向通长裂缝，最大缝宽约 0.6mm(照片 2512)；南墙左下方有抹灰层脱落现象(照片 2513)；阳台和卫生间板底均有抹灰层起皮、脱落现象(照片 2514、照片 2516)；阳台板底有露筋现象(照片 2515)。

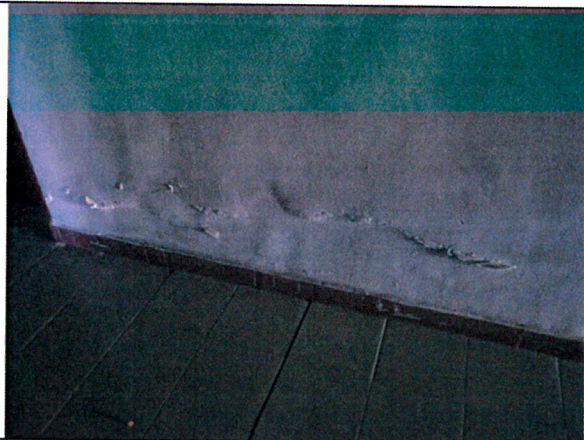
照片 2519

走道南墙下方 519、521 间抹灰层有起拱、起皮及脱落现象(照片 2519)。

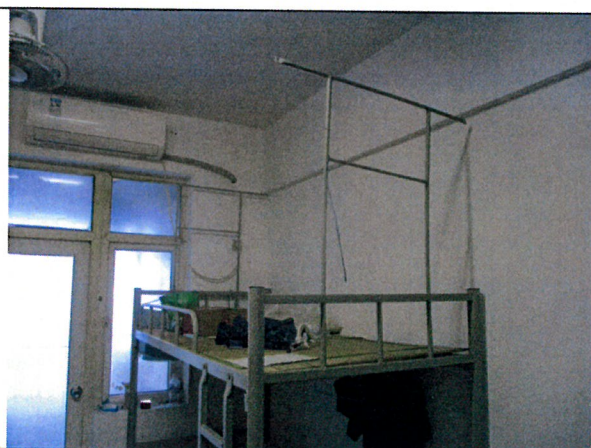
照片 2520

518 房(照片 2520)：西北墙交接处有一条竖向通长裂缝，最大缝宽约为 0.4mm(照片 2521)。

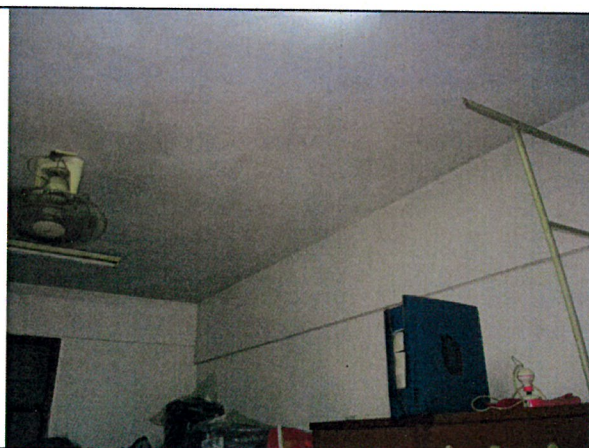
照片 2524

517 房(照片 2524)：阳台和洗澡房板底均有露筋现象(照片 2525、照片 2526)。

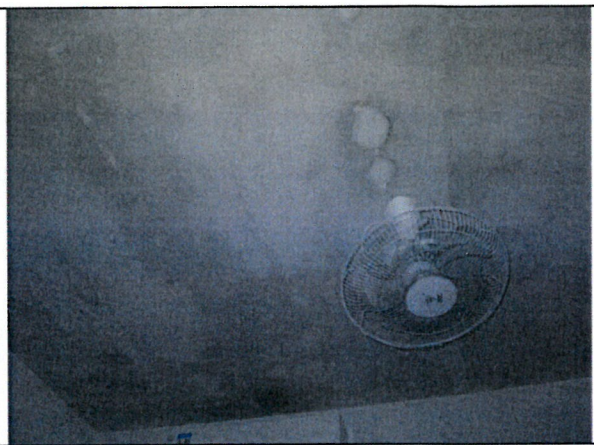
照片 2528

516 房(照片 2527)：板底有渗水痕迹(照片 2528)；北墙右侧有一条水平通长裂缝，最大缝宽为 0.3mm(照片 2529)；阳台板底有露筋现象(照片 2530)。

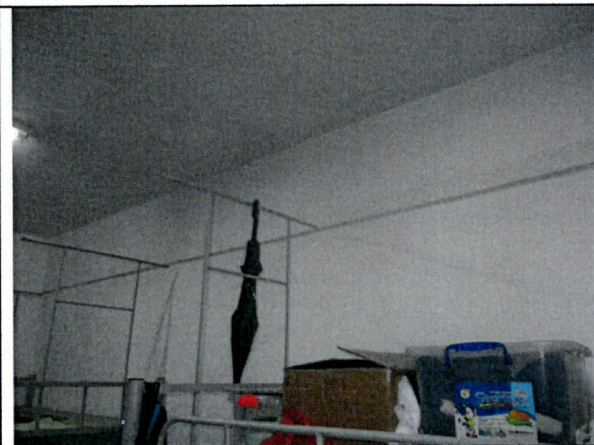
照片 2533

514 房(照片 2533)：北墙左侧有渗水痕迹及抹灰层起拱现象(照片 2534)；阳台板底有露筋现象(照片 2535)。

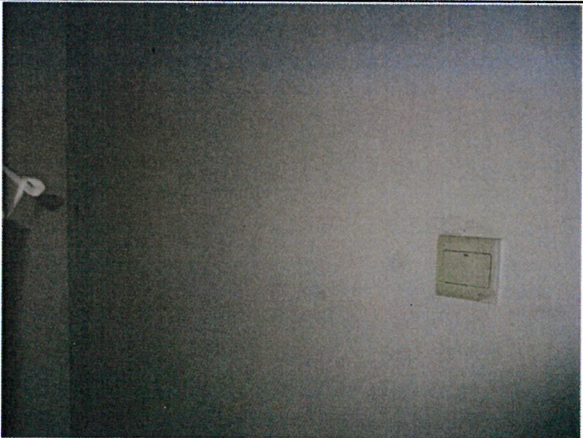
513 房(照片 2538)：南墙左侧抹灰有一条水平通长裂缝，最大缝宽约为 0.3mm(照片 2536)；阳台板底抹灰有起皮脱落现象(照片 2537)。

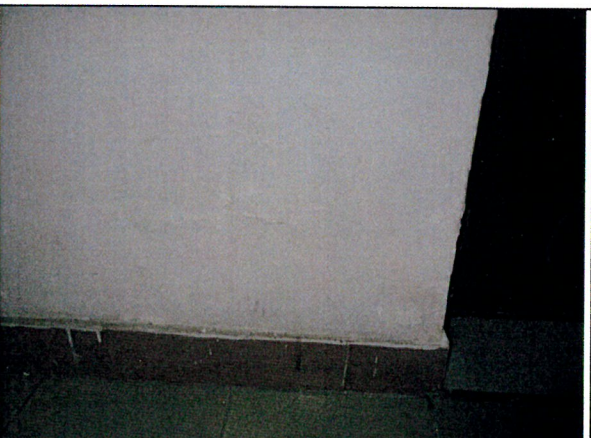
走道 517 与 519 之间南墙下方有抹灰层起拱现象(照片 2532); 走道 513 与 511 之间南墙下方有抹灰层起拱现象(照片 2541)。

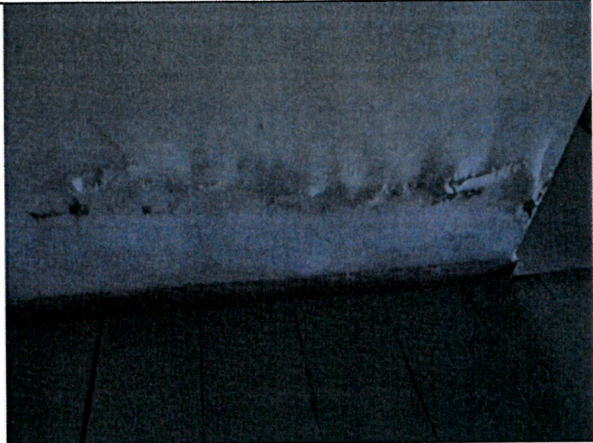
走道 508 与 510 间北墙下方抹灰层有起拱、脱落现象(照片 2543)。

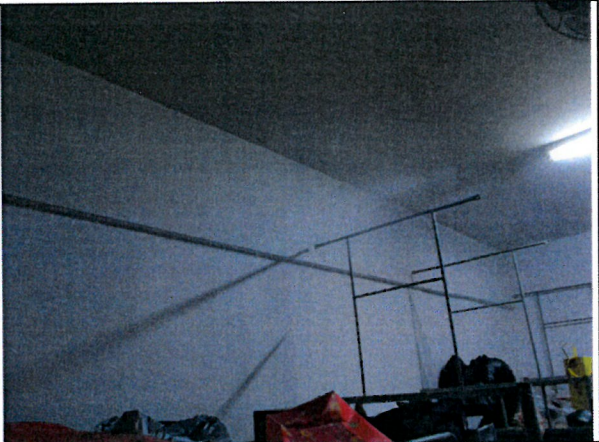
509 房(照片 2547)：西墙南侧有一条北高南低斜向裂缝，缝长约 0.3m，最大缝宽约 0.5mm(照片 2548)；阳台板底有露筋现象(照片 2549)；阳台、卫生间和洗澡房板底均有抹灰层脱落现象(照片 2550~照片 2552)。

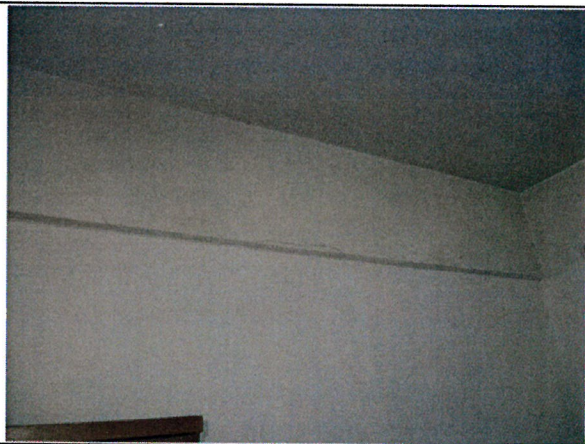
照片 2554

510 房(照片 2553)西梁侧面下方抹灰有一条水平裂缝，缝长约 2.1m，最大缝宽约 0.3mm(照片 2554)；东墙、西墙和北墙交接处均有一条竖向通长裂缝，最大缝宽约 0.3mm(照片 2555、照片 2556)；阳台和洗澡房板底均有抹灰层脱落现象(照片 2557、照片 2558)。

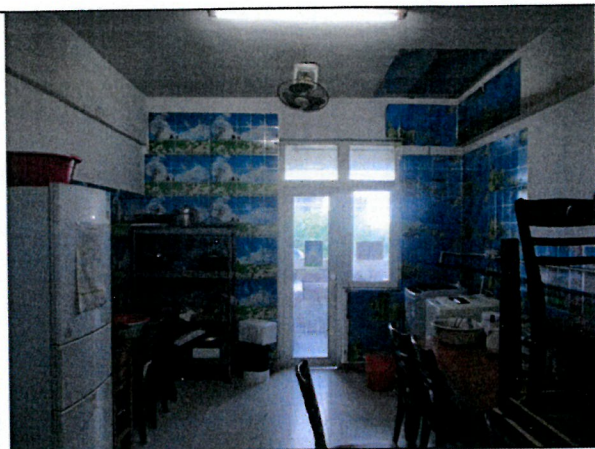
照片 2559

508 房(照片 2559)：东梁北侧侧面有泛黑现象(照片 2560)；西梁北侧侧面下方有一条水平裂缝，缝长约 2.1m，最大缝宽约 2.6mm(照片 2561)；阳台板底有露筋现象(照片 2562)。

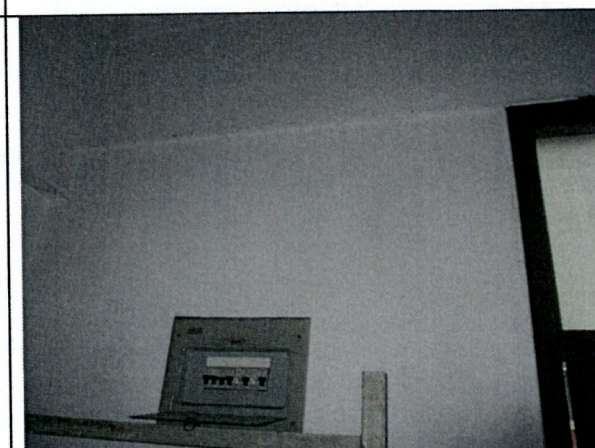
照片 2567

501 房:北墙左上方有一条抹灰层竖向裂缝,缝长约 0.4m,最大缝宽约 0.3mm(照片 2567);东梁侧面下方抹灰层有一条水平通长裂缝,最大缝宽约 3.2mm(照片 2568);西梁侧面下方抹灰层有一条水平通长裂缝,最大缝宽约 0.3mm(照片 2569);西墙右侧有一条竖向转斜向裂缝,缝长约 1.8m,最大缝宽约 0.3mm(照片 2570);卫生间板底抹灰有起皮脱落现象(照片 2571);洗澡间板底有露筋现象(照片 2572)。

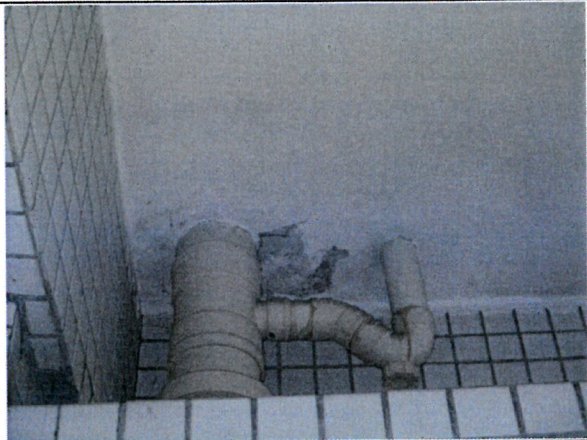
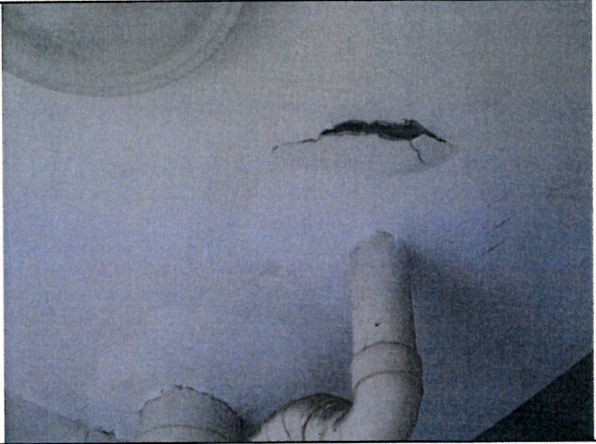
502 房:西梁侧面下方有一条水平通长裂缝,最大缝宽约 0.5mm(照片 2574);阳台和卫生间板底均有抹灰层脱落现象(照片 2575、照片 2576)。

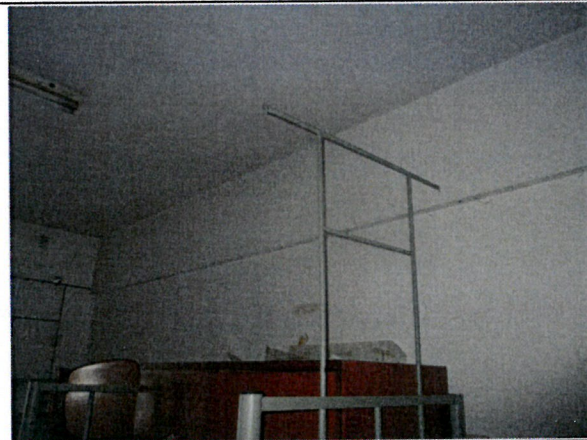
504 房(照片 2578):东梁侧面下方有一条水平裂缝,缝长约 1.6m,最大缝宽约 0.4mm(照片 2579);西墙左侧有一条竖向通长裂缝,最大缝宽约 0.4mm(照片 2580、照片 2581);西墙右侧有一条竖向和一条水平裂缝,均为通长,最大缝宽分别为 0.4mm、0.3mm(照片 2582~照片 2584);卫生间和洗澡房板底均有抹灰脱落,洗澡房有板底露筋现象(照片 2585、

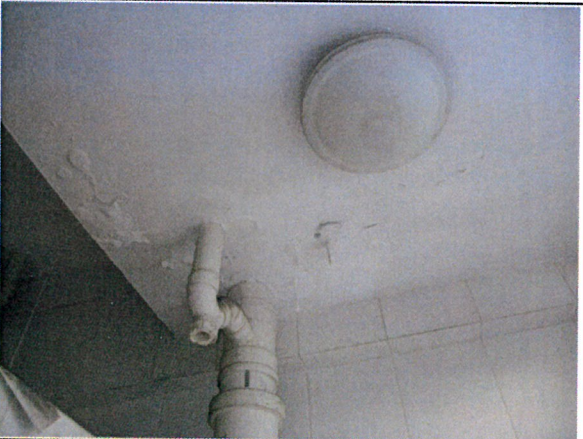
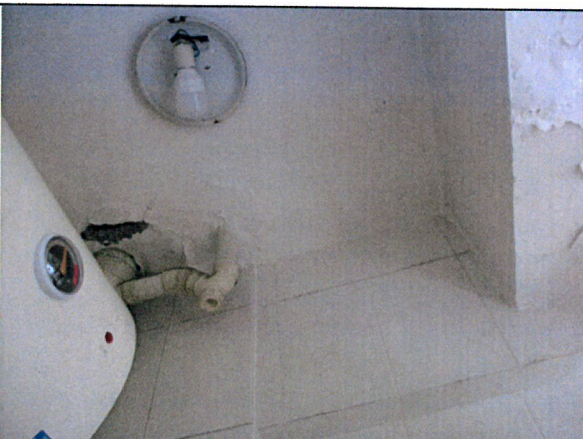
| 照片 2585 | 照片 2586 |

照片 2586)；阳台北梁右侧抹灰层有起皮、脱落现象(照片 2587)。

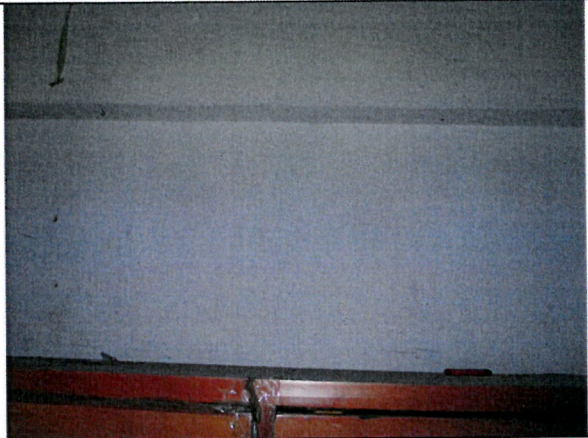
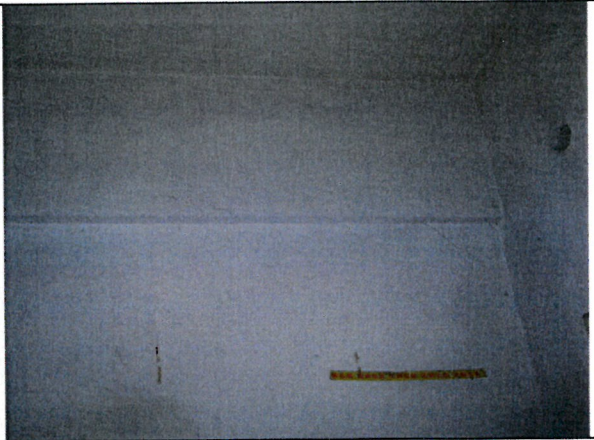
| 照片 2590 | 照片 2591 |

602 房(照片 2589): 东墙抹灰有一条竖向通长裂缝, 最大缝宽约 0.4mm(照片 2590); 西梁北侧有一条水平裂缝, 缝长约 0.9m, 最大缝宽 0.4mm(照片 2591); 阳台板底抹灰层有脱落现象(照片 2592); 洗澡房板底有露筋现象(照片 2593)。

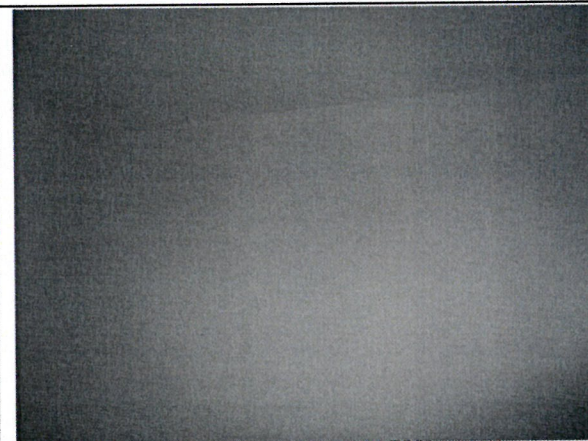
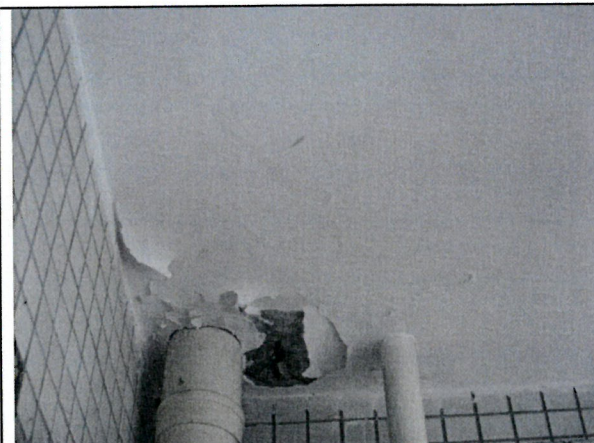
| 照片 2599 | 照片 2600 |

606 房（照片 2603）：东墙与梁底交接处有一条水平裂缝，缝长 2.8m，最大缝宽约为 0.3mm（照片 2599）；阳台板底有露筋现象（照片 2600）；卫生间和洗澡房板底均有抹灰起皮脱落现象（照片 2601、照片 2602）。

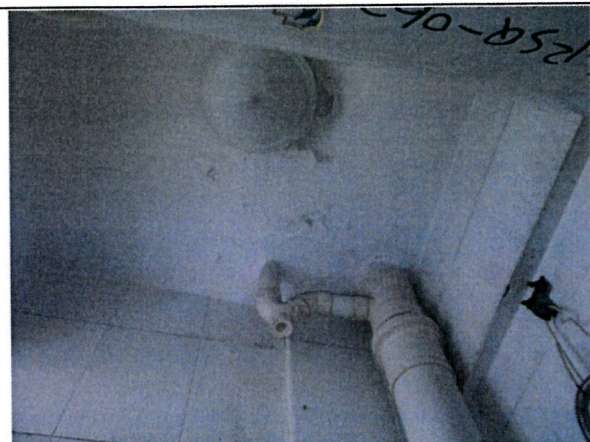
照片 2611

610 房（照片 2608）：东梁侧面下方抹灰层有一条水平裂缝，缝长约 1.8m，最大缝宽约为 0.6mm（照片 2609）；西梁右侧下方有一条水平裂缝，缝长约 0.6m，最大缝宽约 0.5mm（照片 2610）；洗澡房板底抹灰有起皮、脱落现象（照片 2611）。

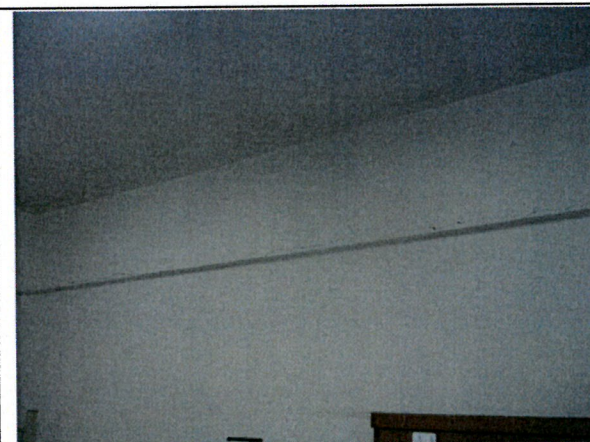
照片 2613

612 房（照片 2612）：东梁侧面下方有一条水平通长裂缝，最大缝宽约 0.3mm（照片 2613、照片 2614）；西梁抹灰层有脱落现象（照片 2615）；卧室西南角有渗水痕迹（照片 2616）；板底有渗水痕迹（照片 2617）；阳台板底有露筋现象（照片 2618）。

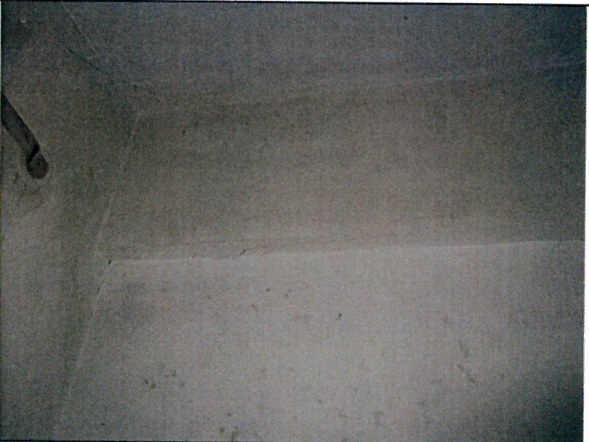
604 房（照片 2619）：东梁北侧下方有龟裂（照片 2620）；阳台和卫生间板底抹灰有起皮、脱落现象（照片 2621、照片 2622）；洗澡房板底有露筋现象（照片 2623）。

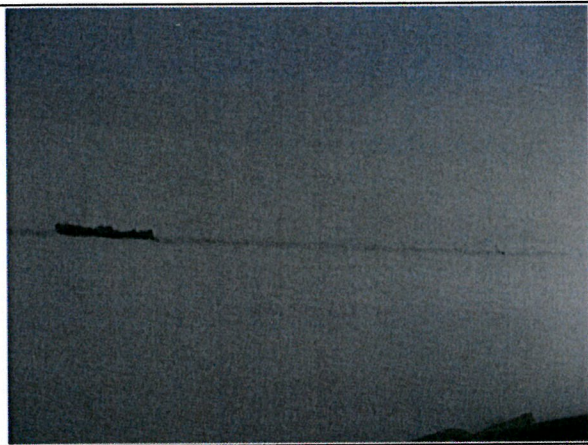
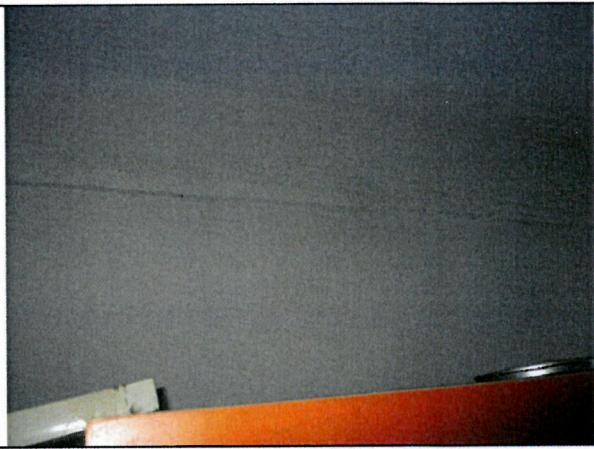
| 照片 2628 | 照片 2629 |

720 房(照片 2627) 西梁底有抹灰脱落、起拱现象(照片 2628、照片 2629); 北墙左下方抹灰有起皮、脱落现象(照片 2630); 东墙和东北墙交接处有一条竖向转斜向裂缝, 缝长约为 0.4m+0.4m, 最大缝宽约 0.6mm(照片 2631); 洗澡房板底有露筋现象(照片 2632)。

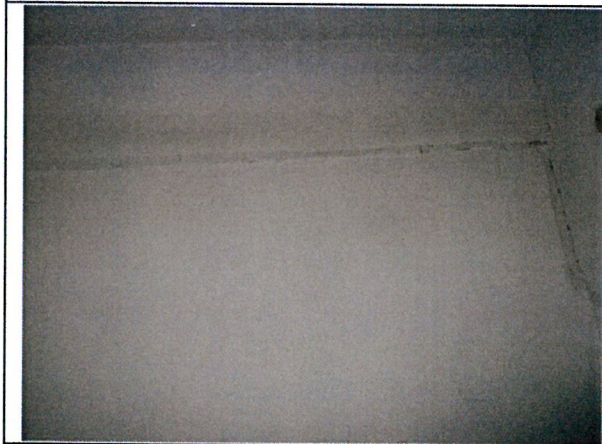
照片 2634

0.4mm(照片 2633);西墙与梁交接处有一条水平裂缝,缝长约为 1.5m,最大缝宽约 0.6mm(照片 2634、照片 2635);北墙右上角有一条水平裂缝,缝长约 1.4m,最大缝宽约 0.5mm(照片 2636);北墙左下方抹灰起皮、脱落现象(照片 2637);阳台板底抹灰有起皮、脱落现象(照片 2638);卫生间板底有露筋现象(照片 2639)。

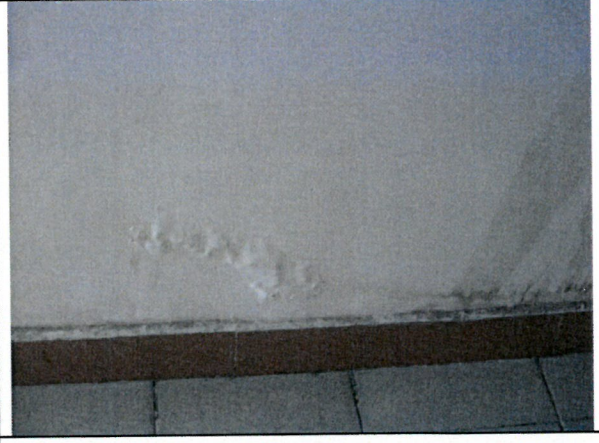
走道南北侧墙下方抹灰有多处不同程度起皮、脱落、起拱现象(照片 2641~2655)。

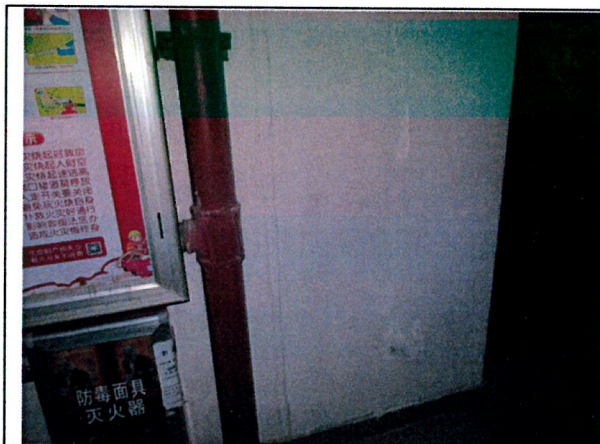
照片 2660

走道 612 和 614 之间北墙抹灰有起拱脱落现象 (照片 2660、照片 2661)。

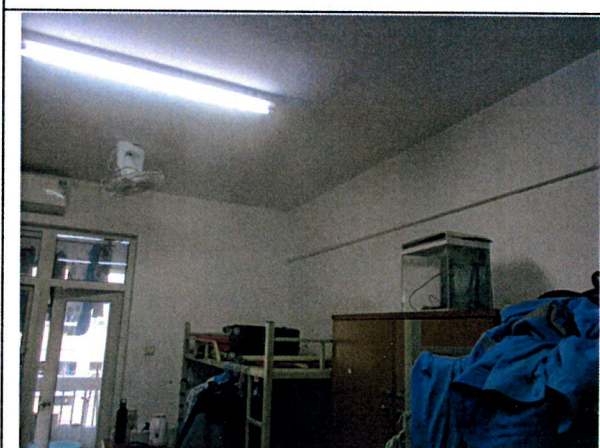
照片 2667

620 房（照片 2667）：东梁抹灰层有一条水平通长裂缝，最大缝宽约 2.5mm（照片 2668、照片 2669）；西梁北侧下方抹灰层有一条水平裂缝，缝长约 0.6m，最大缝宽约 0.5mm（照片 2670）；地面瓷砖有南北向开裂两条，缝长约 1.1m 及 1.2m，最大缝宽约 0.6mm（照片 2671）；板底有渗水痕迹（照片 2672）；阳台板底有露筋现象（照片 2673）。

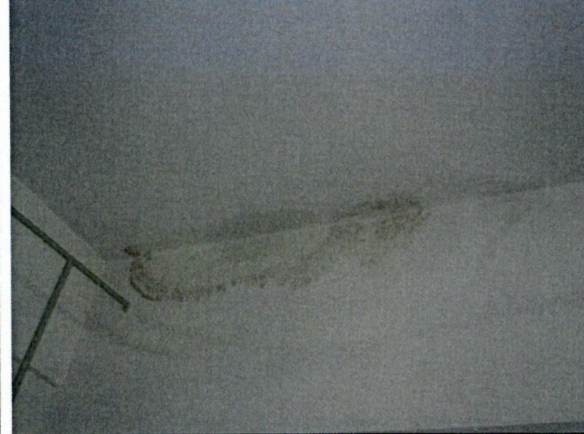
623 房：东梁和板底交接处有渗水痕迹（照片 2675）；东梁下方抹灰有一条水平裂缝，缝长约 1.8m，最大缝宽约 0.3mm（照片 2676）；西梁下方抹灰层有一条水平裂缝，缝长约 0.8m，最大缝宽约 0.3mm（照片 2677）；地面瓷砖有一条南北向通长裂缝，最大缝宽约 0.4mm（照片 2678、照片 2679）；阳台板底有抹灰脱落现象（照片 2680）。

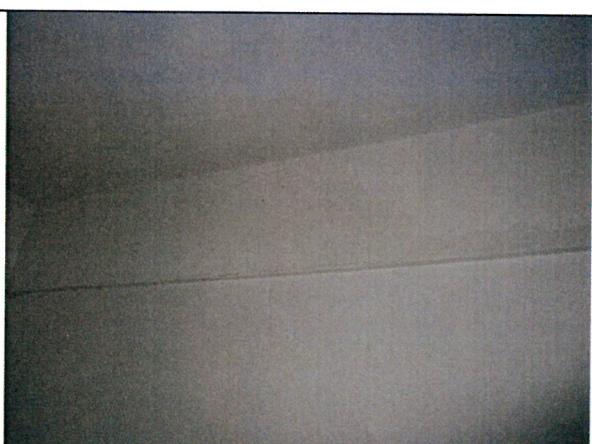
照片 2681

622 房（照片 2685）：东梁下方有一条水平裂缝，缝长约 3.0m，最大缝宽约 0.3mm（照片 2681）；西墙与梁交接处有一条水平通长裂缝，最大缝宽约 0.3mm（照片 2683、照片 2684）；阳台板底有抹灰层脱落现象（照片 2686）。

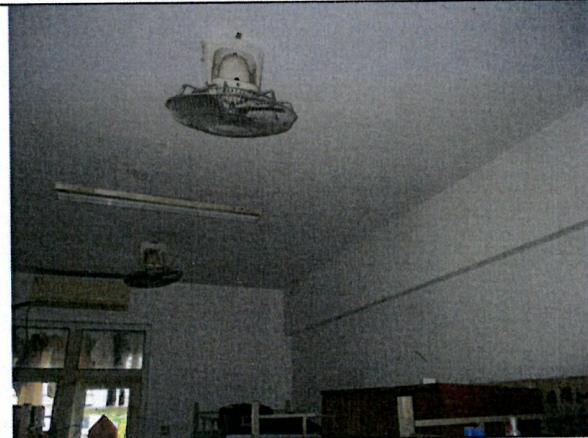
629 房 (照片 2690)：东梁下方抹灰有一条水平裂缝，缝长约 1.6m，最大缝宽约 0.3mm (照片 2691)；阳台板底抹灰有脱落现象伴有露筋 (照片 2692、照片 2693)；房间南墙左下抹灰有起皮脱落现象 (照片 2694)。

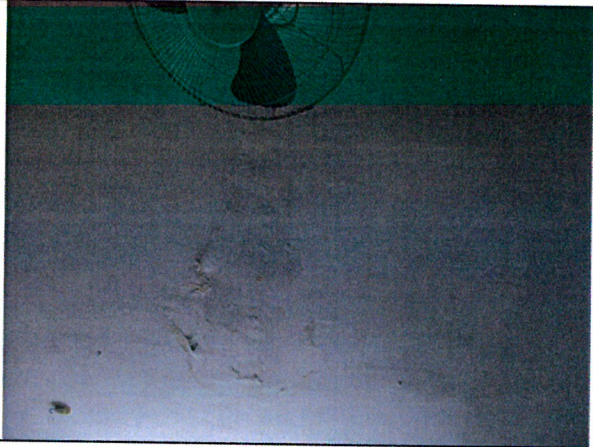
621 房（照片 2705）：板底有渗水痕迹（照片 2695）；东、西梁下方均有水平通长裂缝，最大缝宽约 0.6mm（照片 2696、照片 2697、照片 2700、照片 2701）；南墙右侧有一条水平通长裂缝，最大缝宽约 0.4mm（照片 2699）；北梁右上方有一条竖向通长裂缝，最大缝宽约 0.4mm，伴有渗水痕迹（照片 2702）；阳台板底有露筋现象（照片 2703）；房间地面有一条南北走向通长裂缝，最大缝宽约 0.5mm（照片 2704）。

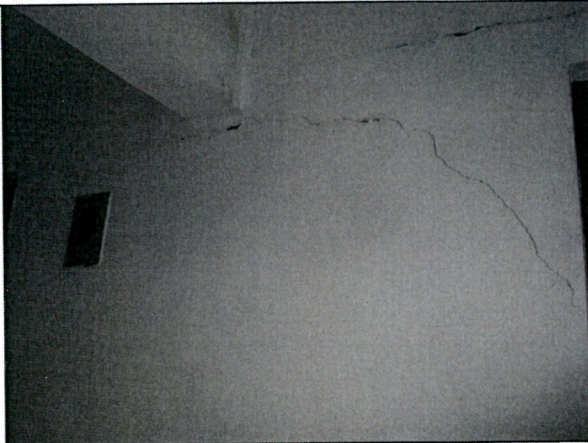
走道南墙上方西侧有一条水平裂缝,缝长约 4.5m,最大缝宽约 2.8mm(照片 2707);北墙西侧有一条水平裂缝,缝长约 0.9m,最大缝宽约 0.7mm(照片 2708);西侧有一条竖向通长裂缝,最大缝宽约 0.5mm(照片 2709)。

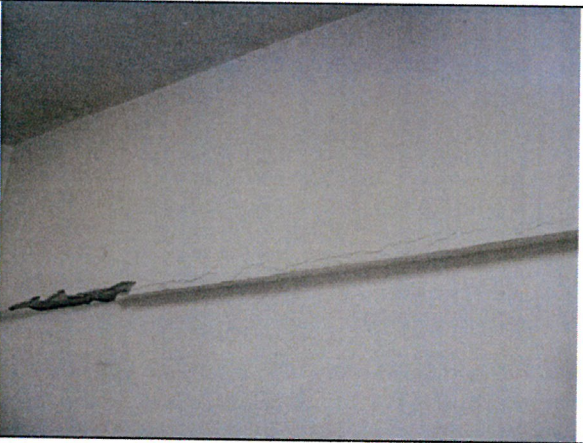
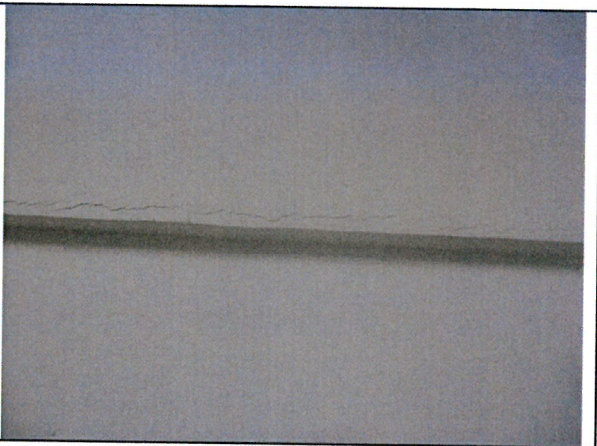
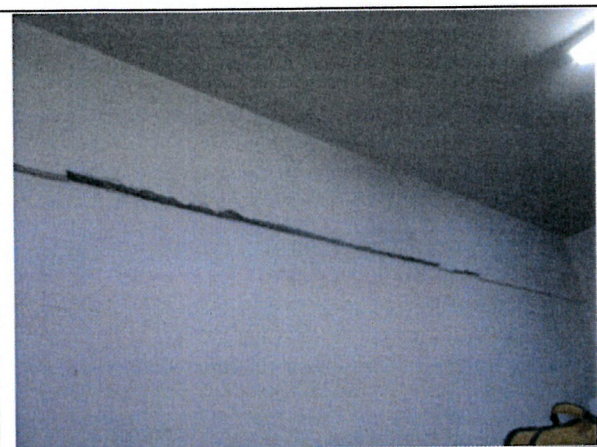
702 房：东梁下方和西梁下方抹灰层均有通长水平裂缝，最大缝宽约 0.6mm (照片 2711、照片 2712、照片 2715)；板底有渗水痕迹 (照片 2716、照片 2717)；东墙右侧有一条竖向裂缝，最大缝宽约 0.4mm (照片 2713)；南墙左上方有一条竖向裂缝，缝长约 0.4m，最大缝宽约 0.3mm (照片 2714)。

- 1、宜对该房屋损坏部位进行维修处理；
- 2、房屋所有人及使用人应严格控制标准活荷载使用，未经技术鉴定或设计许可，不得擅自加建、扩建、拆改结构或改变原有使用功能及使用环境；
- 3、房屋所有人或使用人应对房屋加强检查，若发现有异常情况应立即采取有效安全措施进行处理，并及时报告有关部门；
- 4、本次房屋鉴定为房屋外观完损检查鉴定，不属于房屋结构安全鉴定，若需明确房屋现状结构安全状况，房屋所有人和使用人可委托有资质鉴定机构对房屋作结构安全性检测鉴定。

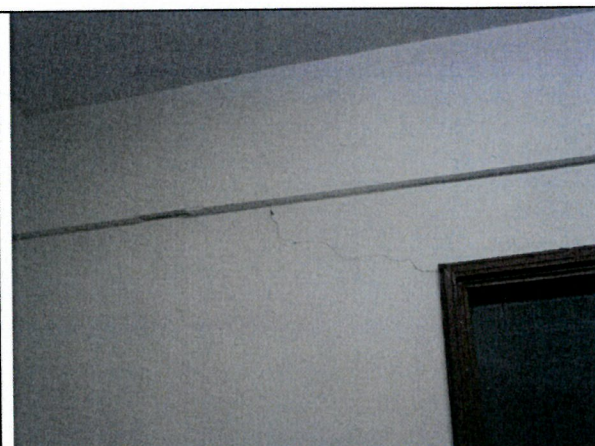
照片 2723

705 房：北墙左上角有一条斜向裂缝，缝长约 0.6m，最大缝宽约 0.4mm (照片 2723)；西南和东南角墙体交接处均有一条竖向通长开裂，最大缝宽约 0.5mm (照片 2724、照片 2725)；地面有一条南北向裂缝，缝长约 0.9m，最大缝宽约 0.3mm (照片 2726)；阳台板底抹灰起皮、脱落现象 (照片 2728)；房间南墙左侧有一条水平裂缝，缝长约 0.5m，最大缝宽约 0.4mm (照片 2730)。

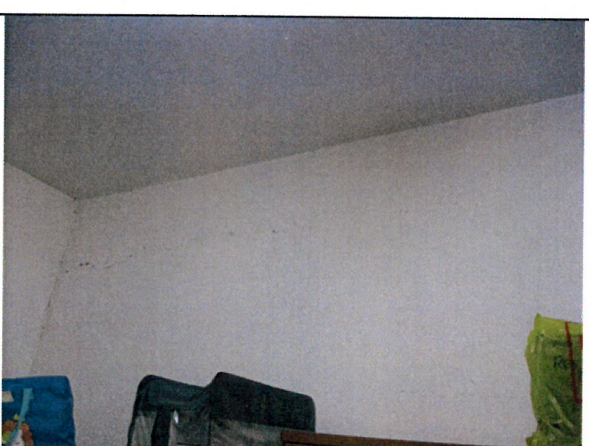
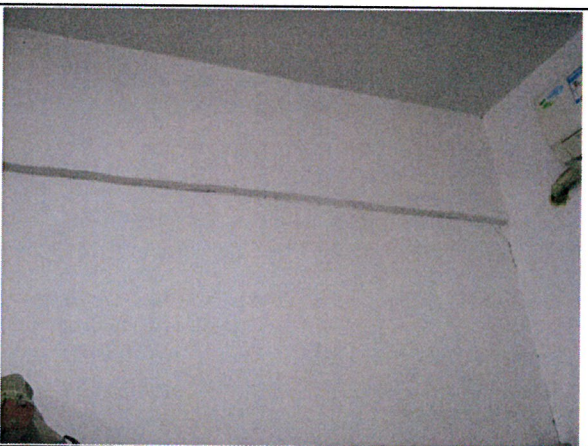
706 房：东墙和西墙梁交接处有一条水平转竖向裂缝，缝长约 3.2m+1.6m，最大缝宽约 0.5mm (照片 2731、照片 2732)；北墙右侧有一条水平通长裂缝，最大缝宽约 0.4mm (照片 2733)；板底有一条东西走向通长抹灰裂缝，最大缝宽约 0.3mm (照片 2734)；卫生间板底有三条钢筋有露筋现象 (照片 2735)。

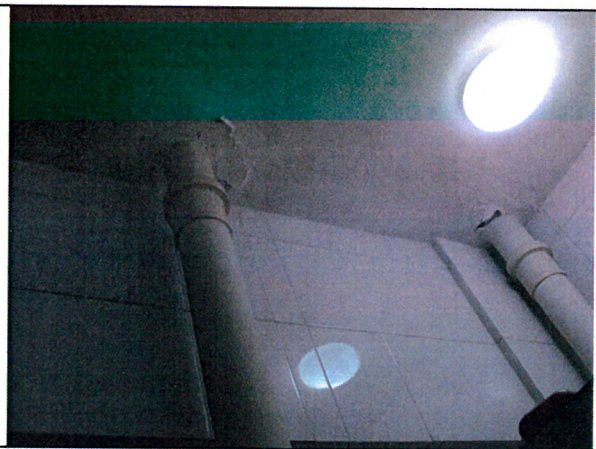
照片 2741

707 房(照片 2742): 东梁下方抹灰层有一条水平通长裂缝, 最大缝宽约 0.5mm, 伴有抹灰层脱落现象, 且东墙、南墙交接处有竖向通长裂缝, 最大缝宽约 0.8mm(照片 2736~照片 2738); 西墙、南墙交接处有竖向通长开裂, 最大缝宽约 0.9mm(照片 2739); 地面有一条南北走向通长裂缝, 最大缝宽约 0.6mm(照片 2740); 卫生间板底有抹灰层脱落现象(照片 2741); 房间北墙门框左上方和右上方抹灰均有斜向裂缝, 缝长分别约 0.4m、0.5m, 最大缝宽约 0.4mm(照片 2743、照片 2744)。

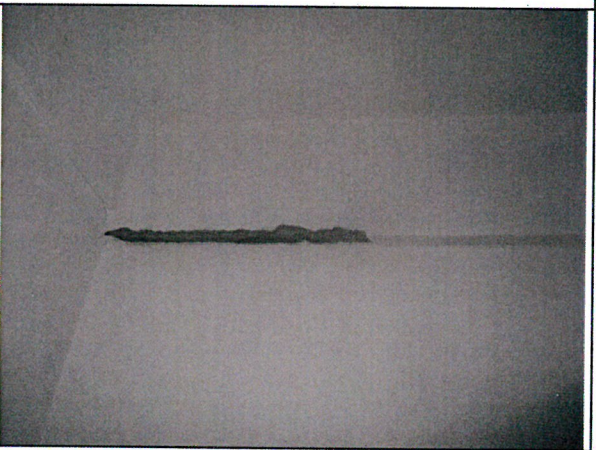
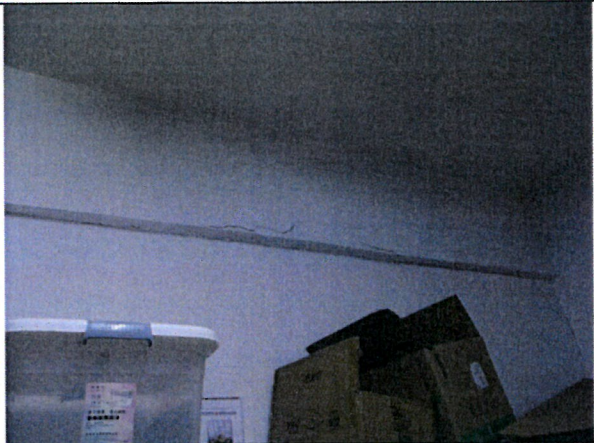
709 房(照片 2751): 东梁下方有一条水平通长裂缝, 和抹灰层脱落现象, 最大缝宽约 0.6mm(照片 2746、照片 2747); 板底有一条东南至西北向裂缝, 缝长约 1.6m, 最大缝宽约 0.3mm 及渗水痕迹(照片 2748); 西南墙交接处有一条竖向通长裂缝, 最大缝宽约 0.9mm(照片 2749); 南墙左侧有一条水平通长裂缝, 最大缝宽约为 0.4mm(照片 2750)。
