# 房屋完损性鉴定报告

中星鉴字[2023]0307

房屋地址：广州市黄埔区瑶田河大街 77 号

| 房屋名称 | 日晶公寓 3 号楼房屋 | | | 委托日期 | 2023-09-19 |

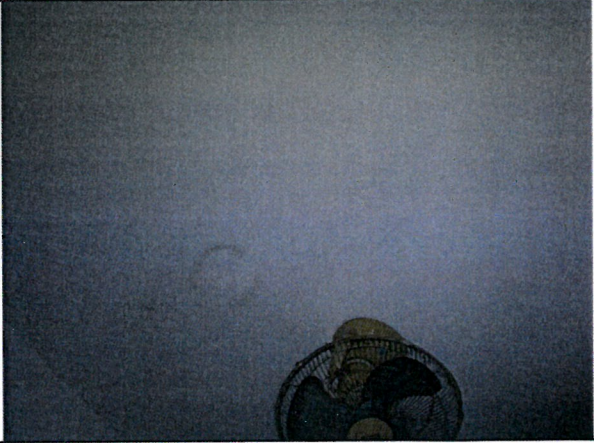
709 房(照片 2751): 东梁下方有一条水平通长裂缝, 和抹灰层脱落现象, 最大缝宽约 0.6mm(照片 2746、照片 2747); 板底有一条东南至西北向裂缝, 缝长约 1.6m, 最大缝宽约 0.3mm 及渗水痕迹(照片 2748); 西南墙交接处有一条竖向通长裂缝, 最大缝宽约 0.9mm(照片 2749); 南墙左侧有一条水平通长裂缝, 最大缝宽约为 0.4mm(照片 2750)。

- 1、宜对该房屋损坏部位进行维修处理；
- 2、房屋所有人及使用人应严格控制标准活荷载使用，未经技术鉴定或设计许可，不得擅自加建、扩建、拆改结构或改变原有使用功能及使用环境；
- 3、房屋所有人或使用人应对房屋加强检查，若发现有异常情况应立即采取有效安全措施进行处理，并及时报告有关部门；
- 4、本次房屋鉴定为房屋外观完损检查鉴定，不属于房屋结构安全鉴定，若需明确房屋现状结构安全状况，房屋所有人和使用人可委托有资质鉴定机构对房屋作结构安全性检测鉴定。

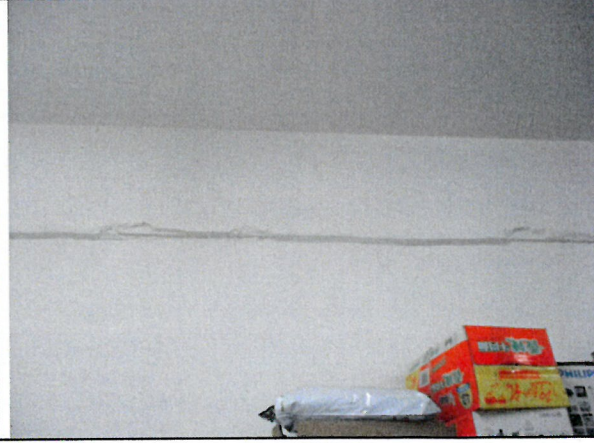
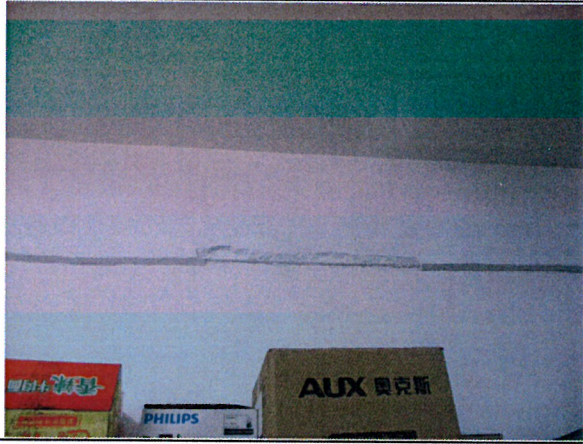
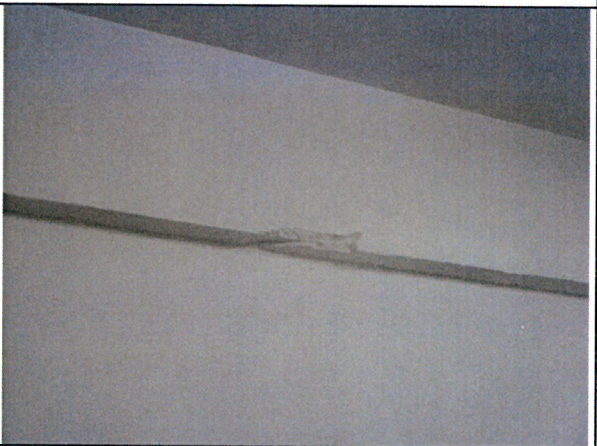
711 房(照片 2760): 东西梁均有抹灰脱落现象(照片 2753、照片 2754、照片 2757); 东南和西南墙在交接处有竖向通长裂缝, 最大缝宽约 0.9mm(照片 2755、照片 2756); 洗澡房板底有露筋现象及渗水痕迹(照片 2758); 房间地面有一条南北走向开裂, 缝长约 2.6m, 最大缝宽约 0.4mm(照片 2759)。

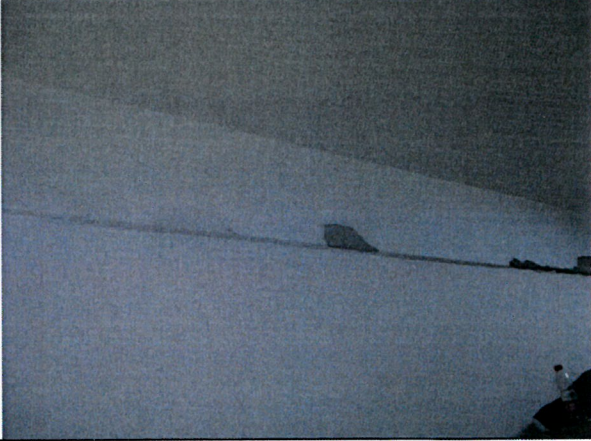
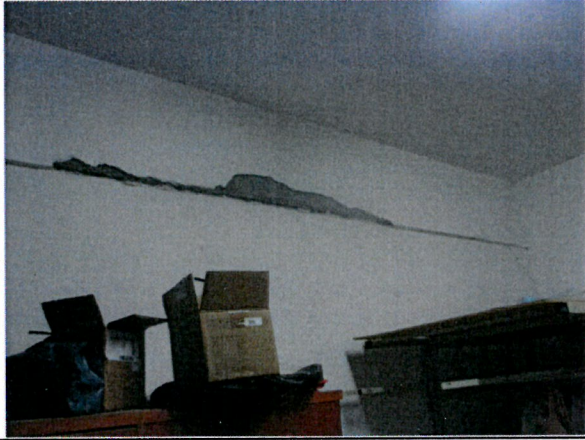
713 房: 东梁下方有一条水平通长裂缝, 最大缝宽约 0.8mm, 伴有抹灰层脱落(照片 2762、照片 2763); 东南和西南墙交接处均有竖向通长裂缝, 最大缝宽约 0.7mm(照片 2764、照片 2765); 地面有南北通长瓷砖开裂, 最大缝宽约 0.4mm(照片 2766); 卫生间板底有露筋现象(照片 2767)。

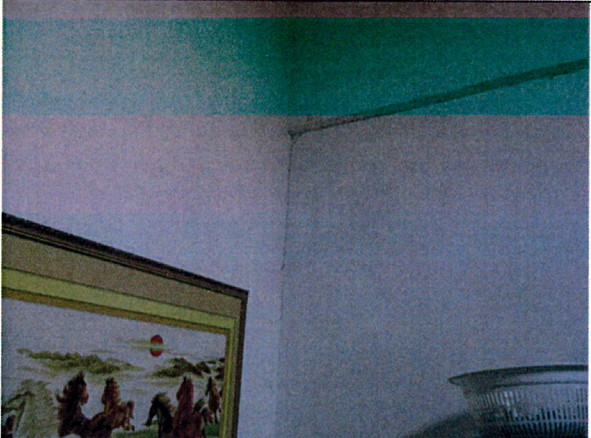
| 照片 2767 | 照片 2774 |

721 房: 西南墙交接处有一条竖向裂缝, 缝长约 0.9m, 最大缝宽约 0.5mm(照片 2774); 西梁和南梁底均有水平通长裂缝, 最大缝宽约 (2775、照片 2776)。

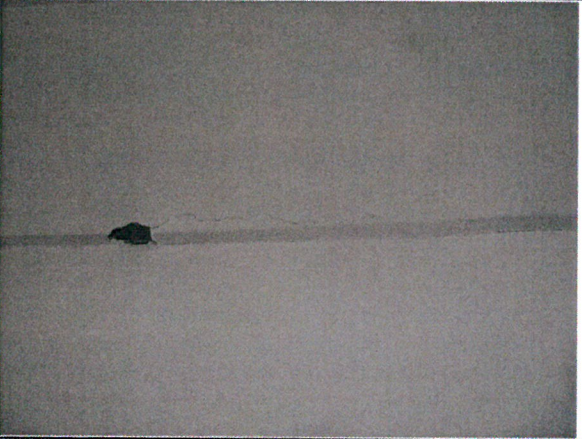
| 照片 2783 | 照片 2784 |

726 房:东梁西梁下方均有一条水平通长裂缝,东梁抹灰层有脱落现象,最大缝宽分别约 0.5mm、0.3mm(照片 2783、照片 2784、照片 2787);南墙门框左上方有一条斜向裂缝,缝长约 0.8m,最大缝宽约 0.4mm(照片 2785);板底有渗水痕迹(照片 2786);西墙有一条竖向通长裂缝,最大缝宽约 0.4mm(照片 2788);卫生间板底有抹灰层脱落现象(照片 2789)。

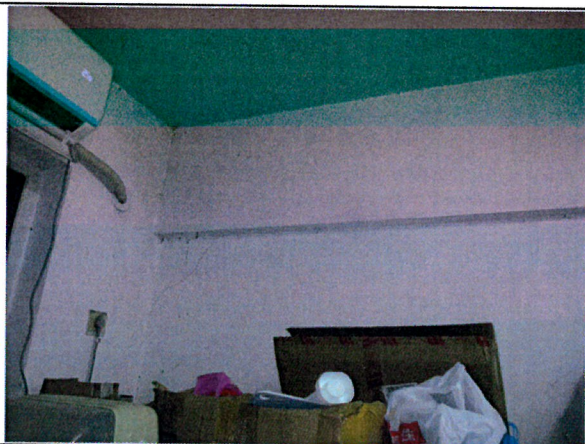
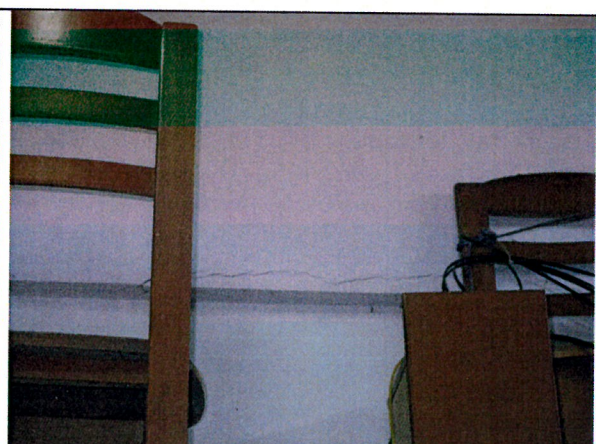
626 房：东梁下方抹灰有一条水平通长裂缝，最大缝宽约 0.6mm (照片 2791、照片 2792)；西墙有一条竖向通长裂缝，最大缝宽约 0.4mm (照片 2793)；北墙左侧有一条水平通长裂缝，最大缝宽约 0.3mm (照片 2794)；阳台板底有露筋现象 (照片 2795)；房间南墙左上有一条竖向裂缝，缝长约 0.6m，最大缝宽约 0.3mm (照片 2796)。

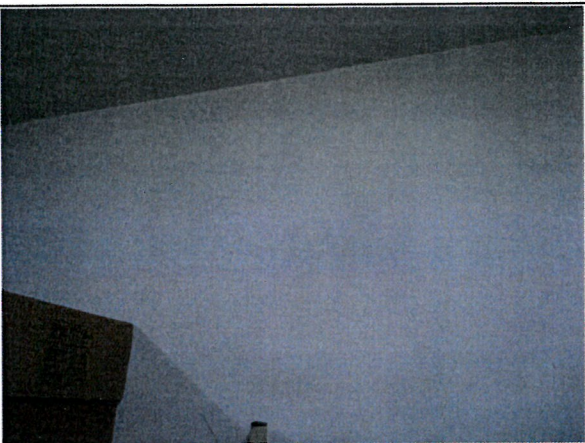
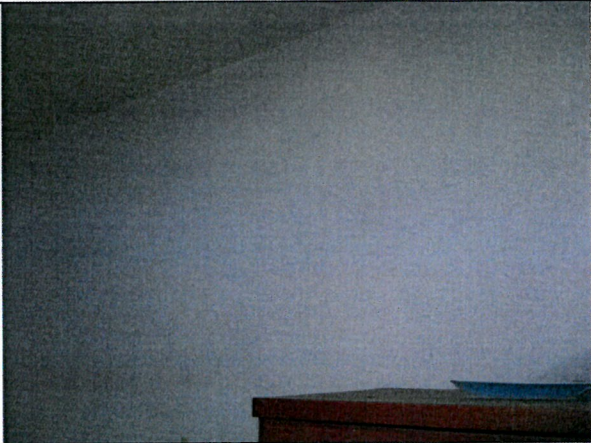
| 照片 2797 | 照片 2798 |

624 房：东墙梁交接处有一条水平通长裂缝，最大缝宽约 0.3mm（照片 2797、照片 2798）；西梁下方有一条水平通长裂缝，最大缝宽约 0.5mm（照片 2799、照片 2800）。

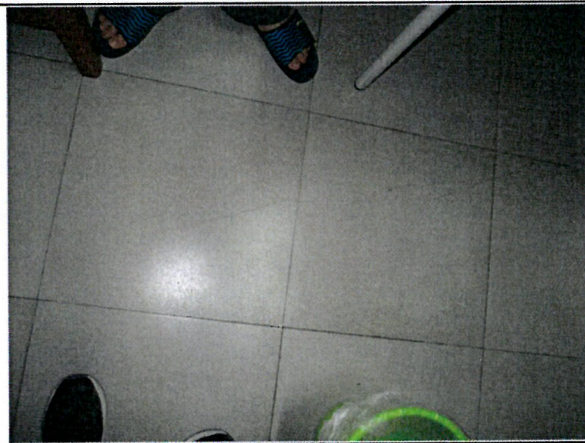
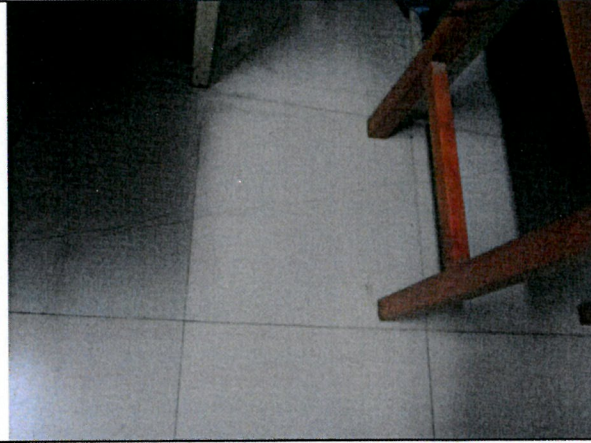
| 照片 2802 | 照片 2803 |

627 房：地面有一条东南至西北向通长裂缝，最大缝宽约 0.6mm (照片 2802、照片 2803)；阳台和卫生间板底抹灰脱落 (照片 2804、照片 2805)。

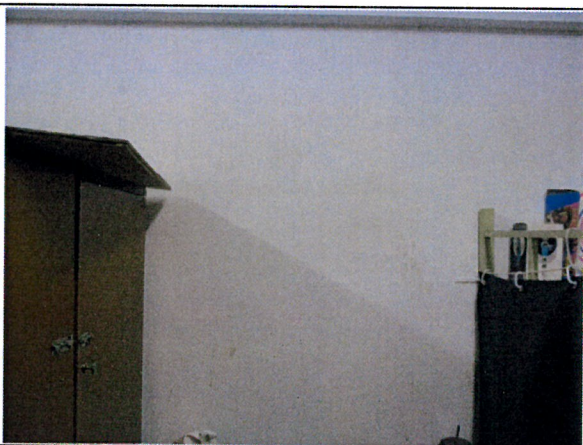
照片 2806

625 房：东墙有一条竖向通长裂缝，最大缝宽约 0.4mm（照片 2806）；西梁下方抹灰层有一条水平通长裂缝，最大缝宽约 1.5mm（照片 2807）；板底有渗水痕迹（照片 2808）；地面有南北向通长瓷砖裂缝，最大缝宽约 0.4mm（照片 2810）；卫生间板底有露筋现象

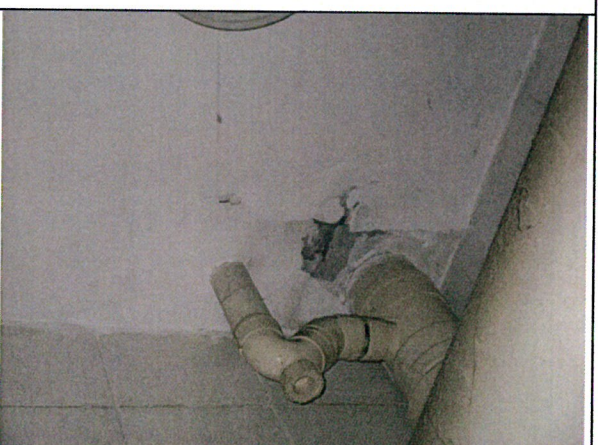
照片 2809

(照片 2809)。

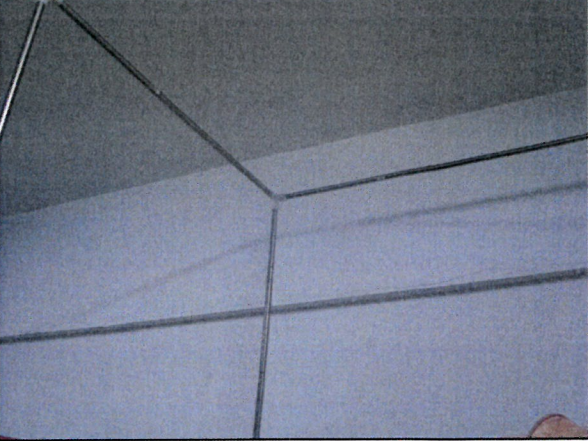
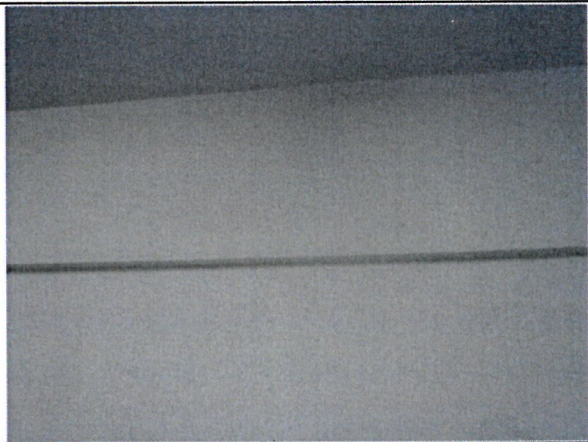
618 房：东西梁下方抹灰层均有一条水平通长，最大缝宽约为 0.3mm（照片 2811、照片 2812）；阳台板底有抹灰层脱落现象（照片 2813）。

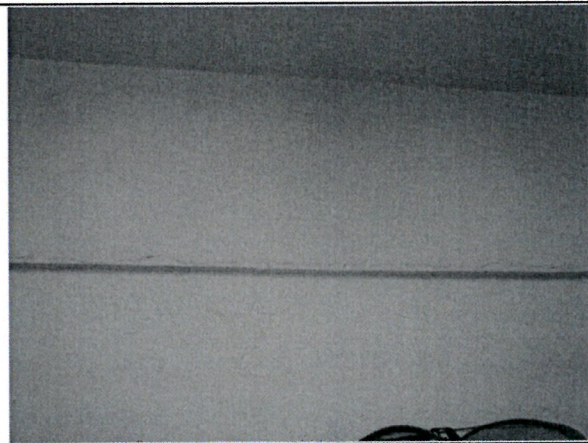
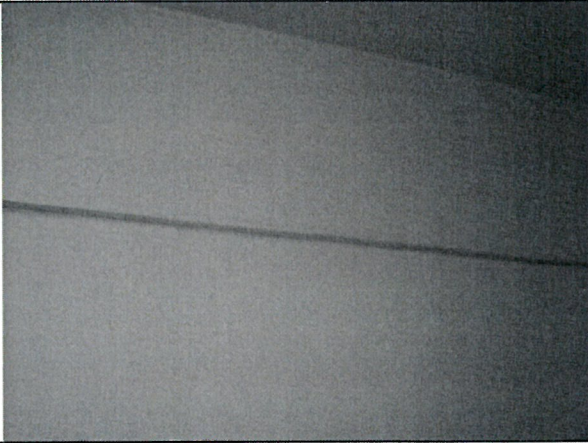
| <p>照片 2814</p> | <p>照片 2815</p> |

617 房：西梁下方抹灰层有水平通长裂缝，最大缝宽约 0.3mm（照片 2814、照片 2815）；

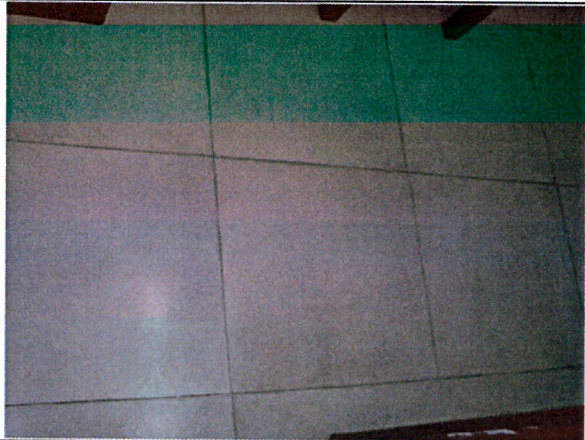
| 照片 2816 | 照片 2817 |

地面有南北向通长裂缝，最大缝宽约 0.3mm（照片 2816）；阳台板底有露筋现象（照片 2817）。

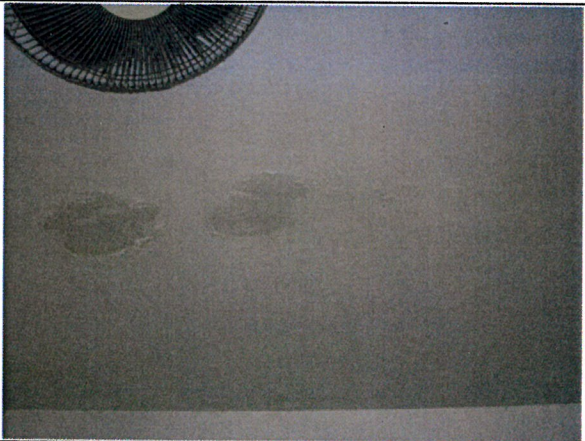
| 照片 2820 | 照片 2821 |

616 房：板底抹灰有起拱伴有渗水痕迹（照片 2820）；阳台和洗澡房板底均有露筋现象（照片 2821、照片 2822）；卫生间板底抹灰层有脱落现象（照片 2826）。

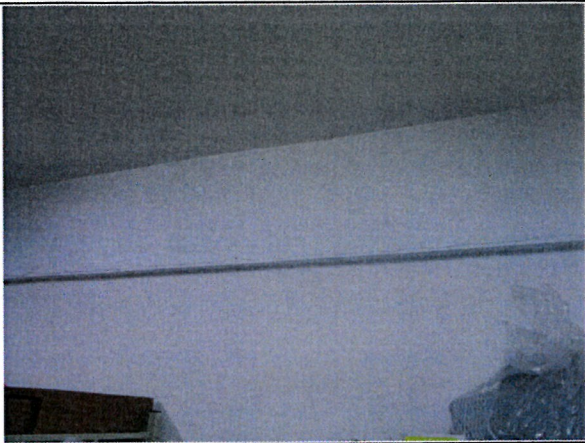
| 照片 2827 | 照片 2829 |

615 房：西梁下方抹灰层有一条水平通长裂缝，最大缝宽约 0.9mm（照片 2827）；阳台、卫生间、洗澡房板底均有露筋现象（照片 2829~照片 2831）。

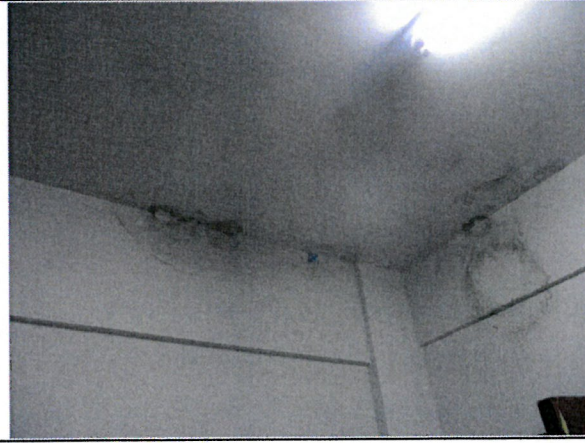
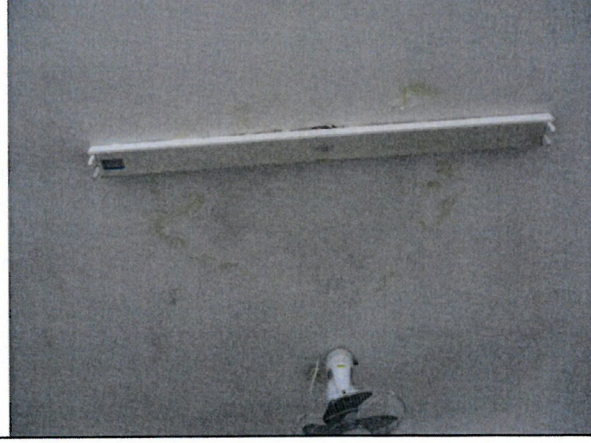
| 照片 2832 | 照片 2833 |

614 房：东南角上方墙有渗水痕迹（照片 2832）；板底有渗水痕迹（照片 2833）；西、东梁下抹灰层均有水平通长裂缝，最大缝宽约 0.3mm（照片 2834、照片 2835）。

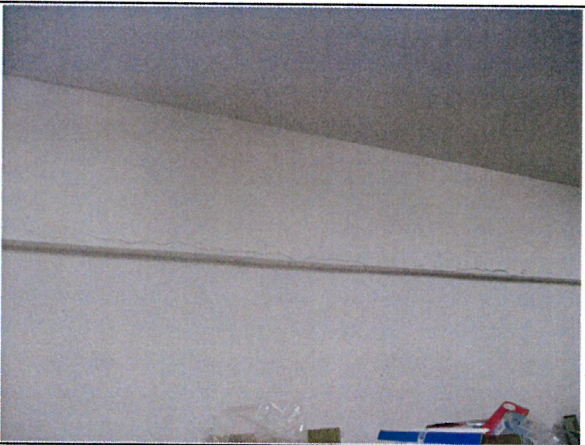
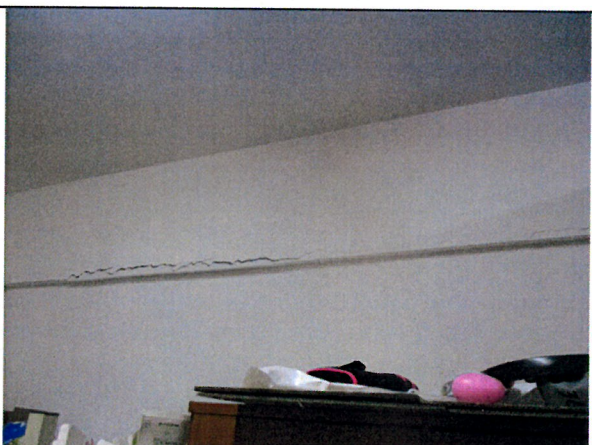
| 照片 2836 | 照片 2837 |

613 房：东西梁下抹灰层均有水平通长裂缝，最大缝宽分别约 0.6mm、1.7mm（照片 2836、照片 2837）；阳台南梁和板底抹灰层均有脱落现象，卫生间板底有起拱现象（照片 2838、照片 2840）。

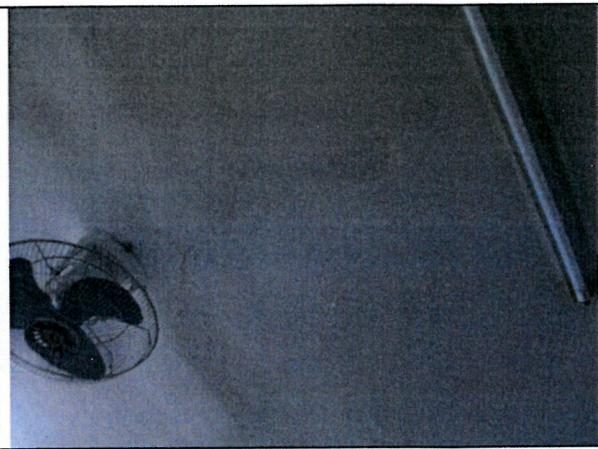
照片 2843

609 房：板底有渗水痕迹（照片 2842、照片 2843）；阳台抹灰层有脱落现象（照片 2844）。

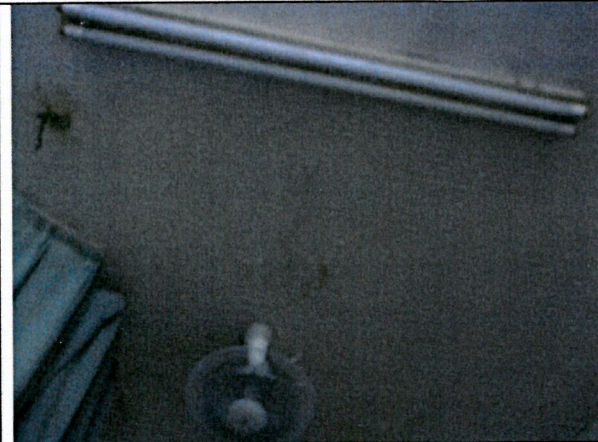
照片 2845

608 房：板底和卫生间板底均有渗水痕迹（照片 2845）；阳台板底有露筋现象（照片 2846）。

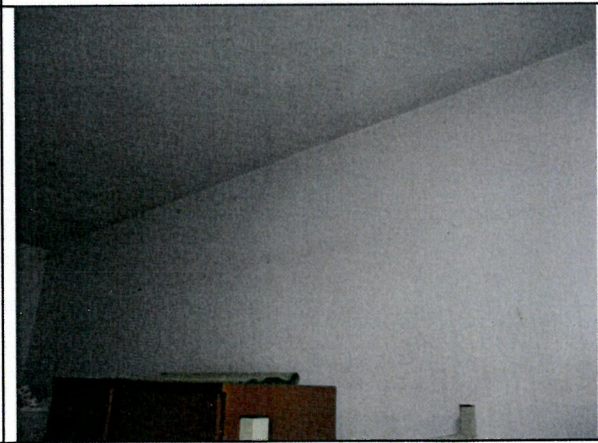
照片 2848

603 房: 西墙与梁交接处有一条水平通长裂缝, 最大缝宽约 0.4mm(照片 2848); 东北墙交接处有一条竖向通长裂缝, 最大缝宽约 0.4mm(照片 2849、照片 2850); 阳台和洗澡间板底均有露筋现象(照片 2851、照片 2853); 卫生间板底抹灰脱落(照片 2852)。

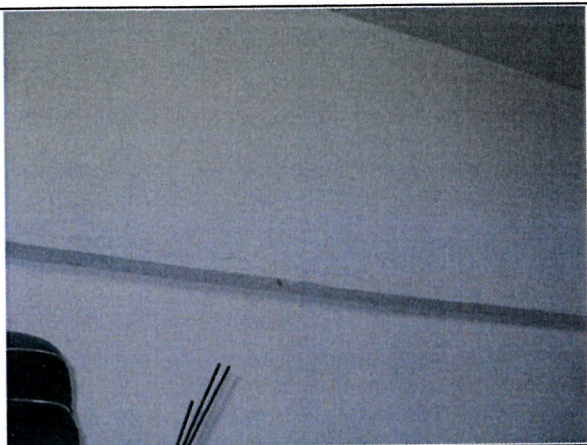
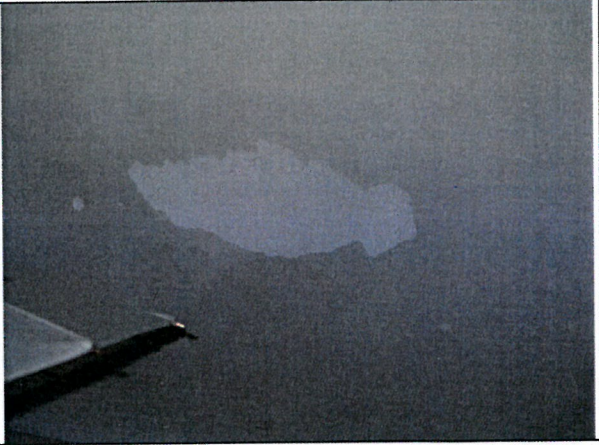
| 照片 2855 | 照片 2856 |

601 房: 东墙有一条竖向通长裂缝, 最大缝宽约 0.4mm, 伴有渗水痕迹; 东梁和西梁抹灰层均有水平通长裂缝, 最大缝宽约 0.4mm(照片 2854、照片 2855); 西墙抹灰有脱落现象(照片 2856); 阳台板底有露筋现象(照片 2857); 卫生间板底抹灰层有脱落现象(照片 2858)。

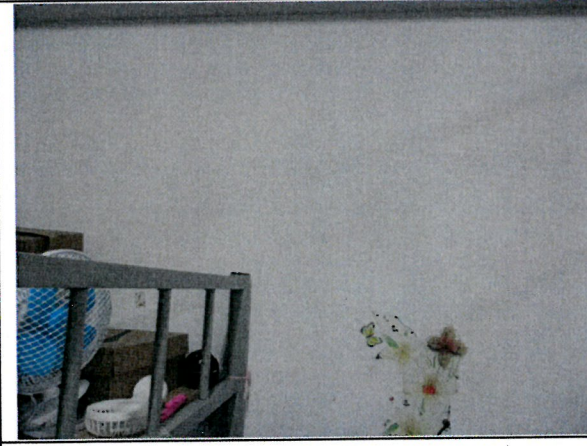
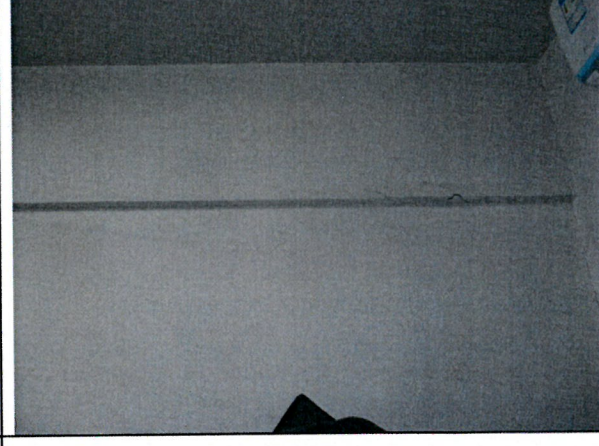
| 照片 2859 | 照片 2860 |

402 房：东墙有两条竖向通长裂缝，最大缝宽约 0.3mm（照片 2859、照片 2861）；西梁北侧抹灰层有一条水平裂缝，缝长约 2.0m，最大缝宽约 0.4mm（照片 2860）；阳台

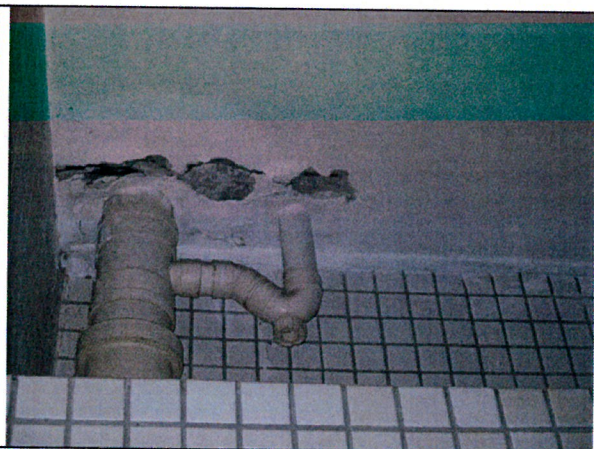
照片 2862

板底和洗澡房板底有露筋现象(照片 2862、照片 2864);卫生间板底有抹灰起拱现象(照片 2863)。
