# 房屋完损性鉴定报告

中星鉴字[2023]0308

房屋地址：广州市黄埔区瑶田河大街 77 号

| 房屋名称 | 日晶公寓 5 号楼房屋 | | | 委托日期 | 2023-09-19 |

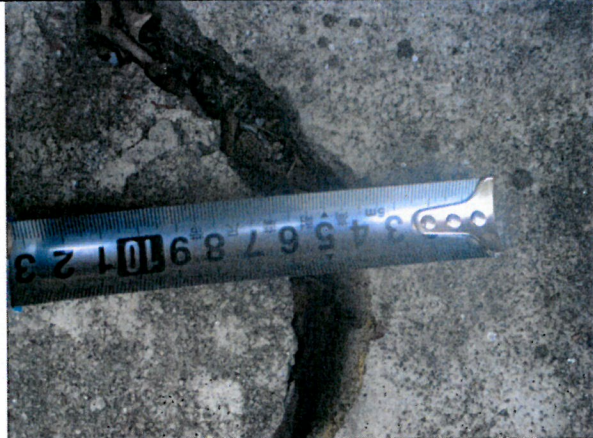
| 照片 0957 | 照片 0959 |

1、经现场检查，该房屋室外南侧走廊地台侧面有多条水平裂缝，最大缝宽约为23.0mm，且有下沉现象，亦有一条最大缝宽约为40.0mm（照片0959~照片0692）；南侧走廊地台南侧与南面墙体有分离现象（照片0963）；地台最东侧有一条西北向东南走向裂缝，最大缝宽约为10.0mm（照片0964）；地面亦有一条南北走向裂缝，最大缝宽约为25.0mm（照片0957），室内地面及各柱、墙脚均未发现明显的开裂及沉陷现象；亦未发现因地基基础的不均匀沉降而导致上部结构构件出现明显的变形及开裂现象。

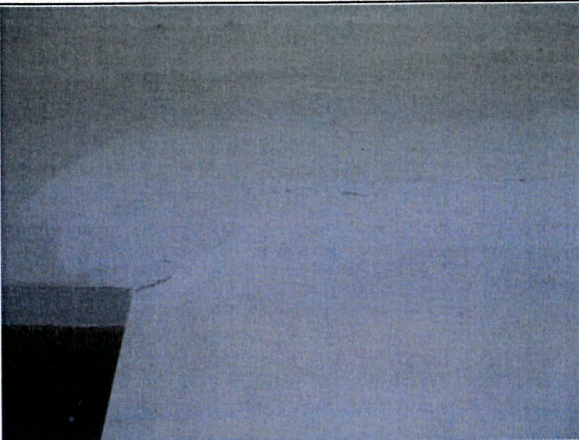
| 照片 0968 | 照片 0969 |

走廊: 南面墙体 701 门口处有一条大致斜向转水平裂缝, 最大缝宽约为 0.4mm (照片 0968)

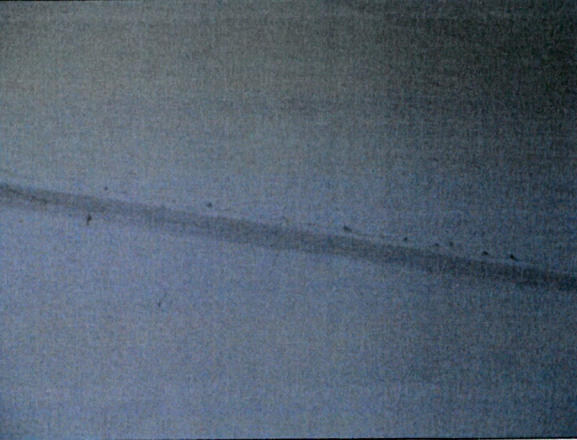
703 房: 东墙梁抹灰层有水平方向裂缝, 缝长约为 3.0m, 最大缝宽约为 0.3mm (照片 0969)、南墙有不规则裂缝, 最大缝宽约为 0.3mm (照片 0970) 西墙有不规则裂缝, 最大缝宽约为 0.2mm (照片 0971)。

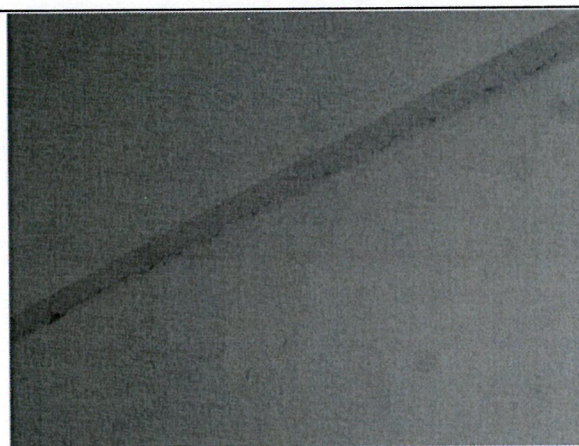
| 照片 0972 | 照片 0973 |

707 房: 东墙、西墙与梁交接处均有水平方向裂缝, 缝长约为 2.5m+3.0m, 最大缝宽约为 0.3mm (照片 0972~照片 0973)。

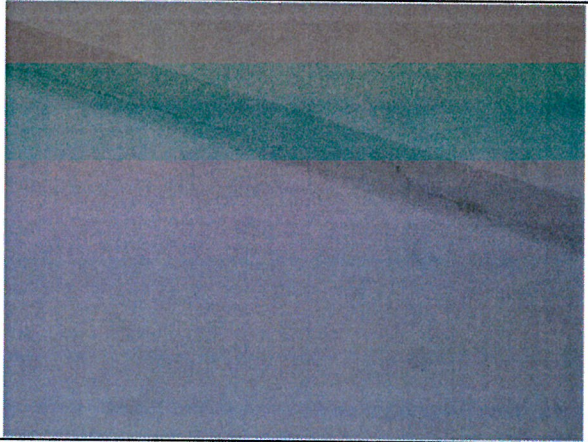
| 照片 0974 | 照片 0975 |

718 房: 西墙与梁交接处有一条水平裂缝, 缝长约为 1.3m, 最大缝宽约为 0.3mm (照片 0974)、东墙与北墙交接处有一条竖向裂缝, 缝长约为 1.0m, 最大缝宽约为 0.3mm (照片 0975)、东墙与梁交接处有一条水平裂缝, 缝长约为 1.0m, 最大缝宽约为 0.3mm (照片 0976)。

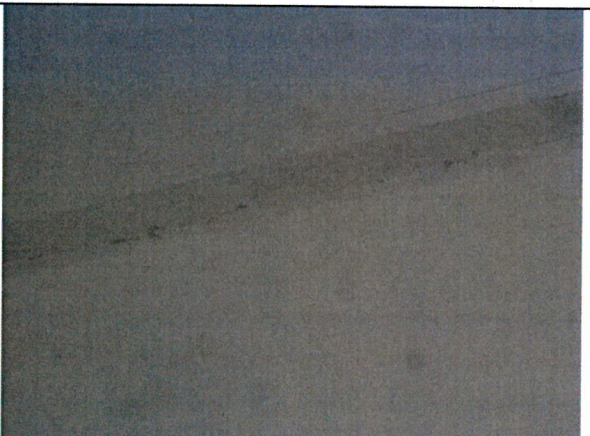
| 照片 0976 | 照片 0978 |

715 房: 西墙与南墙交接处有一条竖向通长裂缝, 最大缝宽约为 0.3mm (照片 0979)、西墙与梁交接处有一条水平通长裂缝, 最大缝宽约为 0.3mm (照片 0978)。

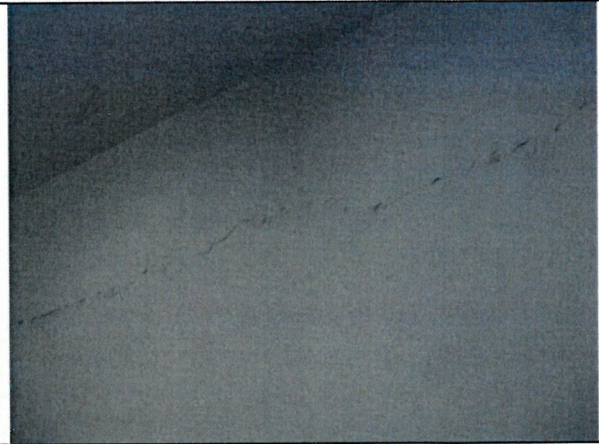
| 照片 0984 | 照片 0985 |

721 房: 西墙与梁交接处有一条水平方向通长裂缝, 最大缝宽约为 0.5mm, 且有抹灰脱落 (照片 0985); 北面墙体门框上方有一条斜向裂缝, 缝长约为 0.3m, 最大缝宽约为 0.5mm (照片 0986)。

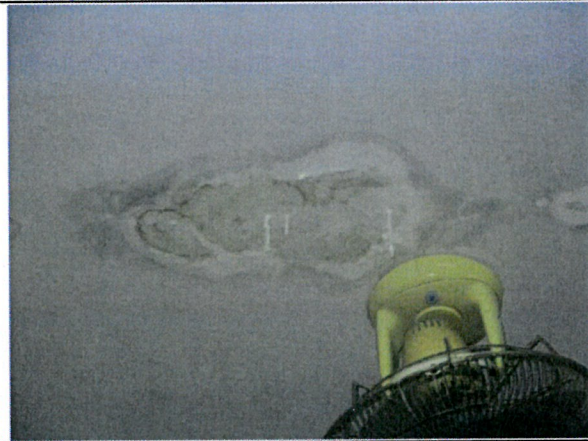
| 照片 0999 | 照片 1000 |

601 房:天面板有渗水现象(照片 0999)、西墙梁抹灰层有水平方向裂缝,缝长约为 0.7m,最大缝宽约为 0.5mm(照片 0998)、北墙门框上方有一条斜裂缝,缝长约为 0.5m,最大缝宽约为 0.3mm(照片 1000)。

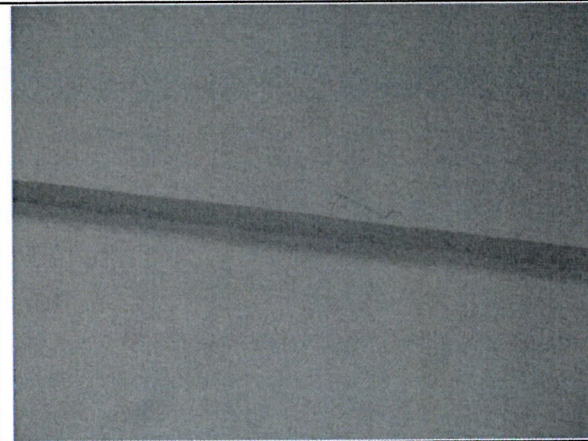
| 照片 1001 | 照片 1002 |

602 房:天面板有渗水现象(照片 1003)、西墙梁抹灰层有多条水平方向裂缝,最大缝宽约为 0.3mm(照片 1001~照片 1002)。

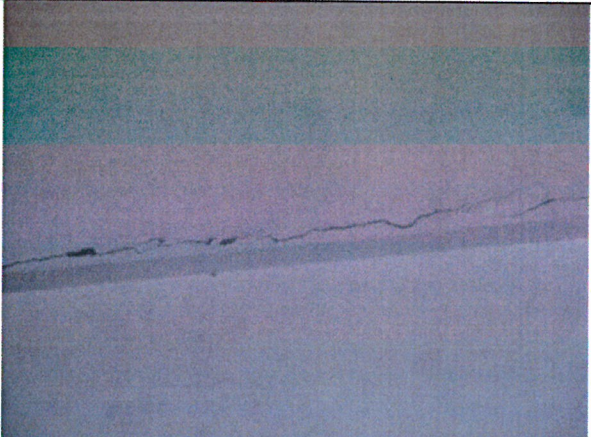
| 照片 1003 | 照片 1004 |

606 房:东墙梁抹灰层有水平方向通长裂缝,最大缝宽约为 0.8mm(照片 1004、照片 1006、照片 1007)、天面板有渗水痕迹(照片 1005)。

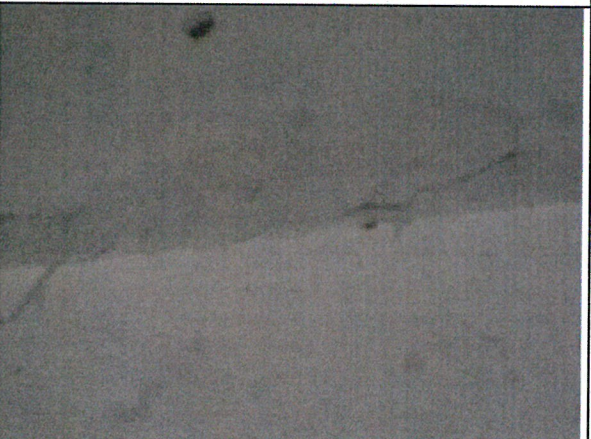
| 照片 1007 | 照片 1009 |

605 房:西墙梁抹灰层有斜裂缝,最大缝宽约为 0.8mm(照片 1009)。

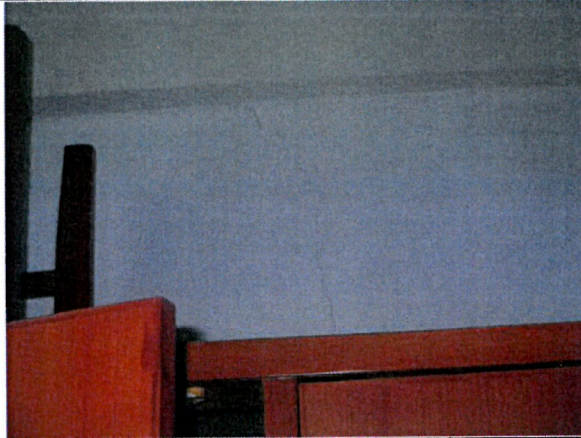
| 照片 1010 | 照片 1011 |

610 房:天面板有渗水痕迹(照片 1012)、东墙梁抹灰层有水平方向通长裂缝,最大缝宽约为 0.4mm(照片 1011)、西墙抹灰层有一竖向裂缝,缝长约为 0.5m,最大缝宽约为 0.3mm(照片 1010)。

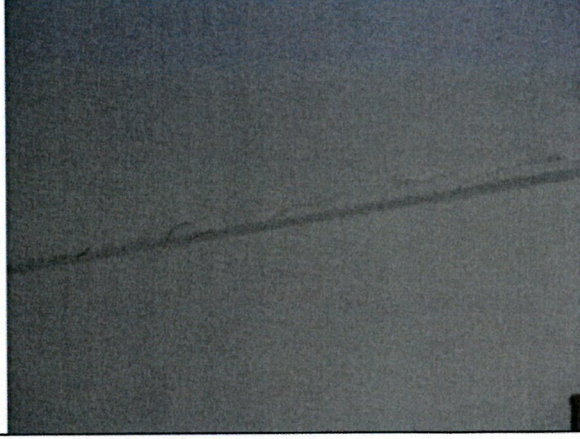
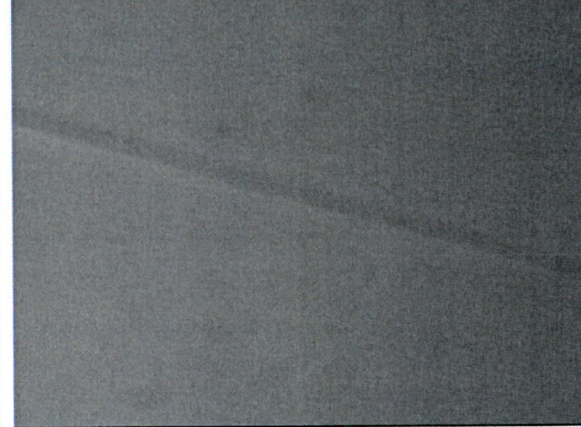
609 房:天面板有渗水痕迹(照片 1015)、东墙、西墙与南墙梁抹灰层均有开裂现象(照片 1013~照片 1014)。

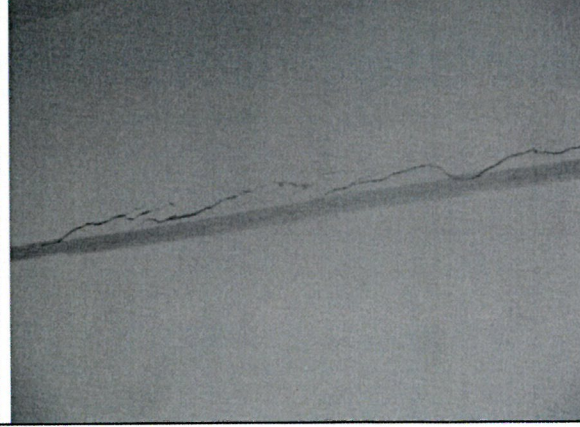
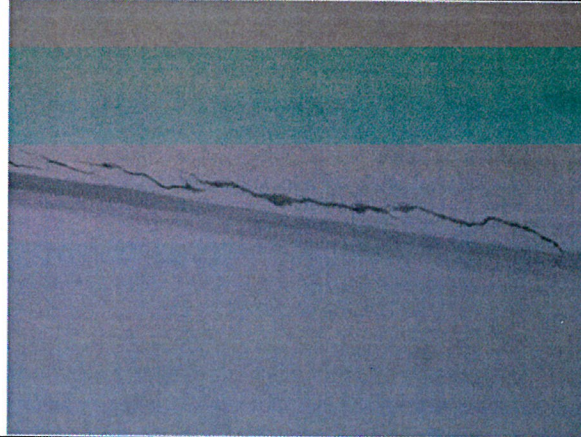
东墙梁抹灰有开裂现象, 最大缝宽约为 1.0mm (照片 1016~照片 1017)。

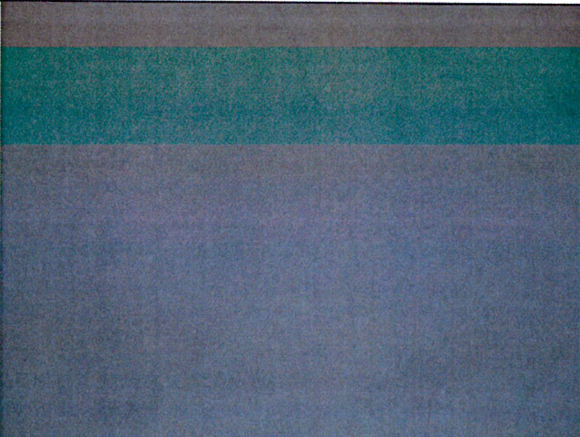
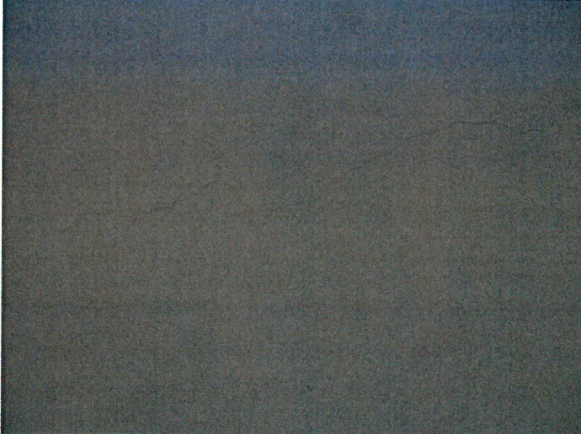
611 房:天面板有南北走向通长裂缝,最大缝宽约为 0.3mm(照片 1018~照片 1019)、

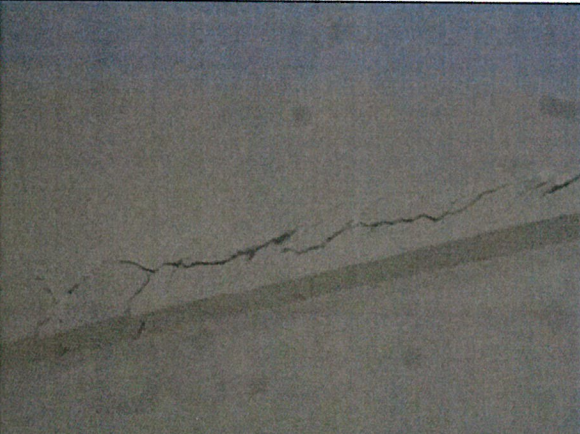
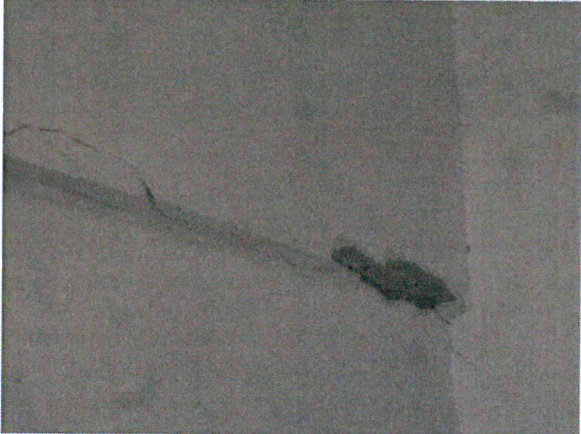
616 房: 北墙门框中部上方有一条水平通长裂缝, 最大缝宽约为 0.4mm (照片 1024)、天面板有渗水现象 (照片 1023)、东墙有不规则裂缝, 最大缝宽约为 1.0mm (照片 1021~照片 1022)。

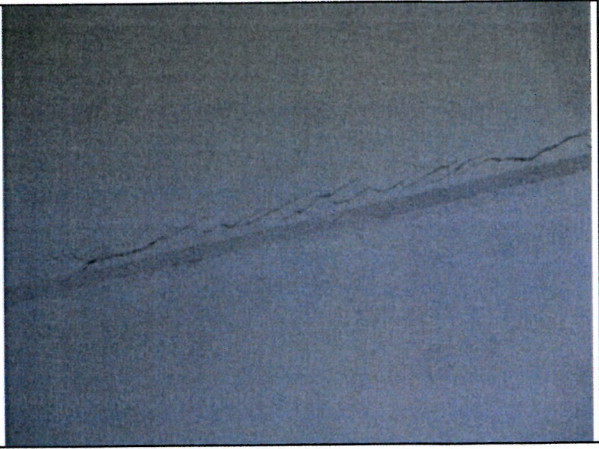
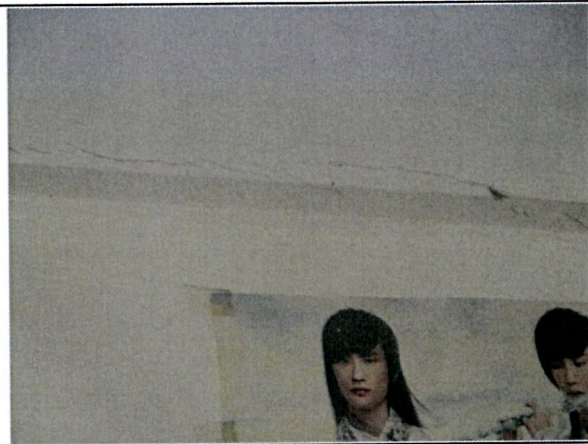
615 房: 东墙抹灰层有不规则裂缝, 最大缝宽约为 1.0mm (照片 1025~照片 1026)、南墙门框两侧中部均有一条水平方向裂缝, 最大缝宽约为 0.3mm (照片 1027~照片 1028)。

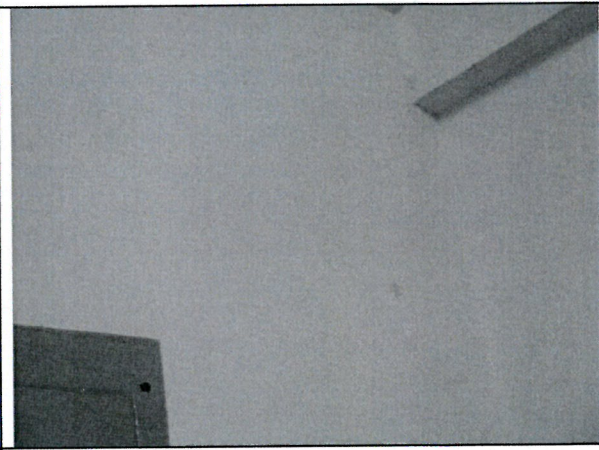
| 照片 1028 | 照片 1029 |

620 房: 东墙梁抹灰层有脱落现象且有水平通长裂缝, 最大缝宽约为 0.4mm (照片 1030)、南墙抹灰层有斜向裂缝, 缝长约为 0.7m, 最大缝宽约为 0.3mm (照片 1029)、西北角有一条斜向裂缝, 缝长约为 0.3m, 最大缝宽约为 0.6mm (照片 1031)。

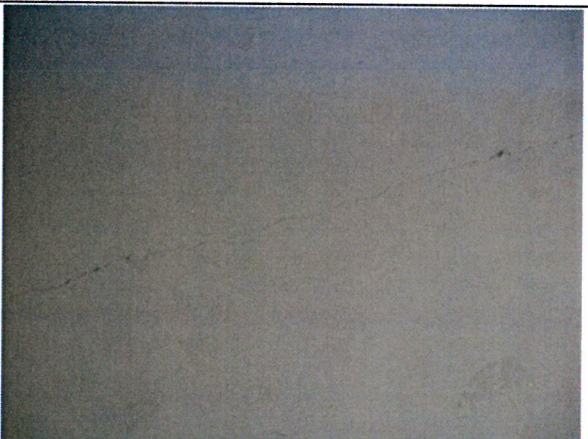
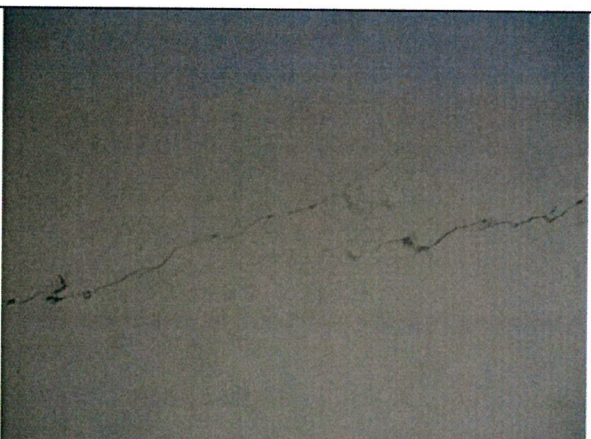
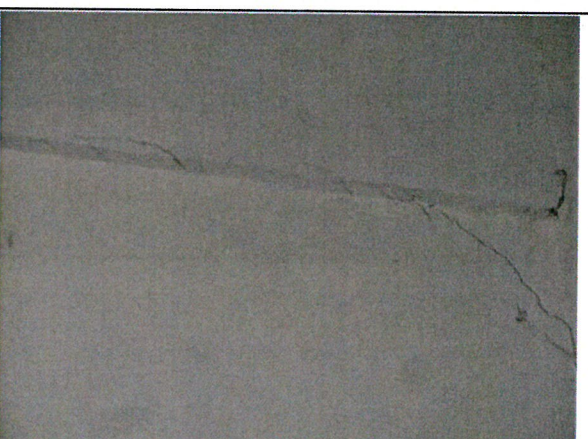
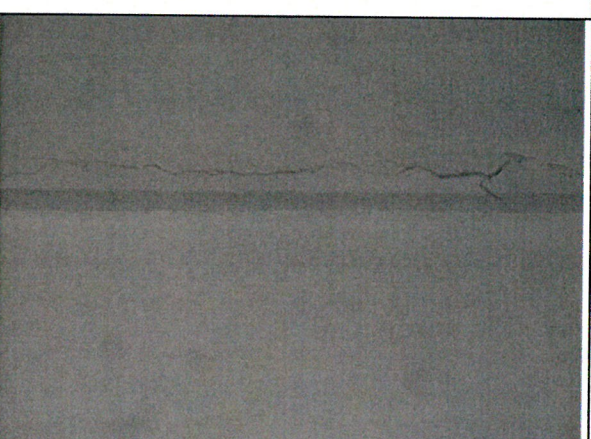
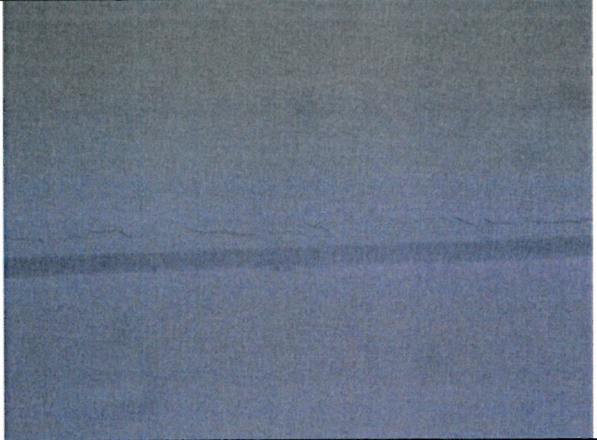
628 房: 东、西墙与梁交接处均有水平方向通长裂缝, 最大缝宽约为 0.8mm (照片 1032~照片 1035、照片 1037)、天面板有渗水现象 (1036)。

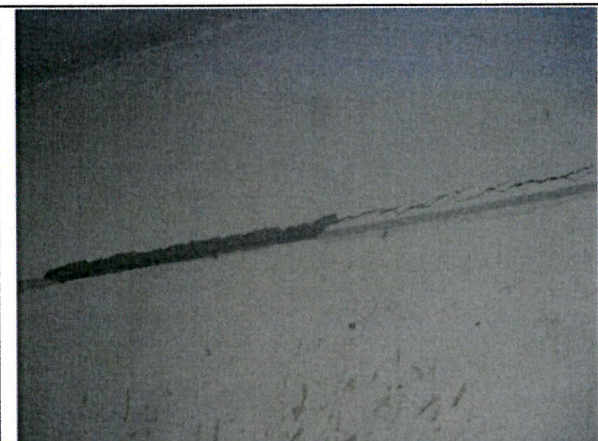
| 照片 1038 | 照片 1039 |

623 房: 西墙有抹灰层脱落现象水平方向裂缝 (照片 1038)、东墙抹灰层有不规则裂缝, 最大缝宽约为 0.3mm (照片 1039)、南墙门框两侧有一条水平裂缝, 最大缝宽约为 0.3mm (照片 1040~照片 1041)。

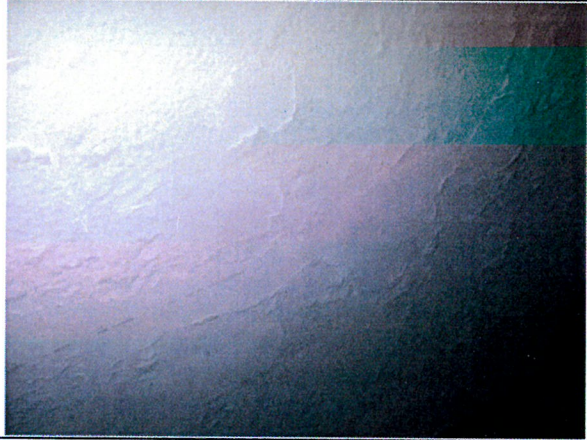
| 照片 1043 | 照片 1044 |

走廊:北面墙体西侧抹灰层有起皮、脱落现象(照片 3098);北面墙体中部有一条竖向裂缝,缝长约为 0.5m,最大缝宽约为 0.2mm(照片 1046);天面板有二条南北走向通长裂缝,最大缝宽约为 0.5mm(照片 1045、照片 1044);南面墙体有抹灰层起皮、脱落现象(照片 1043)。

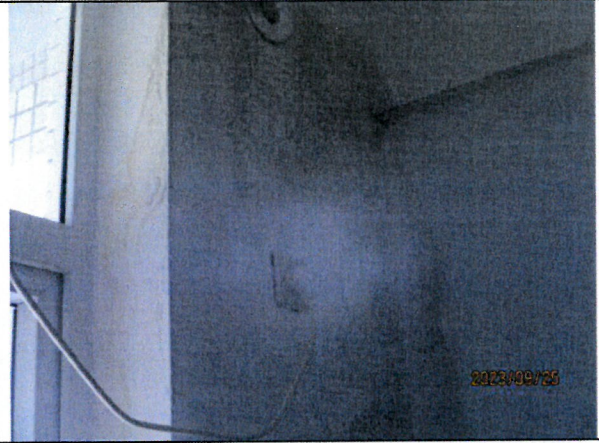
| 照片 3018 | 照片 3019 |

205房：南墙门框西侧抹灰层有脱落、渗水痕迹（照片3018）、南墙门框东侧有渗水痕迹（照片3019），其余未发现明显异常损坏现象（照片3020）

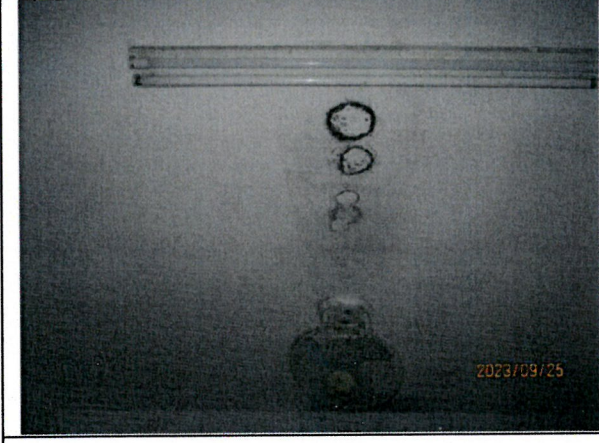
| 照片 3023 | 照片 3024 |

208 房: 天面板中部有渗水痕迹(照片 3023~照片 3024), 其余未发现明显异常损坏现象(照片 3022、照片 3025~照片 3026)。

- 1、宜对该房屋损坏部位进行维修处理；
- 2、房屋所有人及使用人应严格控制标准活荷载使用，未经技术鉴定或设计许可，不

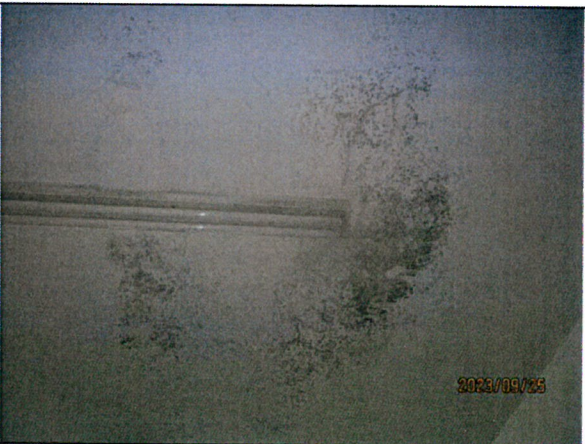
| 照片 3028 | 照片 3029 |

210 房: 天面板中部有渗水痕迹(照片 3028、照片 3029), 其余未发现明显异常损坏现象(照片 3030~照片 3032)。

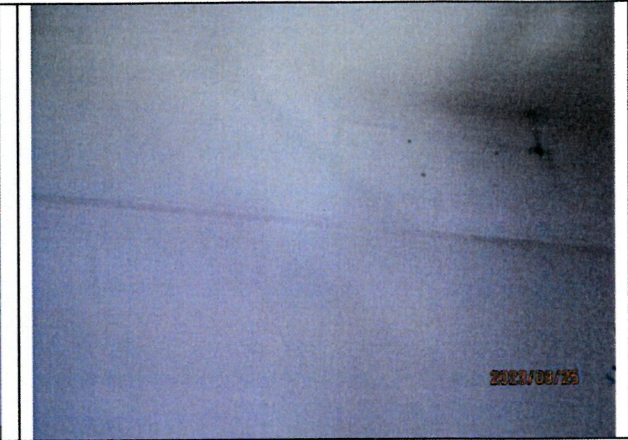
| 照片 3032 | 照片 3035 |

207 房: 东墙上部梁南侧抹灰层有水平裂缝, 缝长约为 1.8m, 最大缝宽约为 0.5mm(照片 3035~照片 3037)、北墙门框东侧有两处抹灰开裂, 缝长约为 1.0m, 最大缝宽约为 0.3mm(照片 3038~照片 3040), 其余未发现明显异常损坏现象(照片 3041~照片 3042)。

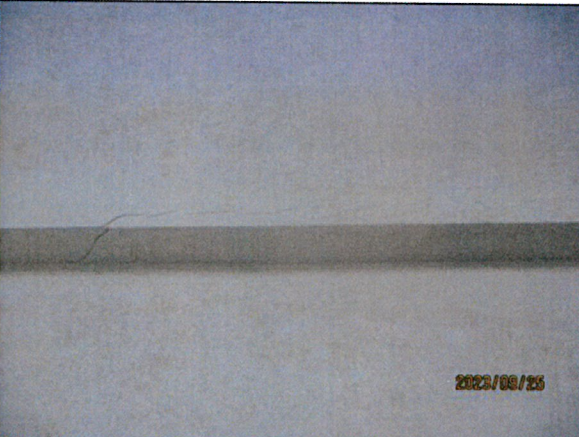
| <p>照片 3042</p> | <p>照片 3043</p> |

212 房: 南墙门框西侧抹灰层有竖向裂缝, 缝长约为 0.8m, 最大缝宽约为 0.5mm(照片 3044)、西墙与梁交接处抹灰层有水平裂缝, 缝长约为 0.5m, 最大缝宽约为 0.7mm(照片 3043)、东墙北侧与梁交接处抹灰层有水平裂缝, 缝长约为 2.1m, 最大缝宽约为 0.7mm(照片 3045~照片 3046)、南侧卫生间天面板水管旁抹灰层有起拱现象(照片 3048)、其余暂未发现有明显异常损坏现象(照片 3049~照片 3051)。

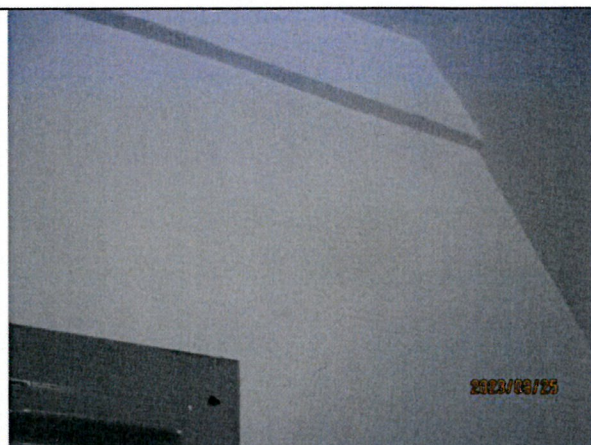
照片 3063

211 房: 北墙门框东侧抹灰层有一竖向裂缝, 缝长约为 1.5m, 最大缝宽约为 0.5mm(照片 3063)、西墙中部有一竖向通长裂缝, 最大缝宽约为 0.5mm(照片 3064~照片 3065)、南墙西侧有两处渗水痕迹(照片 3066~照片 3067)、东墙与梁交接处抹灰层有水平裂缝, 缝长约为 1.2m, 最大缝宽约为 0.4mm(照片 3068)、阳台东北角有抹灰层起皮、脱落现象(照片 3069)、其余暂未发现有明显异常损坏现象(照片 3070、照片 3072)。

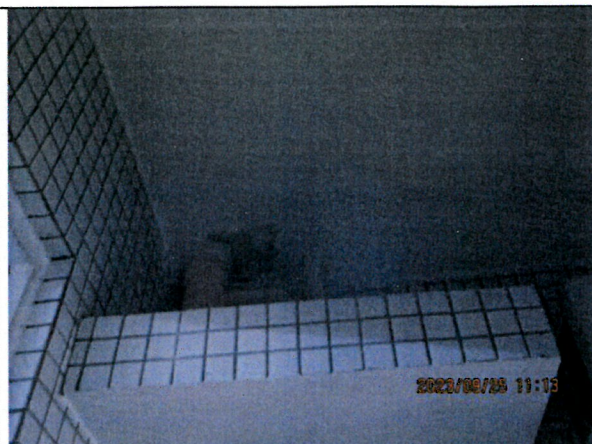
照片 3073

214 房: 阳台西南角天面板有抹灰层起皮、脱落现象(照片 3073), 其余未发现明显异常损坏现象(照片 3074~照片 3075)。

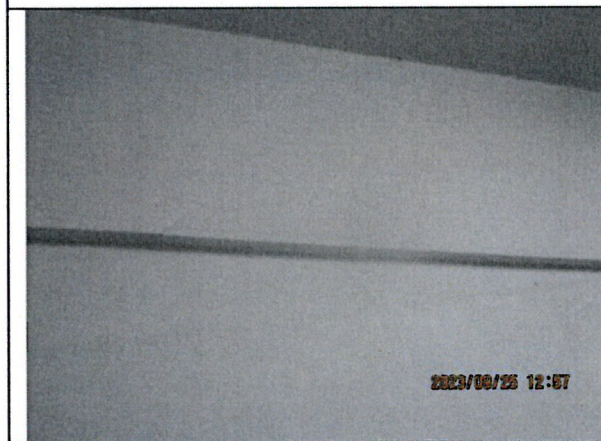
照片 3076

312 房: 东墙北侧与梁交接处抹灰层有水平方向裂缝, 缝长约为 1.5m, 最大缝宽约为 0.55mm (照片 3076), 其余未发现明显异常损坏现象 (照片 3080~照片 3081)。

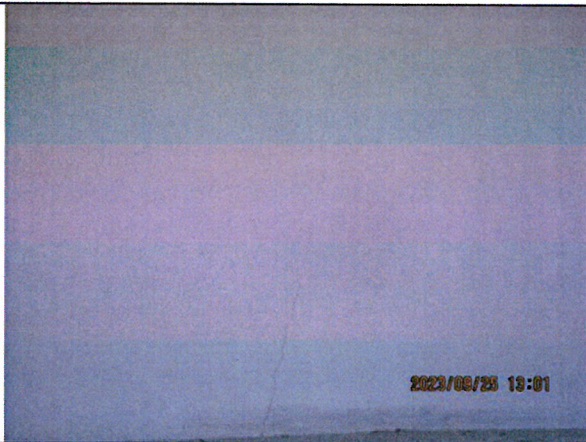
308 房: 东墙中部抹灰有一斜裂缝, 缝长约为 1.0m, 最大缝宽约为 0.4mm (照片 3082)、东墙下部抹灰有起皮、脱落 (照片 3083)、北墙门框东侧下方抹灰层有起皮脱落 (照片 3084), 其余未发现明显异常损坏现象 (照片 3085~照片 3087)。

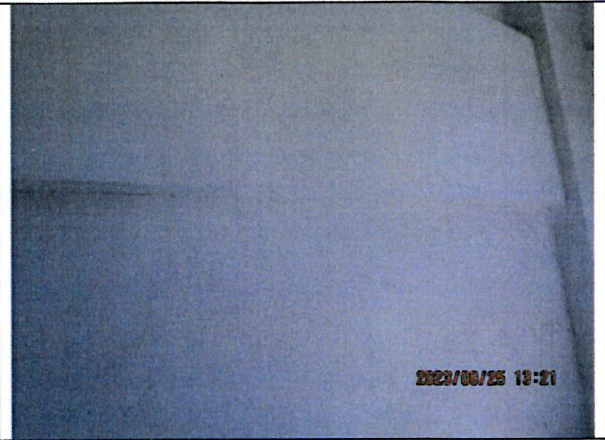
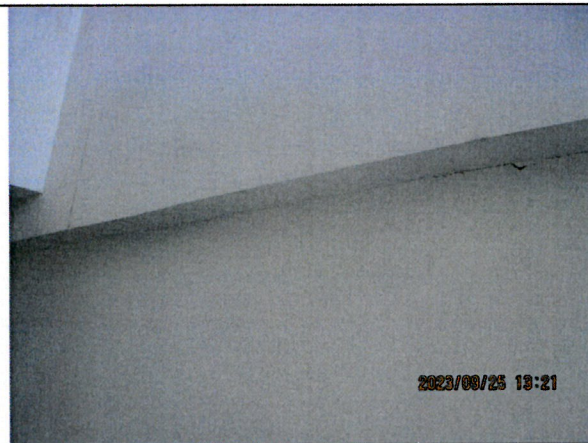
七层至天面层西侧梯间: 4×A~B 轴梁与墙体交接处有水平通长裂缝, 缝宽为 0.1mm~0.5mm (照片 3096、照片 3097)。

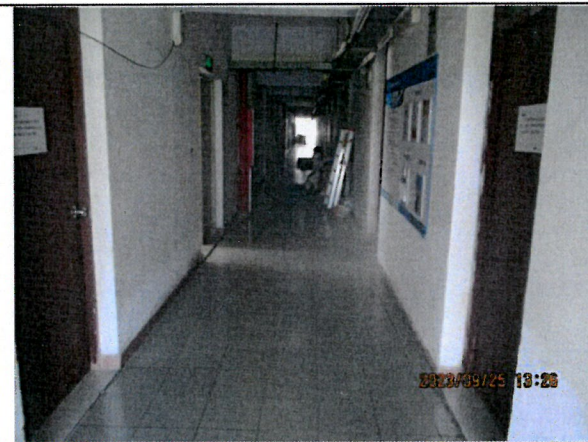
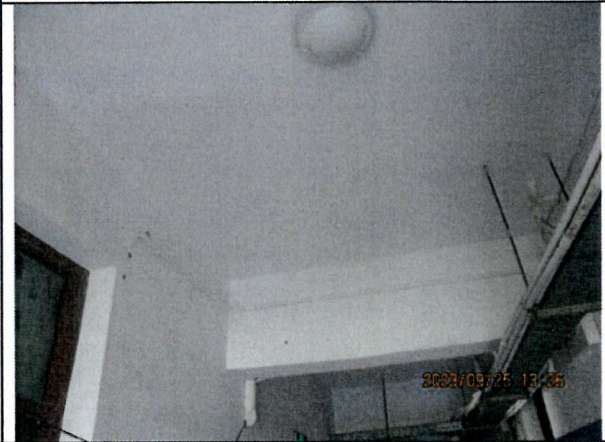
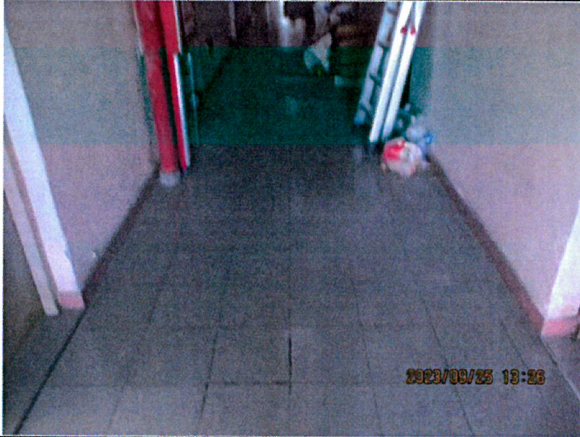
走廊:未发现有明显损坏现象(照片 3102~照片 3104)。

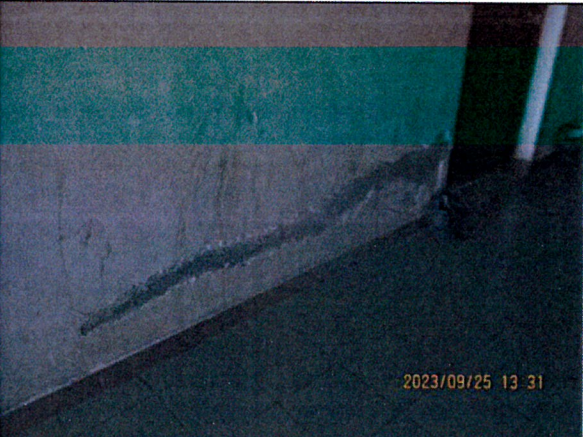
424 房与 422 房之间墙体有抹灰脱落现象 (照片 3105)。

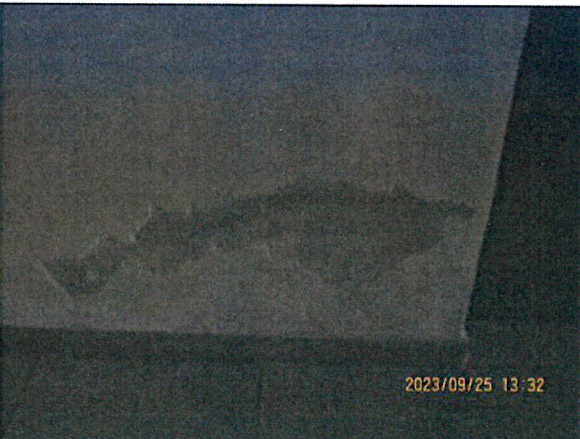
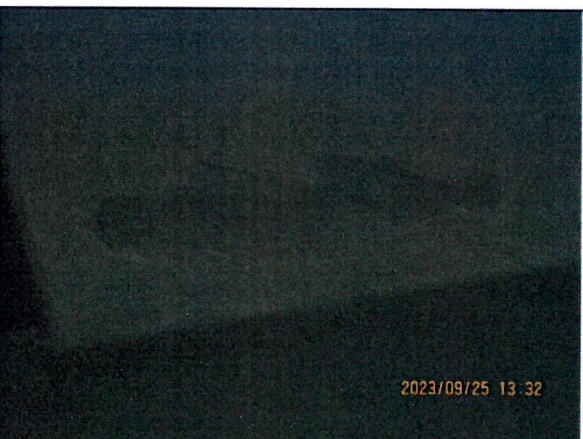
417 房: 走廊两侧墙体有抹灰脱落现象 (照片 3106~照片 3107)。

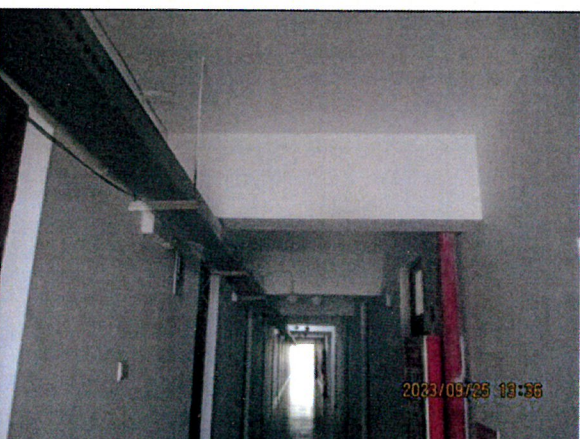
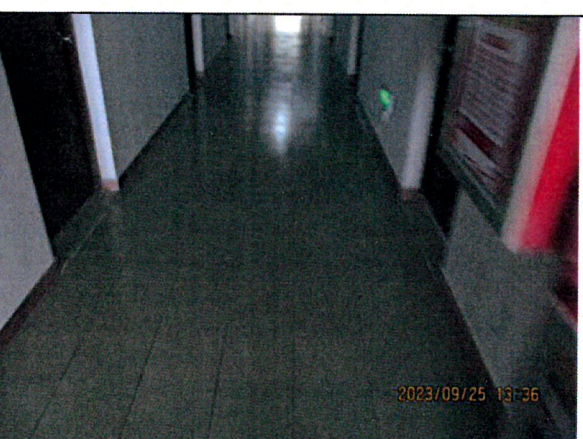
走廊: 未发现有明显异常损坏现象 (照片 3111、照片 3112)。

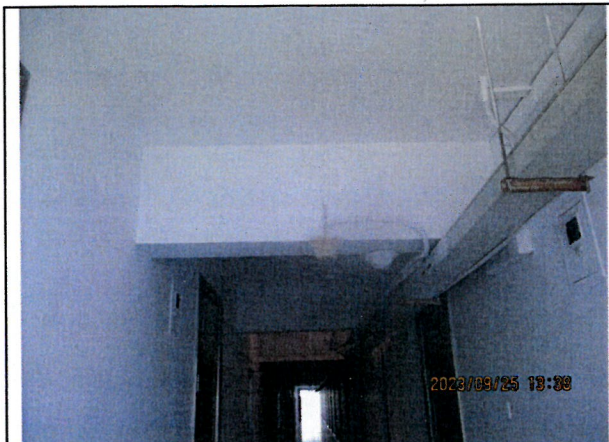
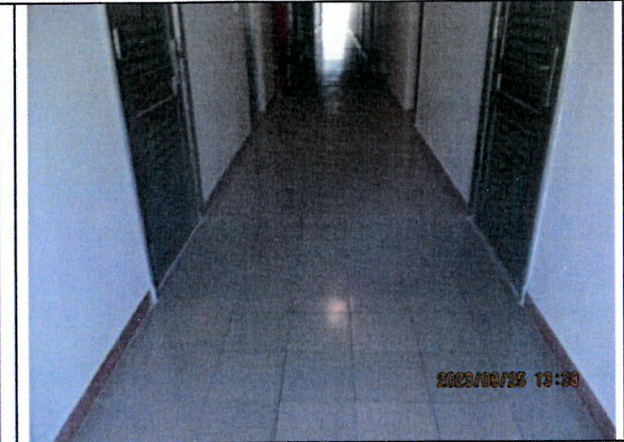
走廊: 未发现明显异常损坏现象(照片 3113、照片 3114)。

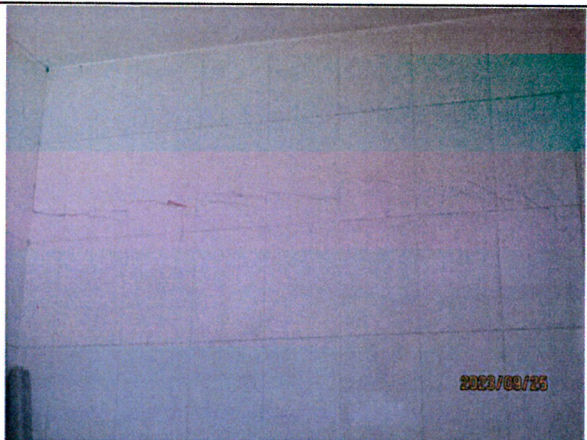
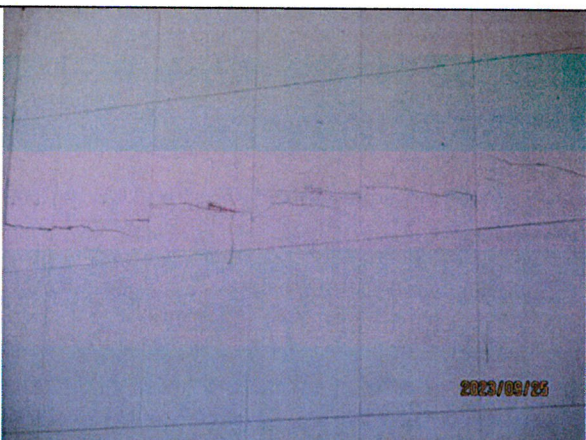
仓库①：东侧墙体瓷砖有水平通长裂缝，最大缝宽约为1.0mm（照片3121~照片3122）、北墙与板交接处有通长裂缝，最大缝宽约为1.2mm（照片3119~照片3120）。

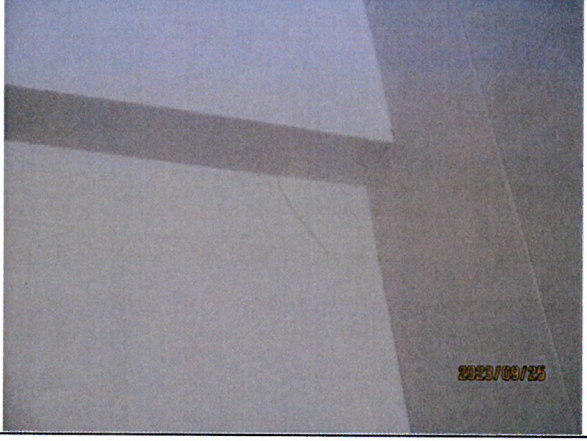
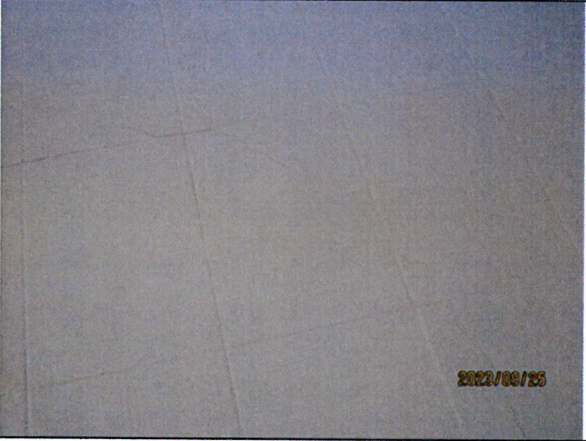
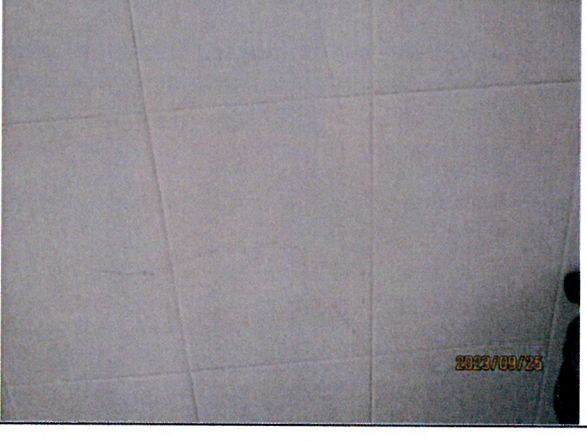
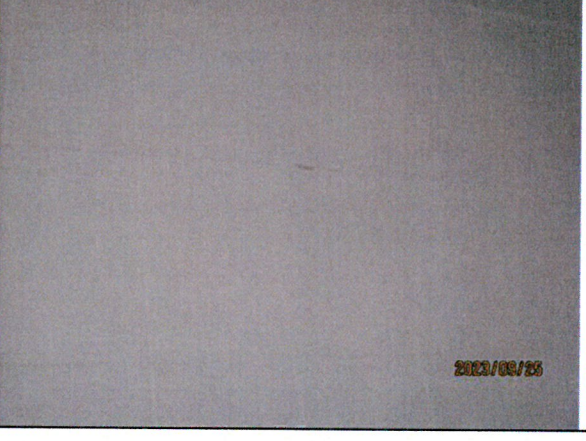
仓库②：北墙与西墙均有瓷砖开裂现象（照片3123、照片3124~照片3126）。

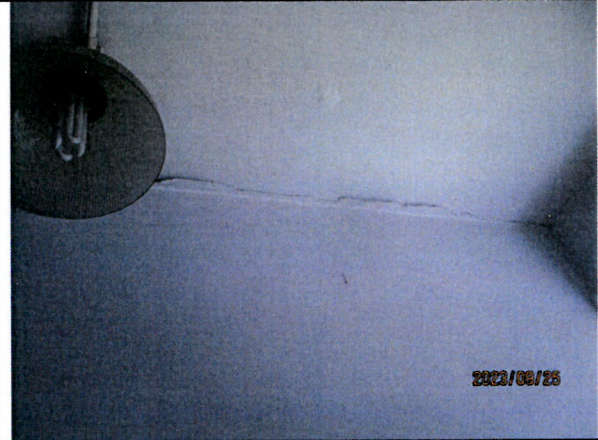
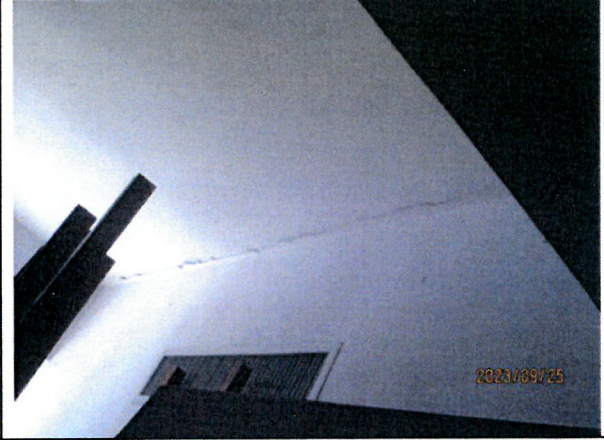
大仓库：1~2×B~1/B与1~2×1/B~C天面板抹灰层均有脱落现象（照片3127、照片3128）。

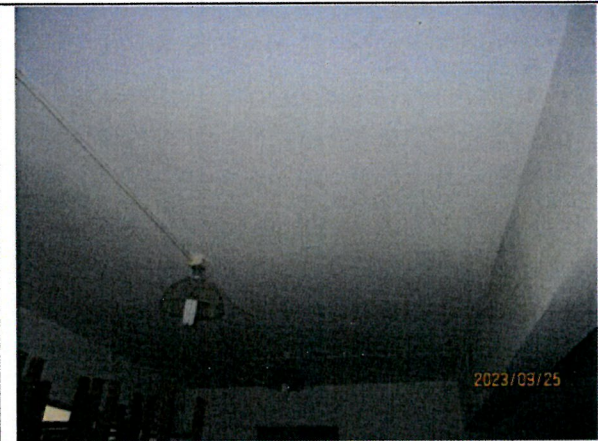
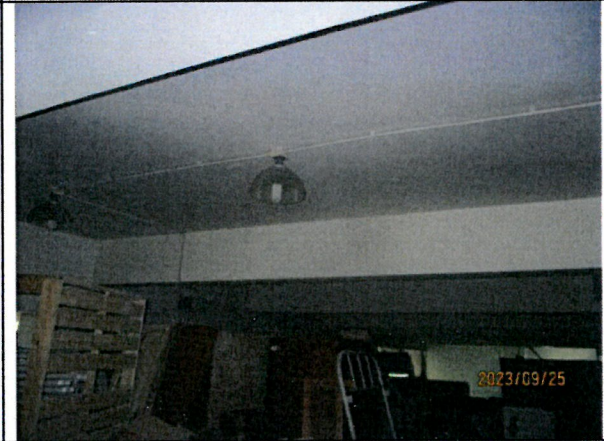
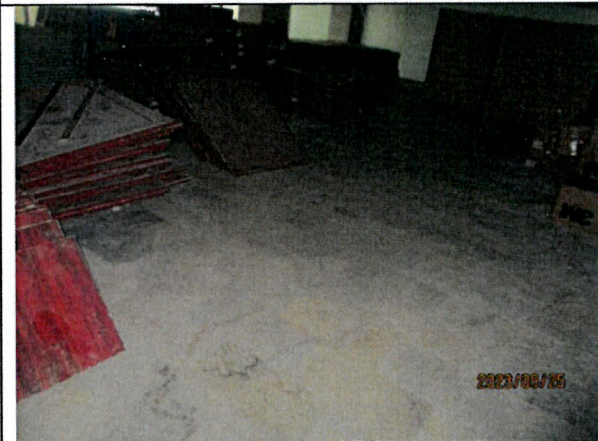
其余未发现明显异常损坏现象（照片3129~照片3131）。

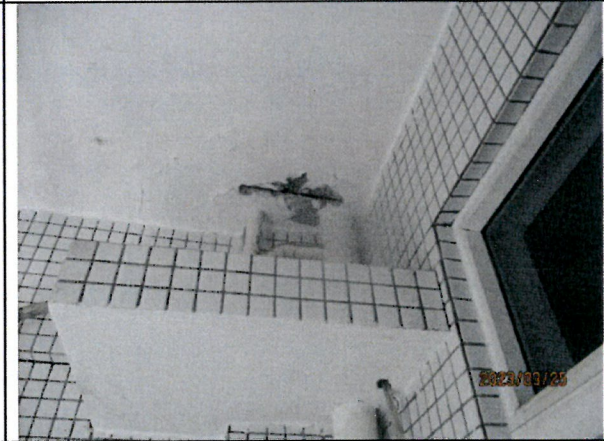
213 房: 阳台天面板西北角有露筋现象(照片 3132)、卫生间东墙有部分瓷砖开裂(照片 3133), 其余未发现明显异常损坏现象(照片 3134~照片 3135)。

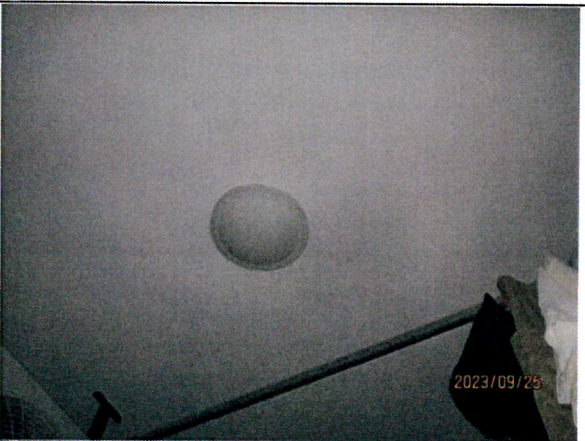
| 照片 3136 | 照片 3137 |

216 房: 北墙门框西侧有渗水痕迹及抹灰起皮现象(照片 3136)、阳台天面板西南角有露筋现象(照片 3137), 其余未发现明显异常损坏现象(照片 3138~照片 3140)。

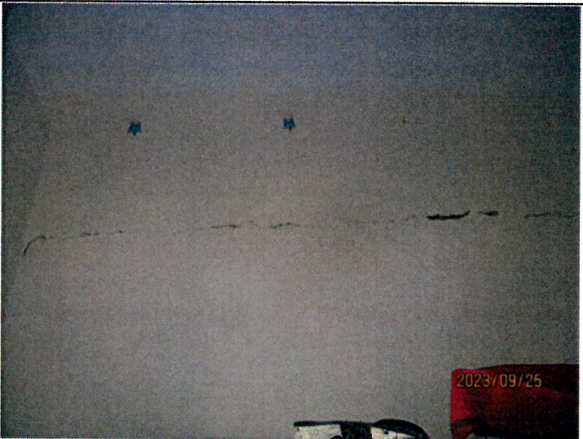
| 照片 3148 | 照片 3149 |

708 房: 东墙与梁交接处有水平通长裂缝, 最大缝宽约为 1.5mm (照片 3148~照片 3149)、北墙门框东侧有抹灰层脱落及渗水痕迹 (照片 3151), 其余未发现明显异常损坏现象 (照片 3154~照片 3155)。

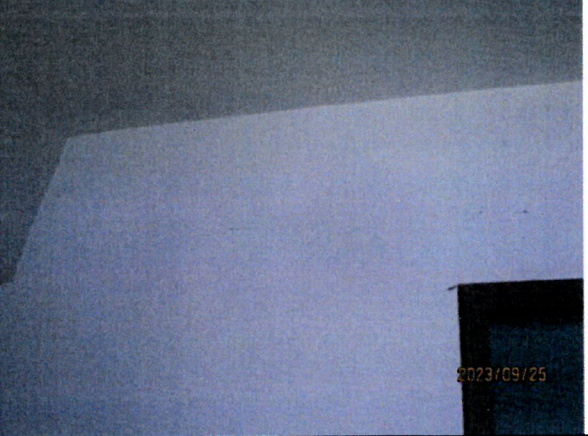
| <p>照片 3155</p> | <p>照片 3156</p> |

704 房: 南墙与梁交接处有一水平方向裂缝, 缝长约为 0.7m, 最大缝宽约为 0.3mm (照片 3156)、北墙与东墙交接处有竖向通长裂缝, 最大缝宽约为 0.5mm (照片 3157), 其余未发现明显异常损坏现象 (照片 3158、照片 3159)。

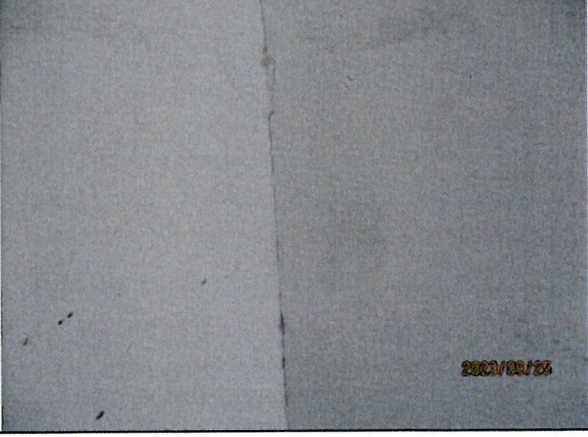
| <p>照片 3159</p> | <p>照片 3160</p> |

701 房: 南墙与东墙交接处有通长裂缝, 最大缝宽约为 0.5mm (照片 3160~照片 3161)、南墙与西墙交接处有通长裂缝, 最大缝宽约为 0.3mm (照片 3162~照片 3163)、西墙与梁交接处有一水平裂缝, 缝长约为 2.0m, 最大缝宽约为 0.8mm (照片 3164~照片 3165), 其余未发现明显异常损坏现象 (照片 3166~照片 3167)。

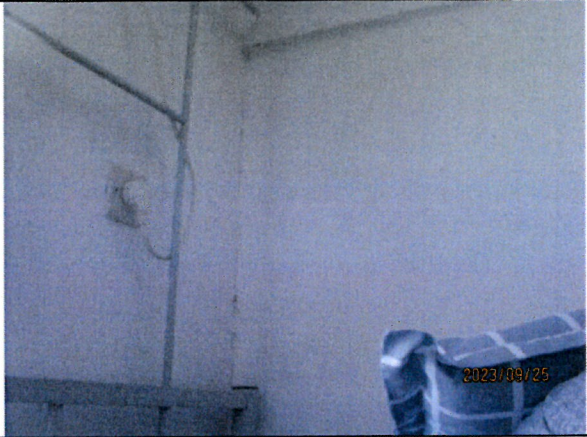
| 照片 3167 | 照片 3168 |

319 房: 南墙与西墙交接处有一竖向通长裂缝, 最大缝宽约为 0.5mm (照片 3168)、天面板西南角有渗水痕迹 (3170), 其余未发现明显异常损坏现象 (照片 3171~照片 3172)。

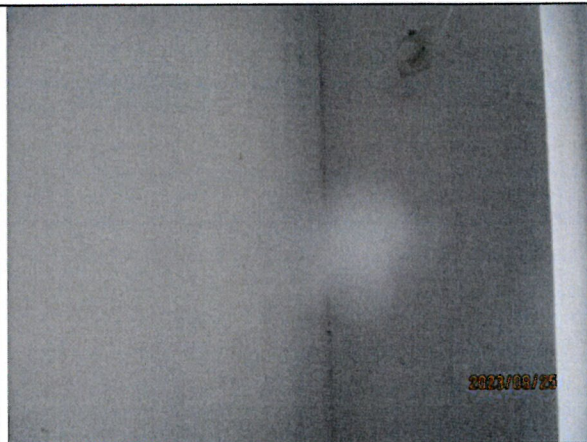
| 照片 3172 | 照片 3173 |

321 房: 南墙与东墙交接处有一竖向通长裂缝, 最大缝宽约为 0.5mm (照片 3173~照片 3174)、东墙南侧梁下方有一水平裂缝, 缝长约为 2.5m, 最大缝宽约为 1.0mm (照片 3175~照片 3176), 其余未发现明显异常损坏现象 (照片 3177~照片 3179)。

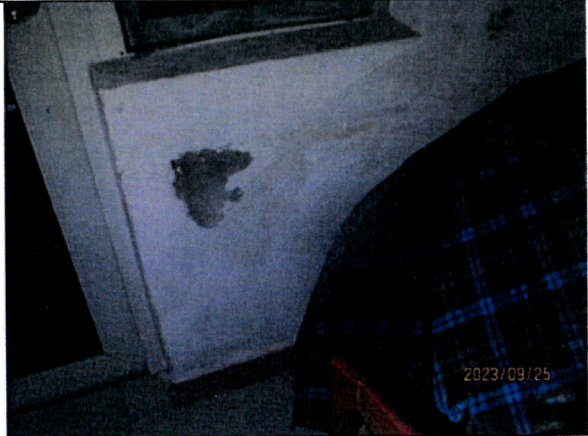
| 照片 3180 | 照片 3181 |

322 房: 北墙门框东侧下方有抹灰脱落 (照片 3180)、阳台天面板东南角有露筋现象 (照片 3181)、阳台南侧天面板有渗水痕迹 (照片 3184), 其余无明显异常损坏现象 (照片 3182~照片 3183)。

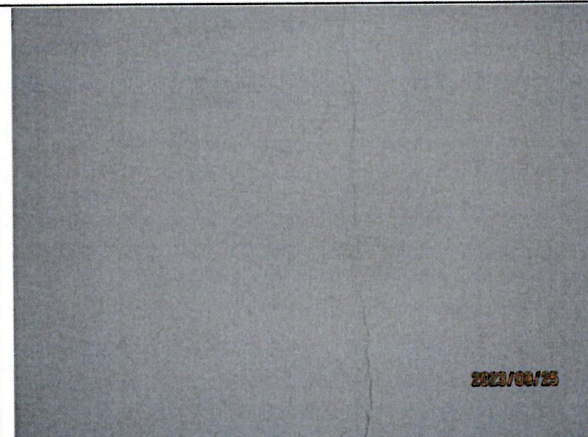
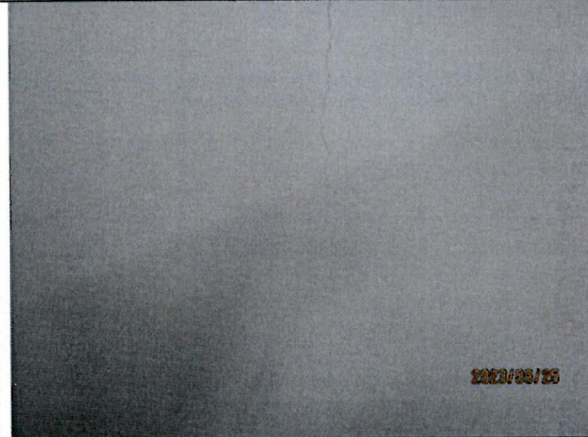
| 照片 3185 | 照片 3186 |

323 房: 东墙北侧抹灰层有一竖向通长裂缝, 最大缝宽约为 0.3mm (照片 3185~照片 3186)、南墙门框西侧有抹灰脱落现象 (照片 3187)、东墙南侧抹灰有一竖向通长裂缝,

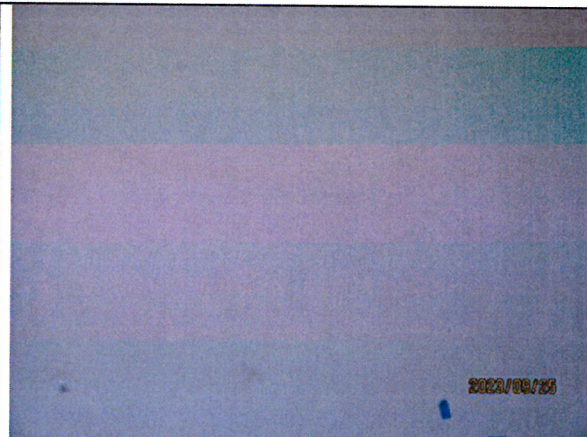
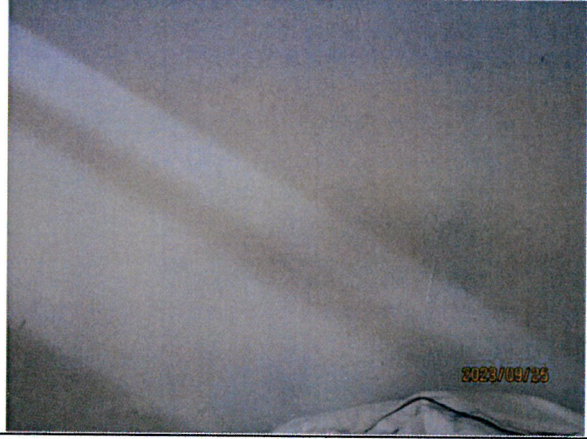
| <p>照片 3187</p> | <p>照片 3188</p> |

最大缝宽约为 0.5mm (照片 3188~照片 3189), 其余未发现明显异常损坏现象 (照片 3190~照片 3191)。

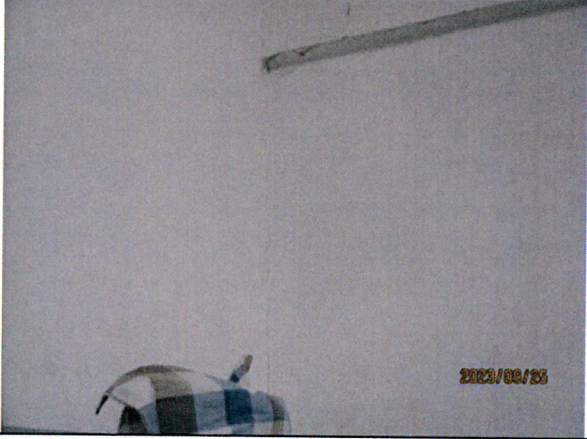
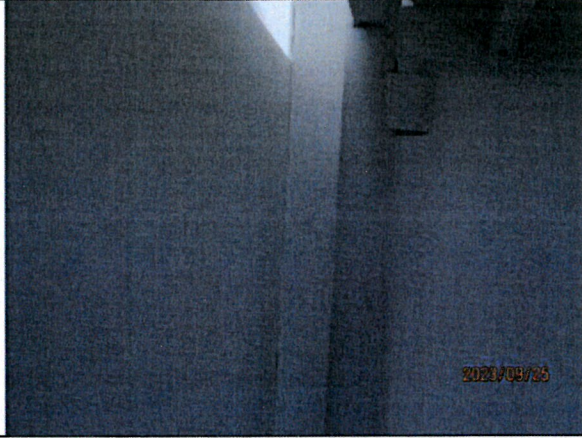
| <p>照片 3191</p> | <p>照片 3192</p> |

328 房: 北墙与东墙交接处有一竖向通长裂缝, 最大缝宽约为 0.3mm (照片 3192~照片 3193)、天面板中部有渗水痕迹 (照片 3194)、南墙西侧有一竖向裂缝, 缝长 0.5m, 最大缝宽约为 0.3mm (照片 3195)、北墙东侧有竖向裂缝, 缝长约为 0.7m, 最大缝宽约为 0.3mm (照片 3198)、西墙中部有一竖向通长裂缝, 最大缝宽约为 0.5mm (照片 3200)、阳台东南角有露筋现象 (照片 3201), 其余无明显异常损坏现象 (照片 3202~照片 3203)。

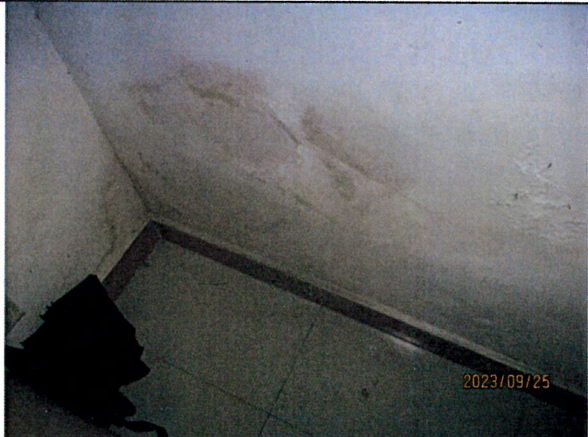
| <p>照片 3204</p> | <p>照片 3205</p> |

324 房: 北墙西侧有抹灰起皮、脱落现象 (照片 3204)、西墙梁下方抹灰层有水平方向裂缝, 缝长约为 0.7m, 最大缝宽约为 0.3mm (照片 3205~照片 3206)、天面板东南角有渗水痕迹 (照片 3207), 其余未发现明显异常损坏现象 (照片 3208)。

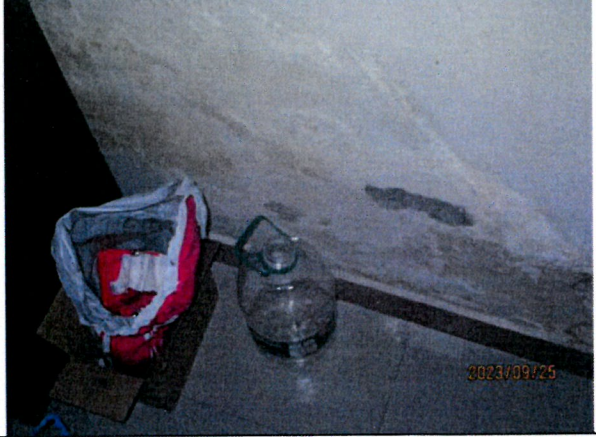
| 照片 3208 | 照片 3209 |

217 房: 南面墙体东侧有抹灰层脱落现象及渗水痕迹(照片 3209)、其余暂未发现有明显异常损坏现象(照片 3212、照片 3213)。

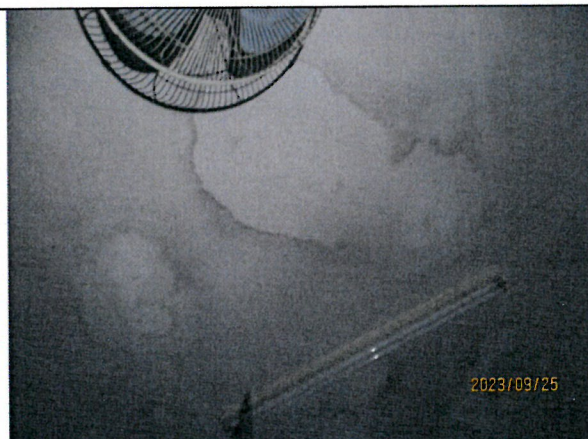
| 照片 3216 | 照片 3217 |

220 房: 天面板中部有渗水痕迹(照片 3216)、卫生间天面板有露筋现象(照片 3217), 其余未发现明显异常损坏现象(照片 3220)。

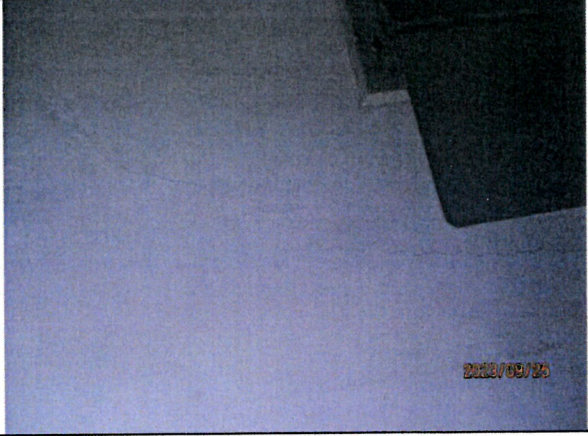
| 照片 3227 | 照片 3228 |

226 房: 南墙西侧抹灰层有一斜裂缝, 缝长约为 0.7m, 最大缝宽约为 0.3mm(照片 3228)、其余未发现明显异常损坏现象(照片 3229)。

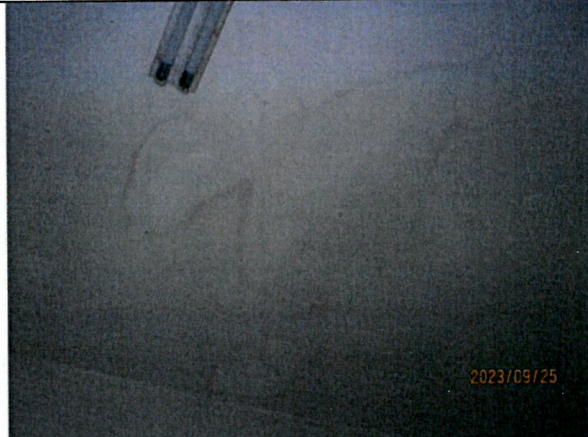
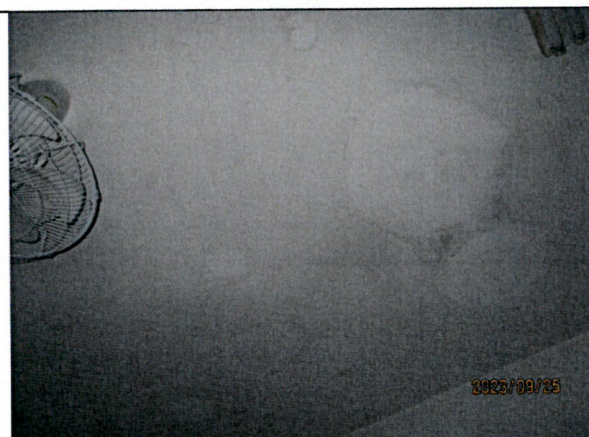
| 照片 3229 | 照片 3230 |

228 房: 天面板有多处渗水痕迹及抹灰层脱落现象(照片 3230~照片 3231), 其余未发现明显异常损坏现象(照片 3232)。
