# 房屋完损性鉴定报告

中星鉴字[2023]0308

房屋地址：广州市黄埔区瑶田河大街 77 号

| 房屋名称 | 日晶公寓 5 号楼房屋 | | | 委托日期 | 2023-09-19 |

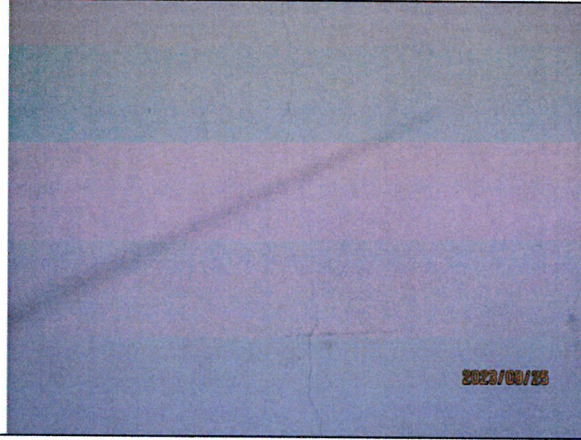
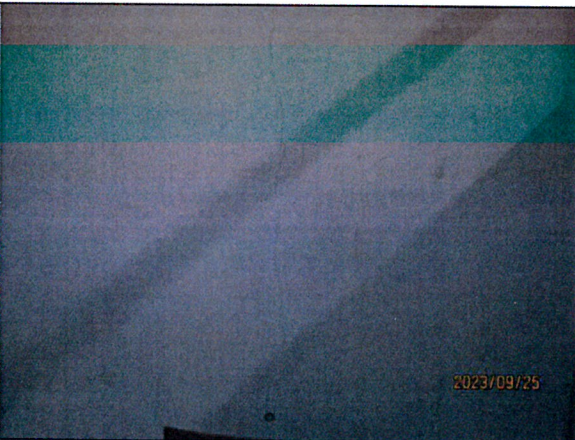
| <p>照片 3233</p> | <p>照片 3234</p> |

225 房: 西墙中部抹灰层有一竖向通长裂缝, 最大缝宽约为 0.5mm(照片 3233~照片 3234)、东墙南侧梁抹灰层有水平方向裂缝, 缝长约为 2.0m, 最大缝宽约为 0.5mm(照片 3235~照片 3236)、其余未发现明显异常损坏现象(照片 3237)。

- 1、宜对该房屋损坏部位进行维修处理；
- 2、房屋所有人及使用人应严格控制标准活荷载使用，未经技术鉴定或设计许可，不

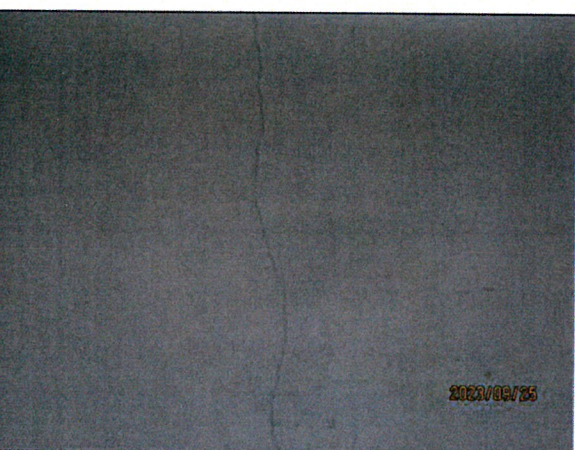
| <p>照片 3237</p> | <p>照片 3238</p> |

306 房: 西墙中部抹灰有竖向通长裂缝, 缝宽约为 0.5mm (照片 3238~照片 3239)、北墙西侧有抹灰脱落 (照片 3240)、东墙中部抹灰有竖向裂缝, 缝长约为 1.0m, 最大缝宽约为 0.5mm (照片 3241)、其余未发现明显异常损坏现象 (照片 3242)。

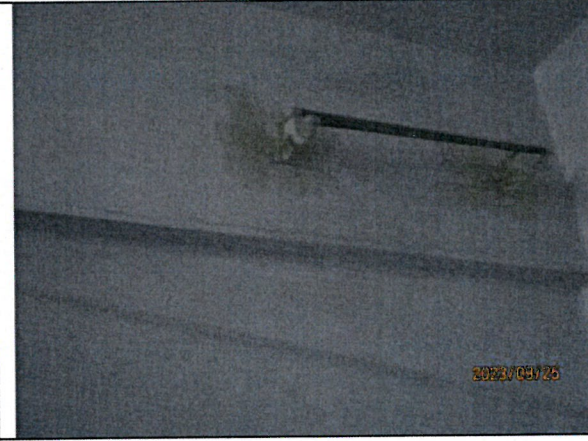
| 照片 3243 | 照片 3244 |

418 房: 西墙北侧梁抹灰层有水平方向裂缝, 缝长约为 2.0m, 最大缝宽约为 0.5mm (照片 3243)、天面板北侧有渗水痕迹 (照片 3244)、地面瓷砖有开裂现象 (照片 3245)、东墙北侧梁抹灰有水平方向裂缝, 缝长约为 1.7m, 最大缝宽约为 0.5mm (照片 3246), 其余未发现明显异常损坏现象 (照片 3247)。

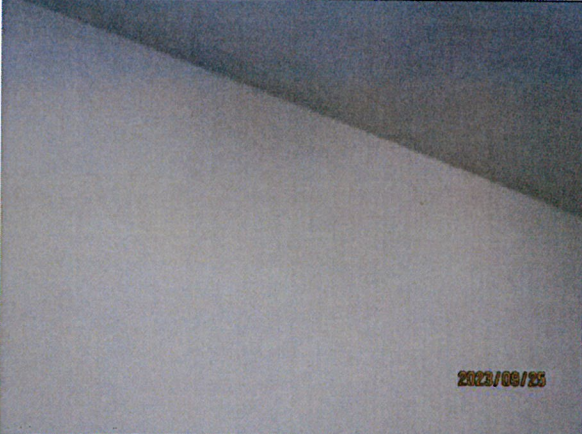
| <p>照片 3247</p> | <p>照片 3248</p> |

411 房: 东墙与梁交接处有通长裂缝, 最大缝宽约为 0.3mm (照片 3248~照片 3249)、南墙西侧抹灰层有竖向通长裂缝, 最大缝宽约为 0.5mm (照片 3251~照片 3252)、天面板南侧有渗水痕迹 (照片 3253), 其余未发现明显异常损坏现象 (照片 3254)。

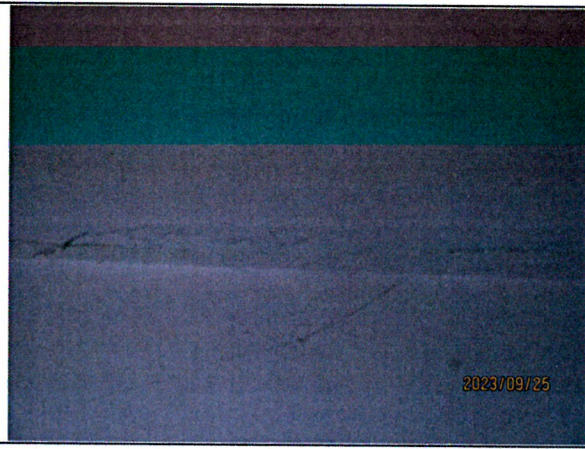
| <p>照片 3261</p> | <p>照片 3262</p> |

410 房: 东墙北侧梁抹灰层有水平方向裂缝, 缝长约为 1.0m, 最大缝宽约为 0.3mm (照片 3261)、西墙北侧梁抹灰层有水平方向裂缝, 缝长约为 2.3m, 最大缝宽约为 0.5mm (照片 3262~照片 3263), 其余未发现明显异常损坏现象 (照片 3264)。

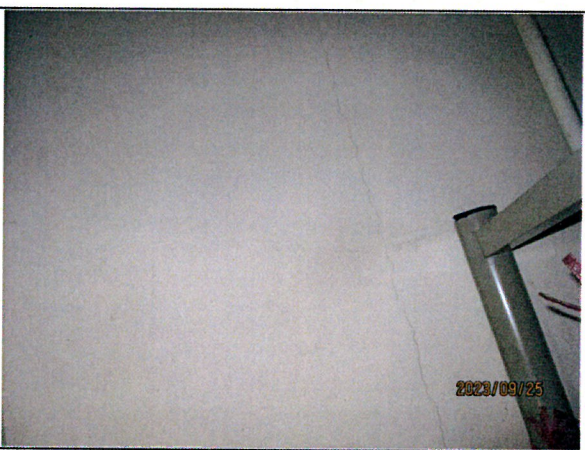
| <p>照片 3265</p> | <p>照片 3266</p> |

405 房: 东墙北侧抹灰层有竖向通长裂缝, 最大缝宽约为 0.5mm (照片 3265~照片 3266)、南墙与西墙交接处有一通长裂缝, 最大缝宽约为 0.5mm (照片 3267~照片 3268)、东墙南侧与梁交接处有一水平方向裂缝, 缝长约为 1.5m, 最大缝宽约为 0.4mm (照片 3270~照片 3271)。

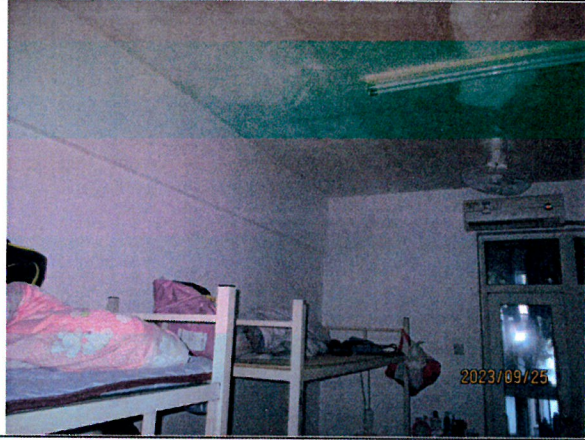
408 房: 东墙与框交接处有一水平裂缝, 缝长约为 2.0m, 最大缝宽约为 0.3mm (照片 3272)、天面板有渗水痕迹 (照片 3273), 其余未发现明显异常损坏现象 (照片 3275)。

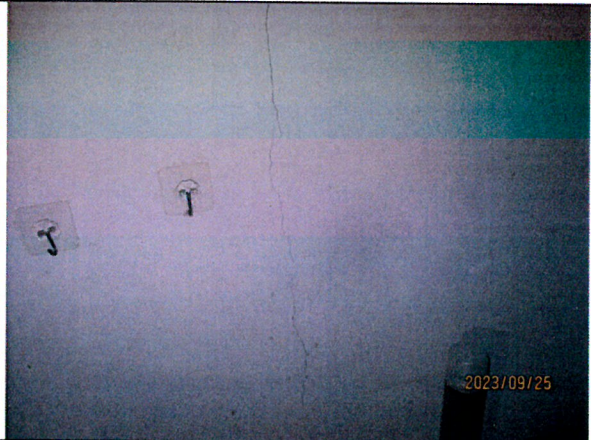
404 房: 东墙中部抹灰有竖向通长裂缝, 最大缝宽约为 0.6mm (照片 3276~照片 3277)、西墙中部抹灰有竖向通长裂缝, 最大缝宽约为 0.5mm (照片 3278~照片 3279), 其余未发现明显异常损坏现象 (照片 3281)。

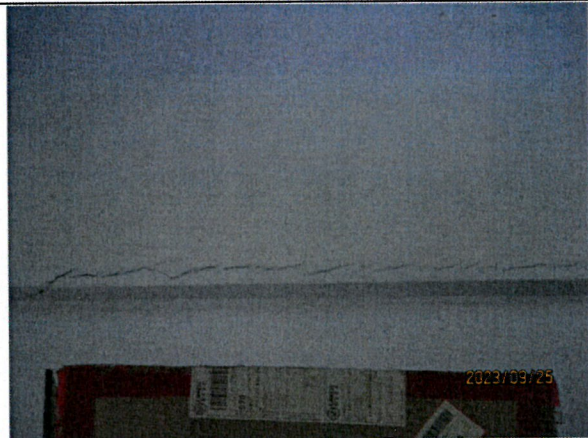
| 照片 3284 | 照片 3285 |

401 房: 北墙东侧抹灰层有竖向裂缝, 缝长约为 1.0m, 最大缝宽约为 0.2mm (照片 3282)、东墙中部抹灰层有竖向通长裂缝, 最大缝宽约为 0.4mm (照片 3283)、西墙南侧梁抹灰层有一水平方向裂缝, 缝长约为 2.5m, 最大缝宽约为 0.4mm (照片 3284~照片 3285), 其余未发现明显异常损坏现象 (照片 3286)。

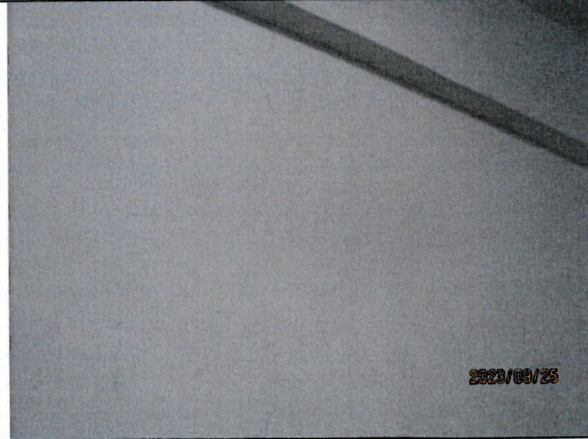
| 照片 3286 | 照片 3288 |

416 房: 南墙西侧抹灰层有竖向裂缝, 缝长约为 0.7m, 最大缝宽约为 0.3mm (照片 3288)、西墙北侧梁抹灰层有水平方向裂缝, 缝长约为 0.5m, 最大缝宽约为 0.3mm (照片 3290)、卫生间东南角有露筋现象 (照片 3291)、东墙北侧梁抹灰有水平方向裂缝, 缝长约为 1.5m, 最大缝宽约为 0.5mm (照片 3292~照片 3293)。

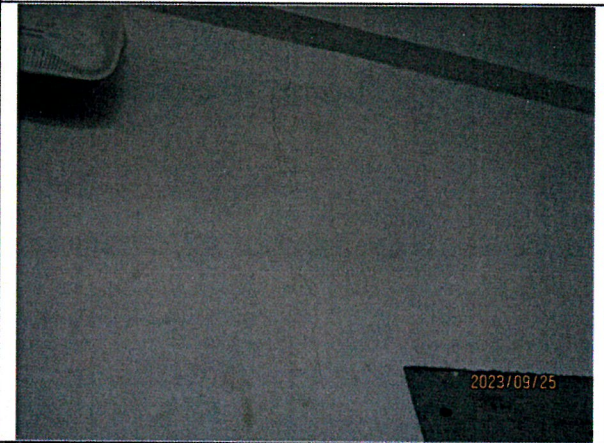
| <p>照片 3295</p> | <p>照片 3296</p> |

413 房: 北墙东侧抹灰层有竖向裂缝, 缝长约为 0.5m, 最大缝宽约为 0.3mm (照片 3295)、东墙南侧梁抹灰层有一水平方向裂缝, 缝长约为 2.3m, 最大缝宽约为 0.5mm (照片 3296~照片 3297)、阳台天面板西北角有露筋现象 (照片 3298)。

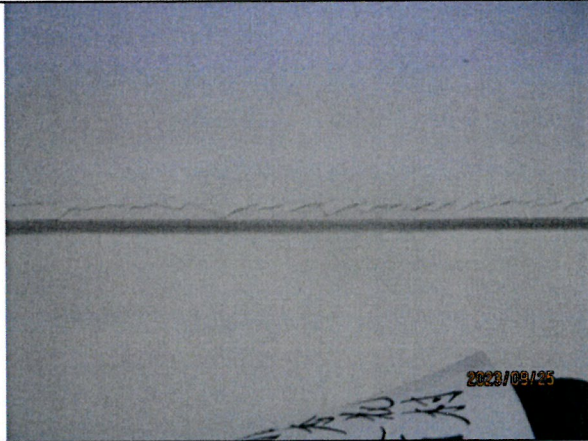
| <p>照片 3299</p> | <p>照片 3300</p> |

424 房: 东墙北侧梁抹灰层有一水平方向裂缝, 缝长约为 3.0m, 最大缝宽约为 0.5mm(照片 3299~照片 3300)、西墙北侧梁抹灰层有一水平方向裂缝, 缝长约为 2.0m, 最大缝宽约为 0.5mm(照片 3301)、天面板有渗水痕迹(照片 3302)。

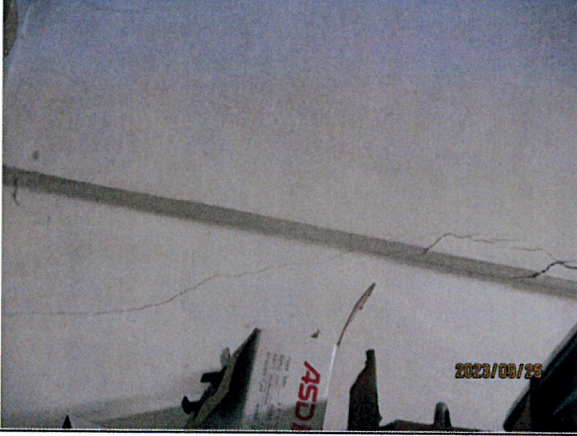
| <p>照片 3303</p> | <p>照片 3304</p> |

423 房: 东墙层抹灰层有一竖向裂缝, 缝长约为 1.7m, 最大缝宽约为 0.5mm(照片 3303)、西墙南侧梁抹灰层有一水平方向裂缝, 缝长约为 3.5m, 最大缝宽约为 0.5mm(照片 3304~照片 3305)。

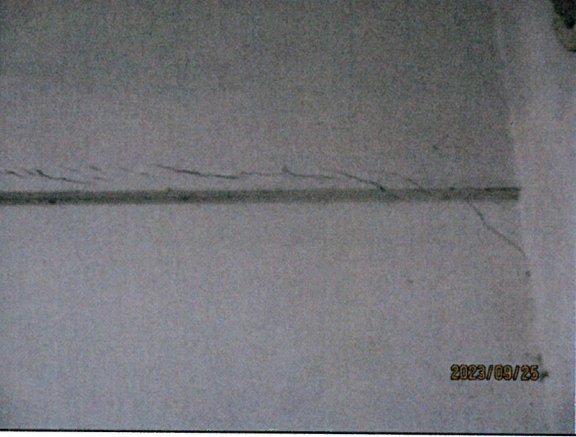
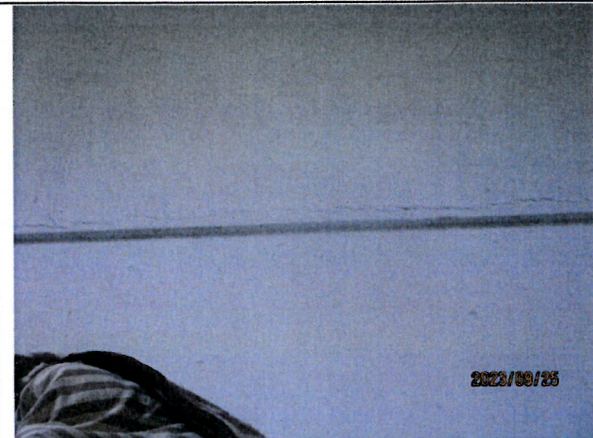
428 房: 东墙南侧梁抹灰层有一水平方向通长裂缝, 最大缝宽约为 0.4mm(照片 3306~照片 3307)、西墙北侧梁抹灰层有水平方向裂缝, 缝长约为 2.5m, 最大缝宽约为 0.5mm(照片 3308~照片 3309)。

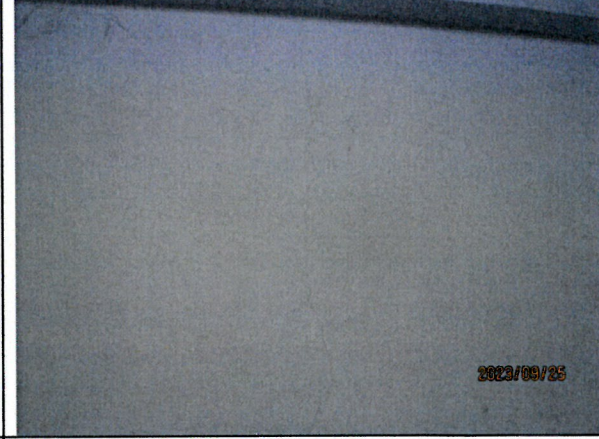
425 房: 西墙中部有一竖向通长裂缝, 最大缝宽约为 0.5mm(照片 3311~照片 3312)、南墙与东墙交接处有一竖向通长裂缝, 最大缝宽约为 0.4mm(照片 3310)。

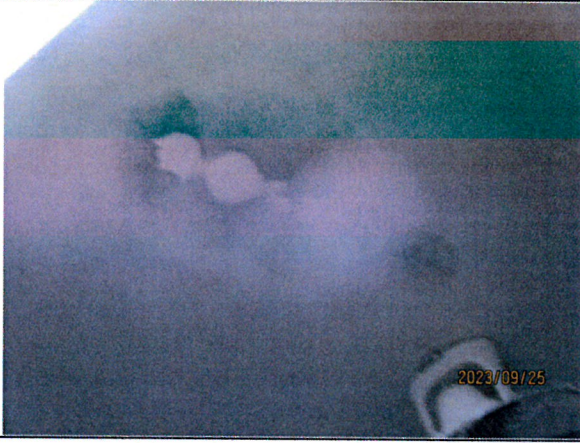
426 房: 西墙南侧梁抹灰层有水平方向裂缝, 缝长约为 1.2m, 最大缝宽约为 0.3mm(照片 3315)、东墙北侧梁抹灰层有水平方向裂缝, 缝长约为 3.2m, 最大缝宽约为 0.5mm(照片 3316)、天面板有渗水痕迹(照片 3317)。

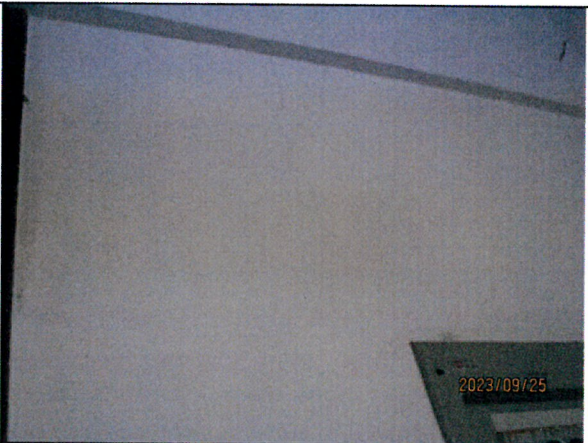
417 房: 西墙南侧梁抹灰层有水平方向裂缝, 缝长约为 3.5m, 最大缝宽约为 0.5mm (照片 3318)、东墙北侧梁抹灰层有水平方向裂缝, 缝长约为 4.0m, 最大缝宽约为 0.5mm (照片 3319)、北墙东侧抹灰层有竖向裂缝, 缝长约为 0.5m, 最大缝宽约为 0.5mm (照片 3320)。

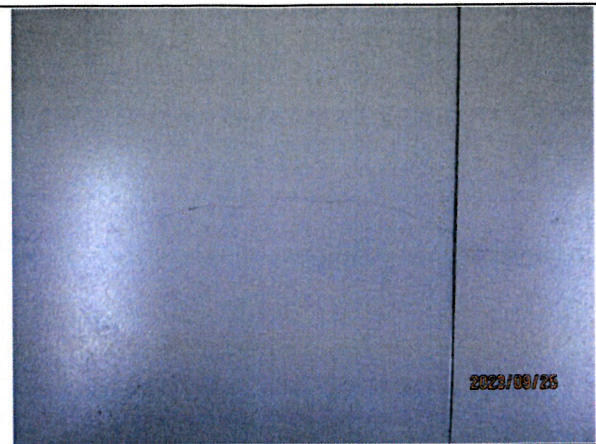
307 房: 西墙中部抹灰有竖向通长裂缝, 最大缝宽约为 0.4mm (照片 3321)、阳台东北角有露筋现象 (照片 3322), 其余未发现明显异常损坏现象 (照片 3323)。

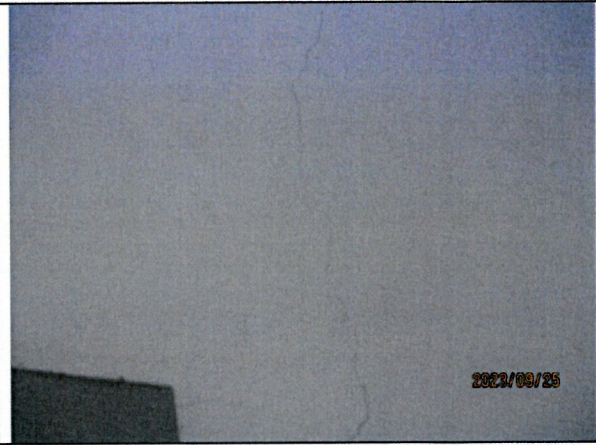
311 房: 北墙门框东侧抹灰层有两条竖向裂缝, 缝长约为 1.0m, 最大缝宽约为 0.3mm (照片 3325~照片 3326)、阳台北侧有露筋现象 (照片 3324)。

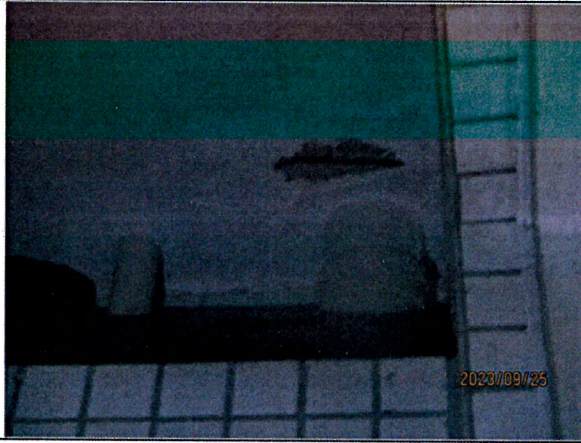
318 房: 天面板中部有渗水痕迹 (照片 3327)、其余未发现明显异常损坏现象 (照片 3328)。

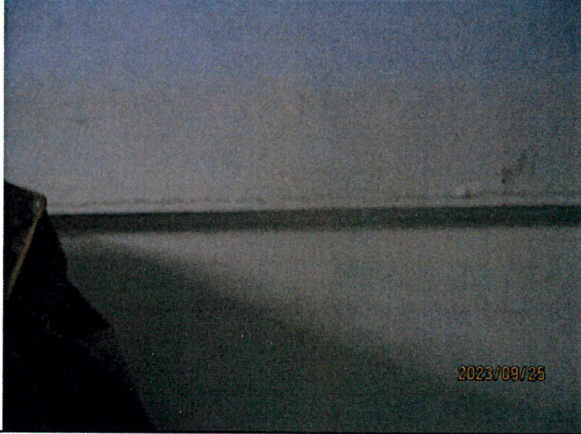
512 房: 西墙北侧梁抹灰层有一水平方向裂缝, 缝长约为 3.5m, 最大缝宽约为 0.7mm(照片 3330~照片 3331)、阳台东南角有露筋现象(照片 3329)、天面板有渗水痕迹(照片 3032)。

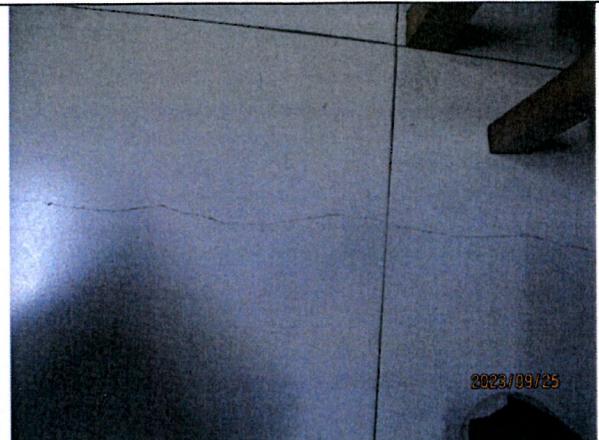
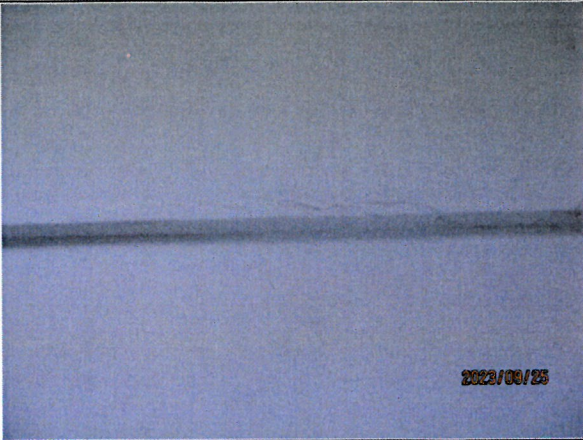
| <p>照片 3333</p> | <p>照片 3334</p> |

518 房: 东墙北侧梁抹灰层有水平方向通长裂缝, 最大缝宽约为 0.8mm(照片 3333~

照片 3334)、地面瓷砖有开裂现象(照片 3335)、西墙北侧梁抹灰层有水平方向裂缝,缝长约为 1.0m,最大缝宽约为 0.5mm(照片 3336、照片 3337)。

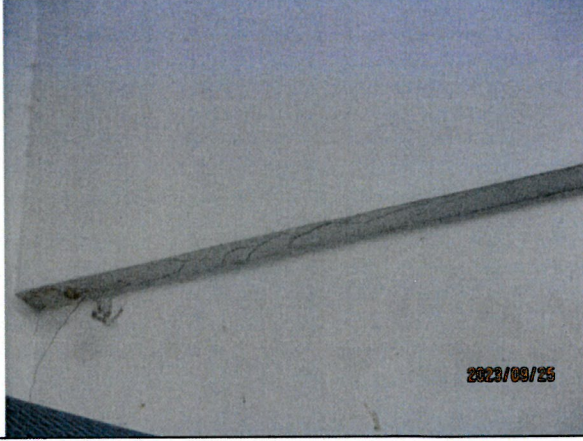
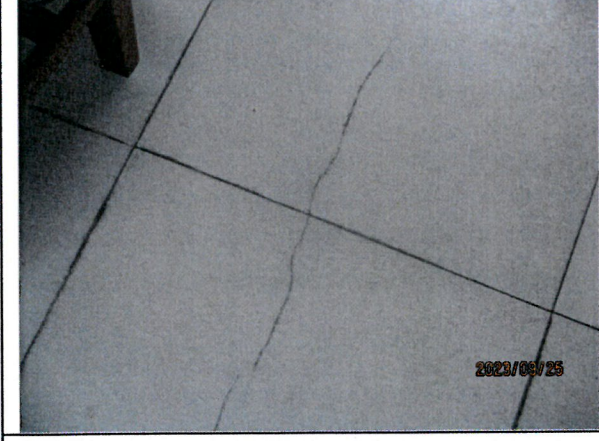
515 房: 东墙南侧梁抹灰层有水平方向裂缝, 缝长约为 0.8m, 最大缝宽约为 0.4mm(照片 3336~照片 3337)、西墙南侧梁抹灰层有水平方向裂缝, 缝长约为 0.7m, 最大缝宽约为 0.3mm(照片 3338)、地面瓷砖有开裂现象(照片 3339)。

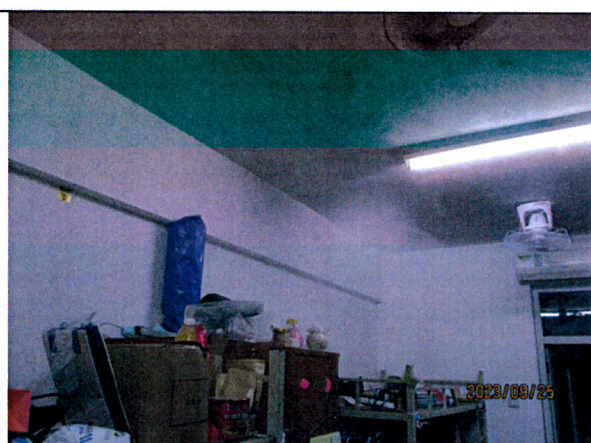
照片 3342

501 房: 西墙南侧抹灰层有一斜裂缝, 缝长约为 0.6m, 最大缝宽约为 0.4mm(照片 3341)、东墙中部抹灰层有一竖向通长裂缝, 最大缝宽约为 0.4mm(照片 3342)、其余未发现明显异常损坏现象(照片 3343)
